日本イコモス記者会見資料 2024年 9月24日

2023年11月調査

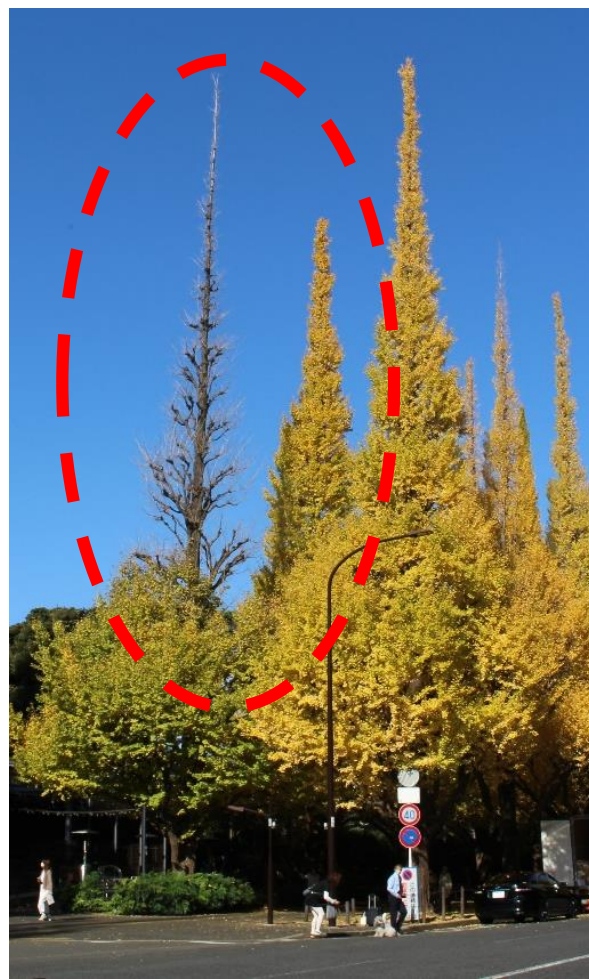
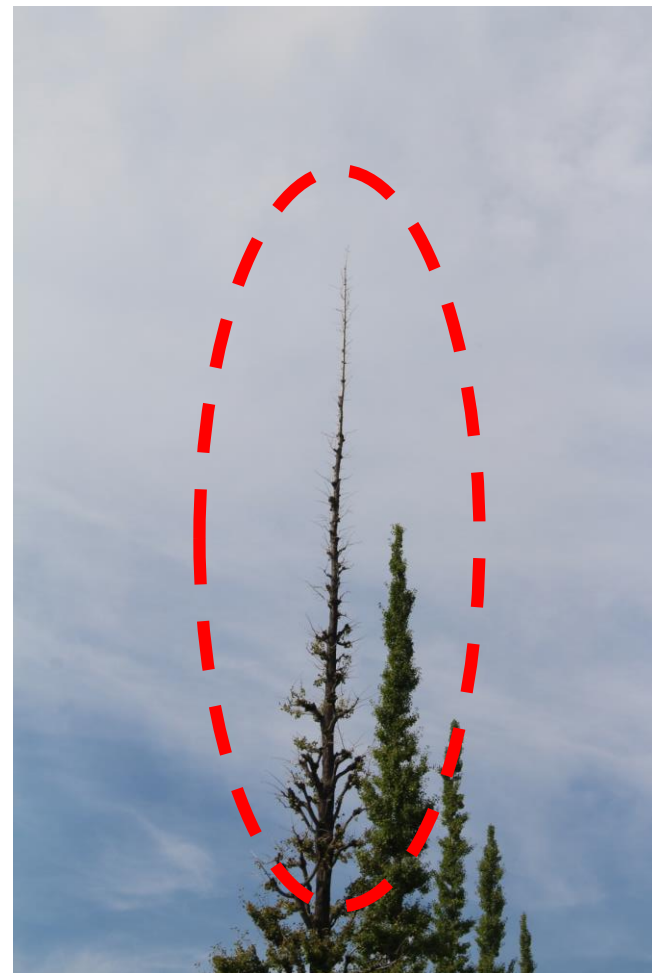
並木 A 列	樹高 (m)	幹周 (cm)	葉張り (m)	評価
A-11 毎木調査番号 29	23.0	283	10.0	d 梢・樹幹枯損

2年前より、
さらに悪化

樹勢回復方法に
重大な欠陥

盛土の与える影
響が検討されて
おらず、改善が
行われていない。
イコモス、樹木
医、指摘済み

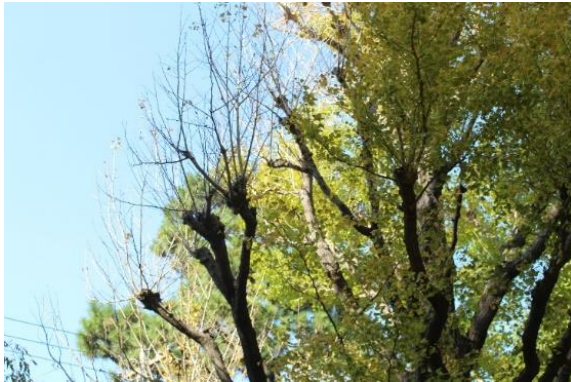
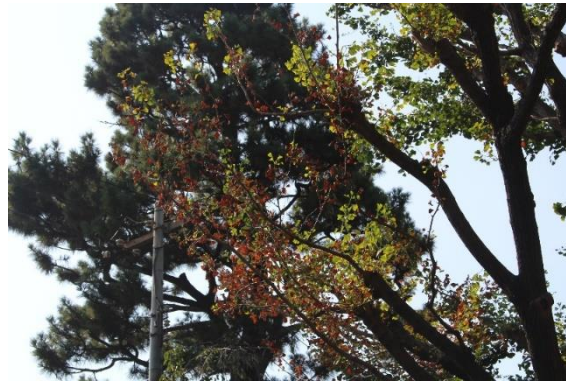
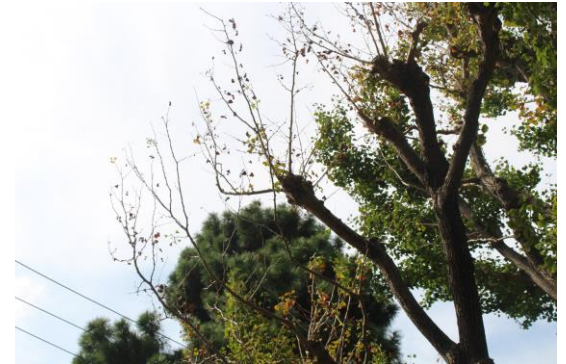
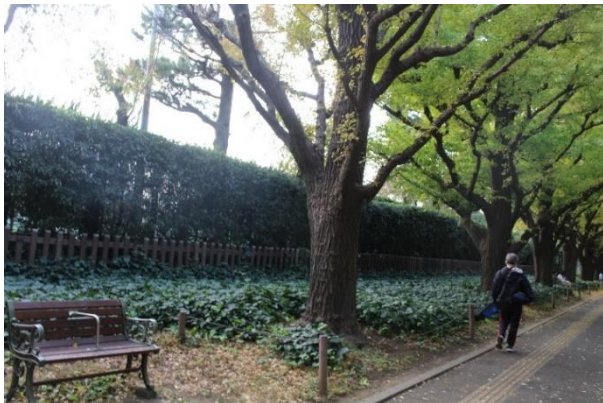
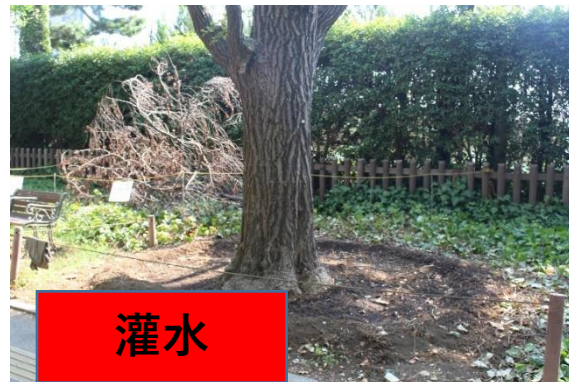
並木 A 列目 (青山口から絵画館 方向 左手より)	樹高 (m)	幹周 (cm)	葉張り (m)	評価
A-22 毎木調査番号 40	24.0	215	10.0	C- 要注意

2024年 9月 19日
更に悪化

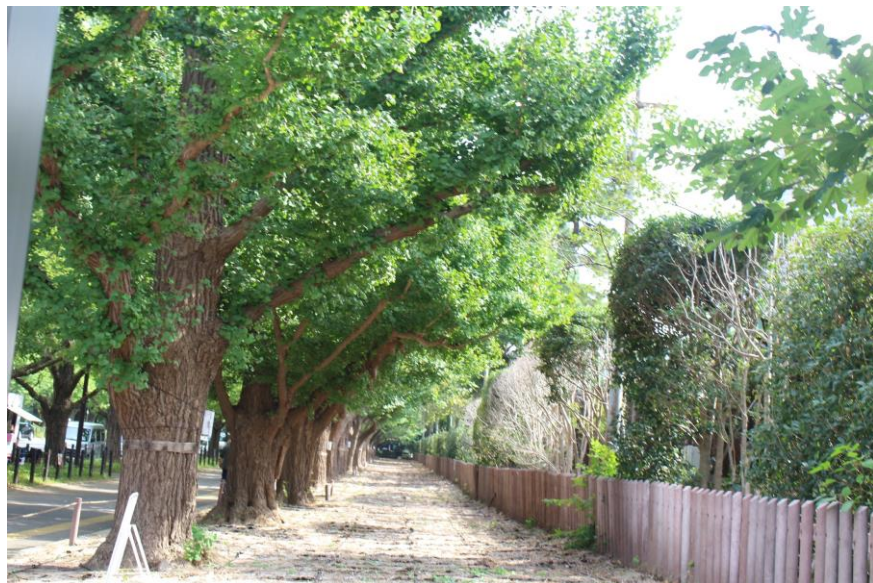
- ①一本一本のイチョウの病状を考慮しない画一的施工
- ②生物多様性への配慮が皆無
- ③いちょう並木東側の現存植生に全く学んでいない。
正しい植生調査が行われなかったため、回復の基準を認識していない。
- ④至急、見直し、検討が必要

西側
画一的施工、
生物多様性皆無

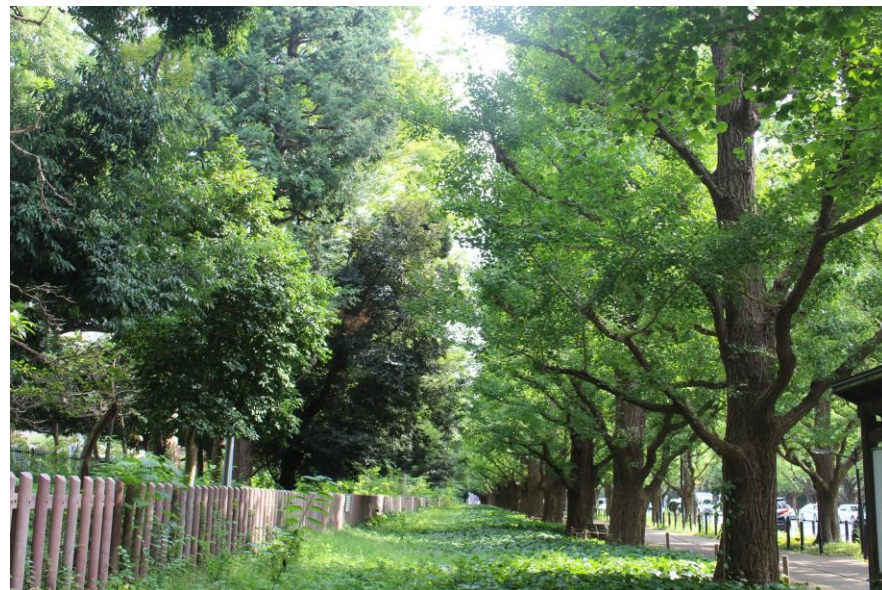
東側
立地の多様性を反映
生物多様性の宝庫
現存植生調査が行われていれば、
指針ができる
