接合具 / ラグスクリーボルト (LSB)

CLT / ヒノキ / S90-3-3 / 480 × 90 / LSB φ 19 1本 (埋込長さ 300 mm)

● 概要

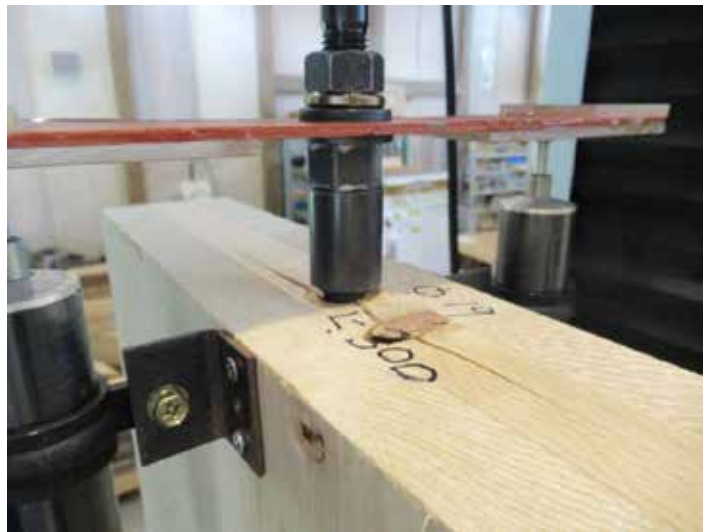
写真 1 接合具周辺木部の破壊

全ての試験体において接合具周辺木部の破壊が生じた (写真 1 参照)。
