母材 1800mm × 105mm × 600mm (カラマツ E105-F300)

接合具 ラグスクリーボルト (LSB) φ 25

105mm × 600mm × 1800mm のカラマツ集成材に φ 25mm の接合具 2 本をボルト間距離 50mm で繊維直交方向に 500mm 埋め込んだ試験体である。加力は単調引張加力とした。

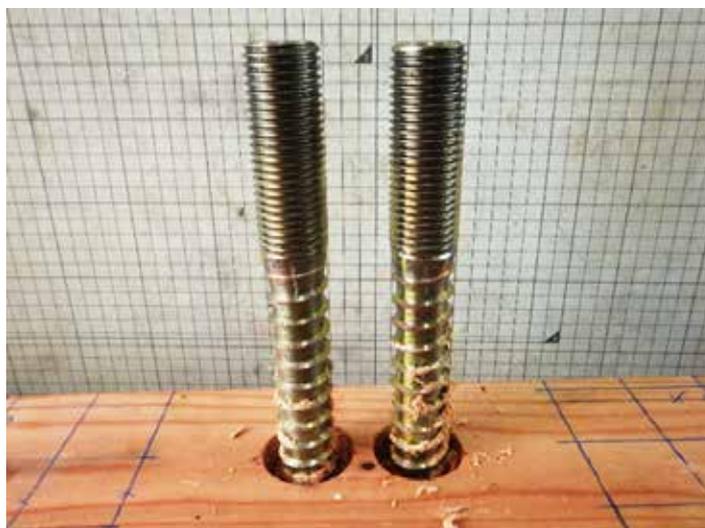
写真 2 LSB 引き抜けによる周辺部材の破壊

- ・ 1 体目 LSB 引き抜けによる周辺部材の破壊・ LSB 間部材引き抜け (写真 1 参照)
- ・ 2 体目 LSB 引き抜けによる周辺部材の破壊・ LSB 間部材引き抜け (写真 1 参照)
- ・ 3 体目 LSB 引き抜けによる周辺部材の破壊 (写真 2 参照)
