母材：集成材（ヒノキ E95-F270 断面 105mm × 600mm）

接合具：モーメント抵抗用 LSB（ねじ山径 25mm、ねじ谷径 20mm、S45C）、柱脚金物（カネシン製）

モーメント抵抗接合部として用いる。

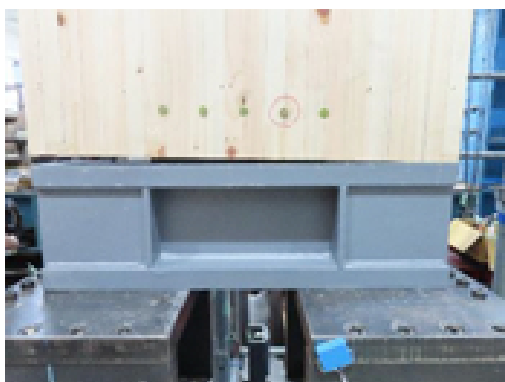
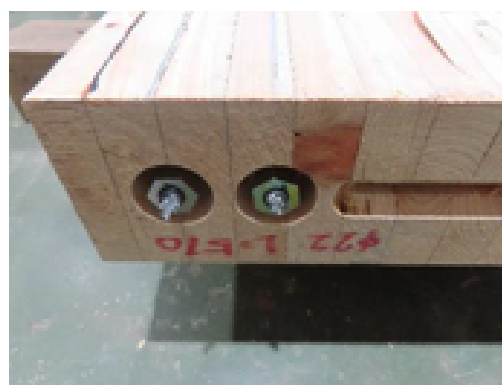
終局時、引張側のハイテンションボルトが2本同時に破断した。また、試験後に試験体を解体したところ、せん断金物やドリフトピンに変形や破壊は見られなかった。

破壊性状（ハイテンションボルトの破断）
