## ● 姿図・寸法

## 【使用材料】

## ● 適用条件

## ● 概要

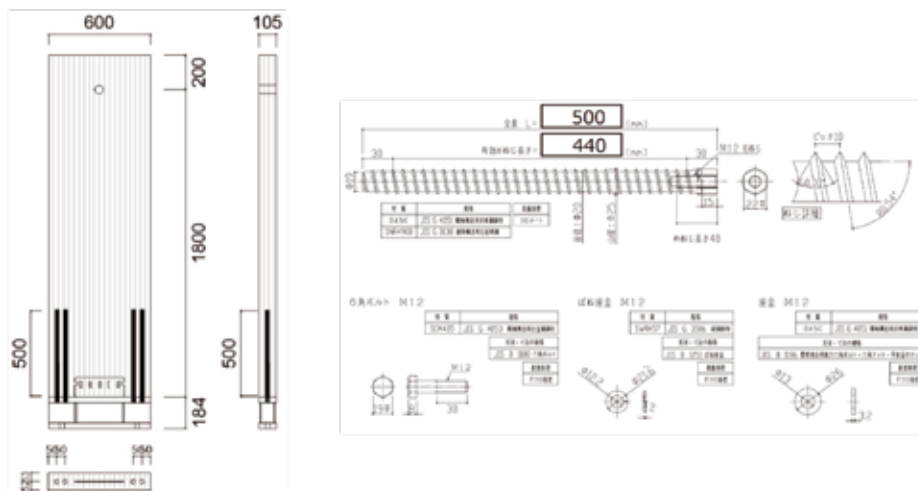
試験体図 (単位: mm)

105mm × 600mm のカラマツ集成材に φ 25mm の接合具（LSB）を、上図の配置で繊維平行方向に 500mm 埋め込み柱脚治具と緊結した試験体である。実際に使用状況を再現するために想定される柱脚治具にせん断金物（後施工金物 4：カネシン製）が溶接されている。せん断金物については、接合具-せん断機構のデータシートを参照のこと。

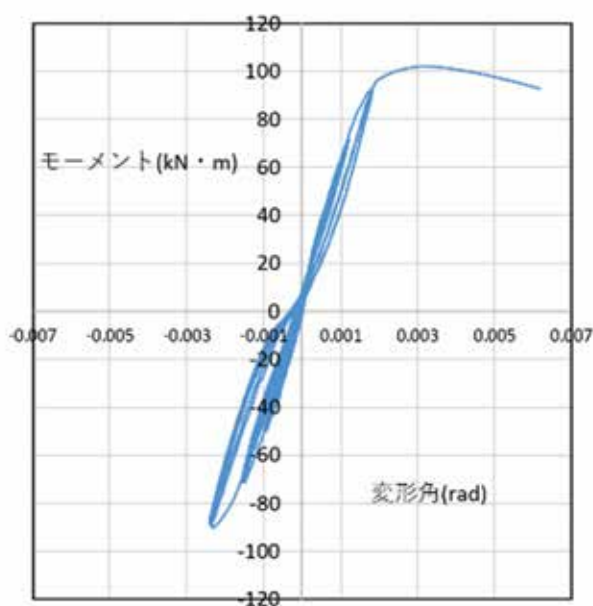
## ● 荷重 - 変形関係

試験体名	No.	回転剛性		降伏モーメント		降伏モーメント 時変形角		最大モーメント		最大モーメント 時変形角	
		$R_{\theta}$		$M_y$				$M_{max}$			
		実験値	平均値	実験値	平均値	実験値	平均値	実験値	平均値	実験値	平均値
L-IM- $\ell$	1	83.9	78.9	68.9	70.8	1.04	1.08	100.1	101.3	3.22	3.16
	2	67.9		73.4		1.18		102.0		3.09	
	3	84.8		70.2		1.03		102.0		3.17

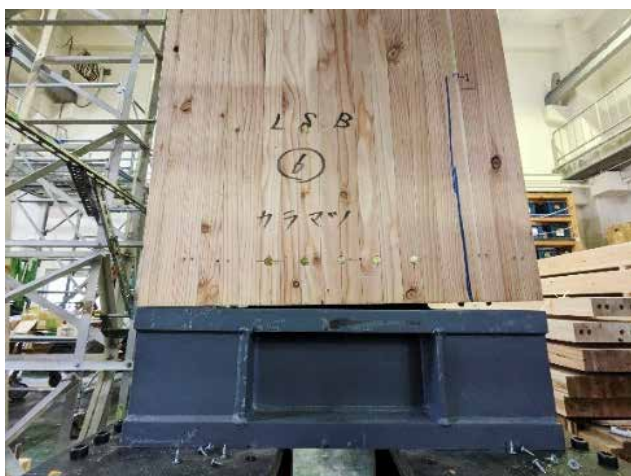
終局時、引張側のハイテンションボルトが2本同時に破断し、埋め込み位置に沿うように、木材に割裂破壊も見られた。また、試験後に試験体を解体したところ、せん断金物やドリフトピンに変形や破壊は見られなかった。

木材の割裂破壊

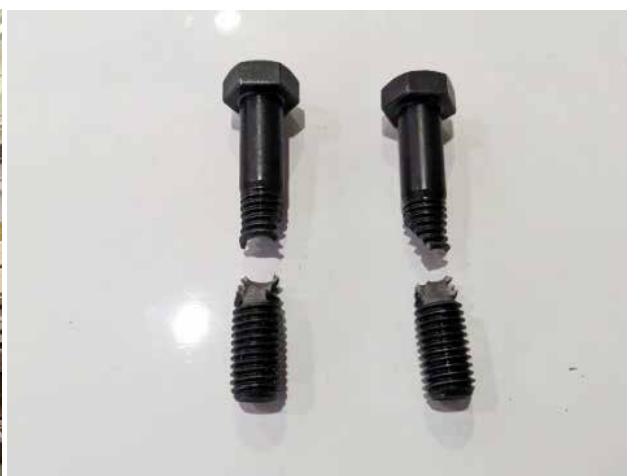
ハイテンションボルトの破断
