東京1区市民連合・第8回憲法フォーラム

都市の再開発と住環境を考える

『明治神宮外苑再開発問題』  
都市の再開発と身近な緑～生活の質

石川 幹子

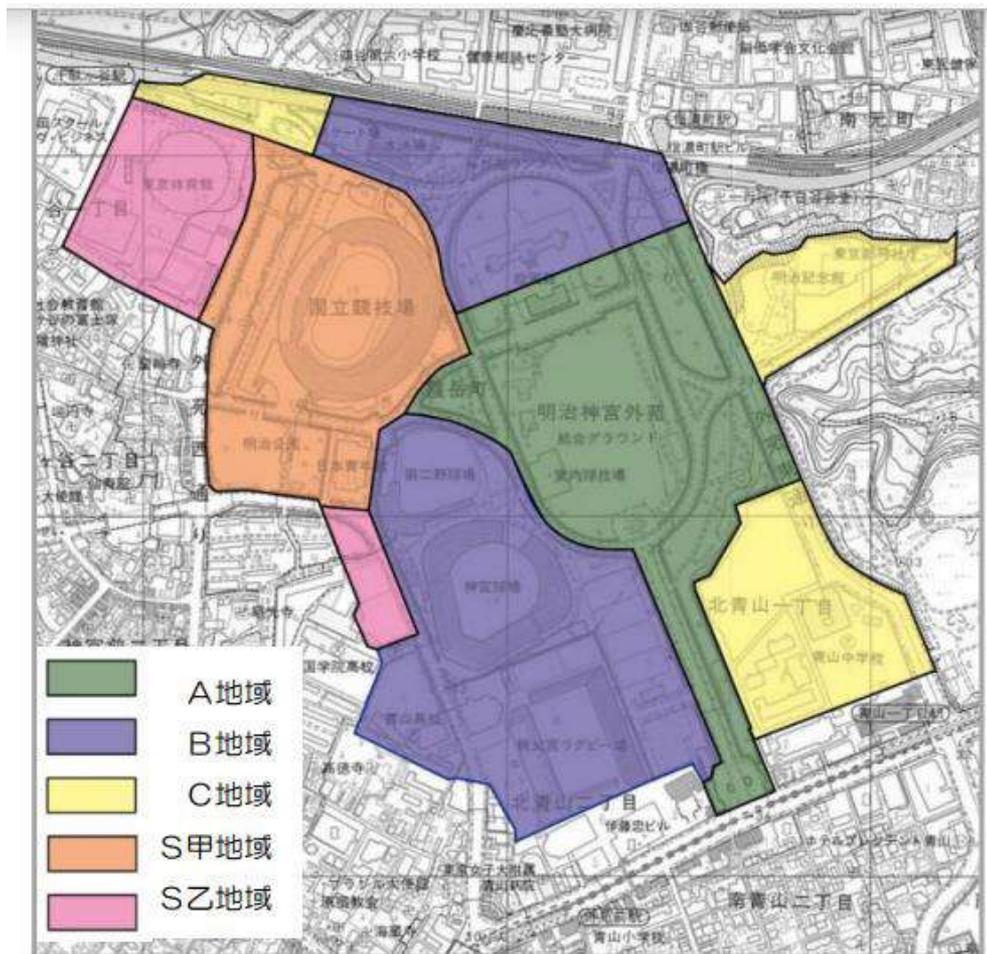
# 風致地区

地域区分	選定要件
A地域	風致地区の核として位置づけられ、優良な風致を特に保全すべき地域
B地域	核としての地域をとりまく等風致地区の美観、雰囲気を守る役割を果たすべき地域。例えば第一種低層住居専用地域がこれに該当するが、これ以外の用途地域も含まれる。
C地域	住宅を中心として一定程度の風致が維持される地域。例えば第一種中高層住居専用地域及び第一種住居地域がこれに該当するが、これ以外の用途地域も含まれる。
D地域	特に土地利用上配慮すべき地域で、風致が相当失われている地域。例えば近隣商業地域及び商業地域がこれに該当するが、これ以外の用途地域も含まれる。
S地域	公共的な街づくり手法等の適用を受けた地区で、特殊な位置づけを与える地域。公共的な街づくり手法等との整合を図るため、地域をさらに区分することができる。 (本地区は、S甲地域とS乙地域に区分されている)

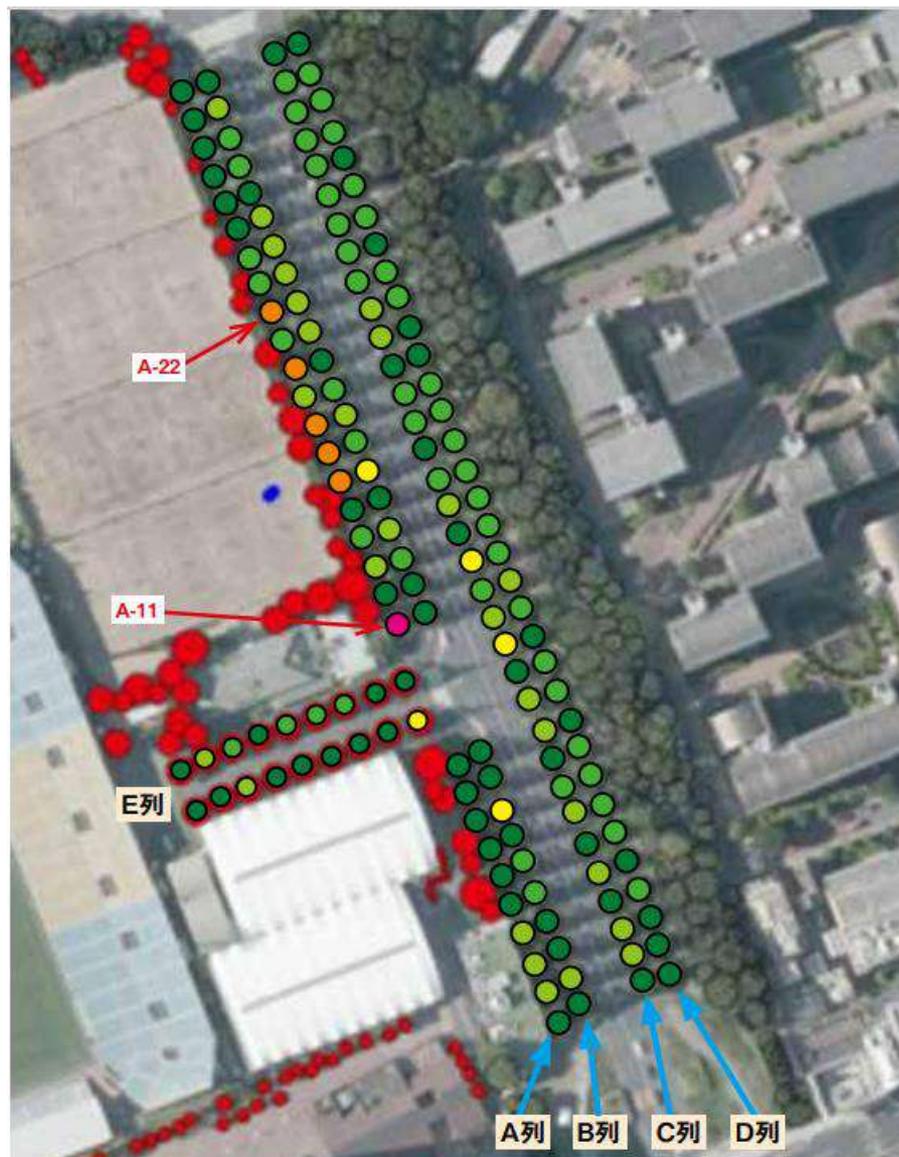
評価	本数	内容
健全	a + ●	51本 樹形・樹勢・先端部の状況・枝の伸長状況と緑量、地上部の状況など、極めて良好であり、健全。
	a ●	56本 樹形・樹勢・先端部の状況・枝の伸長状況と緑量、地上部の状況など、良好であり、健全。
	a - ●	28本 樹形・樹勢・先端部の状況・枝の伸長状況と緑量、地上部の状況など、良好であるが、一部、生理的バランスの崩れ、剪定による樹形のバランスの崩れ、過度の利用等により問題が生じている。
良好	b ●	5本 樹形・樹勢は比較的良好であるが、先端部が枯損しており、今後の伸長経過観察が必要である。個々の樹木の問題に対し、データ分析を行い、適切な維持管理方針の策定と実施が必要である。
要注意	c ●	5本 樹形・樹勢・先端部の状況・枝の伸長状況と緑量など、衰退がみられ、今後、環境の変化により、生育に重大な問題が生じる可能性がある。現在の問題の分析を行い、イチヨウの持続的生育のために、適切な維持管理施策の導入を早急に行う必要がある。
著しく枯損	d ●	1本 樹形・樹勢・先端部の状況・枝の伸長状況と緑量に大きな問題が生じており、一部では完全に枯損している部位が生じている。円錐形の外苑における「イチヨウの樹形」を回復することは、不可能となっており、今後の対策について、検討が必要である。
合計	146本

神宮外苑いちよう並木 位置図。●は伐採もしくは移植が予想される樹木

- ・日時：2022年10月29日～11月6日
- ・方法：事業者が開示した毎木調査表(2018年12月25日～2019年1月28日)を参照し、「公道」より目視により調査。146本のデータシートを作成
- ・視点：①全体：樹勢、樹形、枝の伸長量、幹や大枝の欠損や腐朽状況、緑量、葉色、葉の大きさ、葉の密度
- ②先端部の状況を精査
- ③地上部の利用状況
- ④周辺環境の影響
- ⑤保全に向けた今後の課題

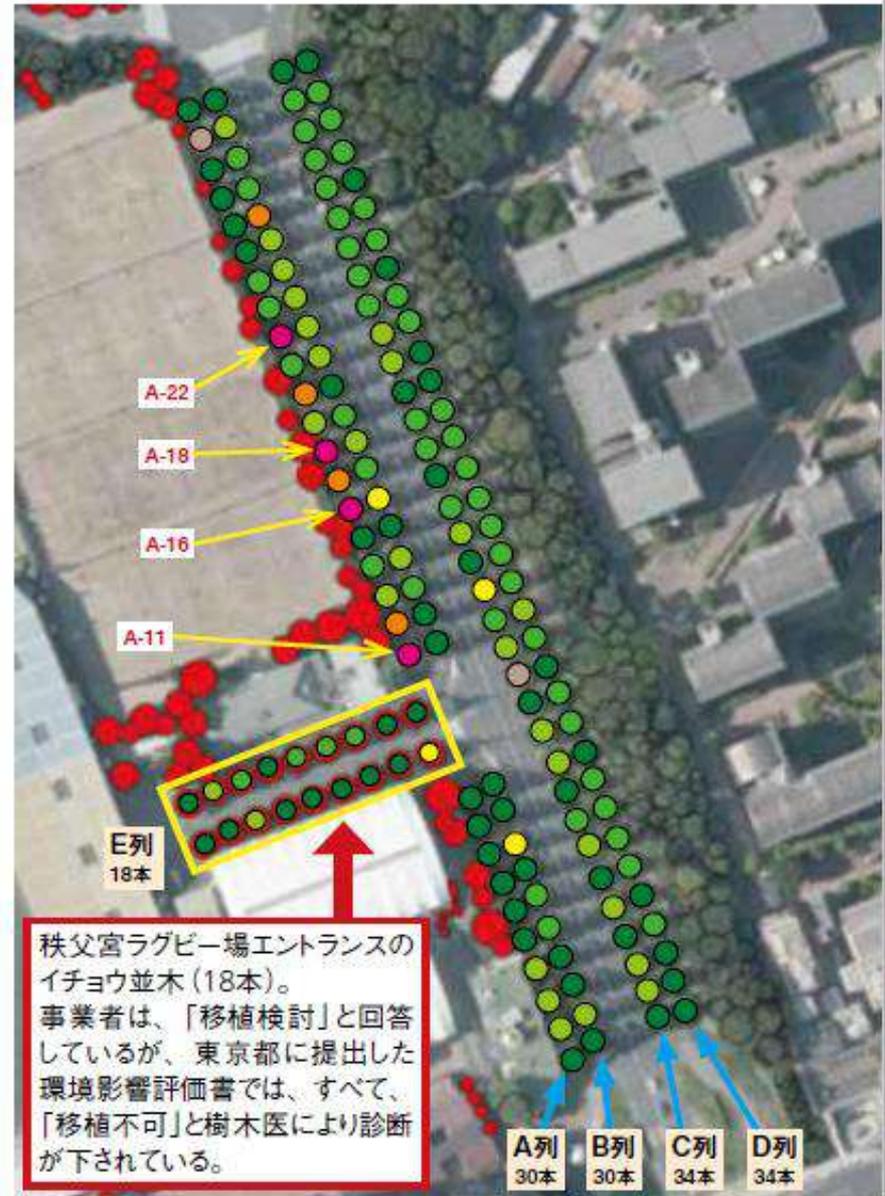
評価		本数	内容
健全	a+	48本	樹形・樹勢・先端部の状況・枝の伸長状況と緑量、地上部の状況など、極めて良好であり、健全。
	a	56本	樹形・樹勢・先端部の状況・枝の伸長状況と緑量、地上部の状況など、良好であり、健全。
	a-	28本	樹形・樹勢・先端部の状況・枝の伸長状況と緑量、地上部の状況など、良好であるが、一部、生理的バランスの崩れ、剪定による樹形のバランスの崩れ、過度の利用等により問題が生じている。
良好	b	4本	樹形・樹勢は比較的良好であるが、先端部が枯損しており、今後の慎重な経過観察が必要である。個々の樹木の問題に対し、データ分析を行い、適切な維持管理方針の策定と実施が必要である。
要注意	c	4本	樹形・樹勢・先端部の状況・枝の伸長状況と緑量など、衰退がみられ、今後、環境の変化により、生育に重大な問題が生じる可能性がある。現在の問題の分析を行い、イチョウの持続的生育のために、適切な維持管理施策の導入を早急に行う必要がある。
著しく枯損	d	4本	樹形・樹勢・先端部の状況・枝の伸長状況と緑量に大きな問題が生じており、一部では完全に枯損している部位が生じている。円錐形の外苑における「イチョウの樹形」を回復することは、不可能となっており、今後の対策について、検討が必要である。
梢の形態の著しい変化	e	2本	樹木全体は、概ね健全であるが、先端部の形状に著しい変化が生じており、外苑特有の「円錐型のイチョウ」の樹形を回復することは困難となっている。今後、樹形については、根本的な検討が必要である。
合計		146本

神宮外苑イチョウ並木 位置図。●は伐採もしくは移植が予想される樹木

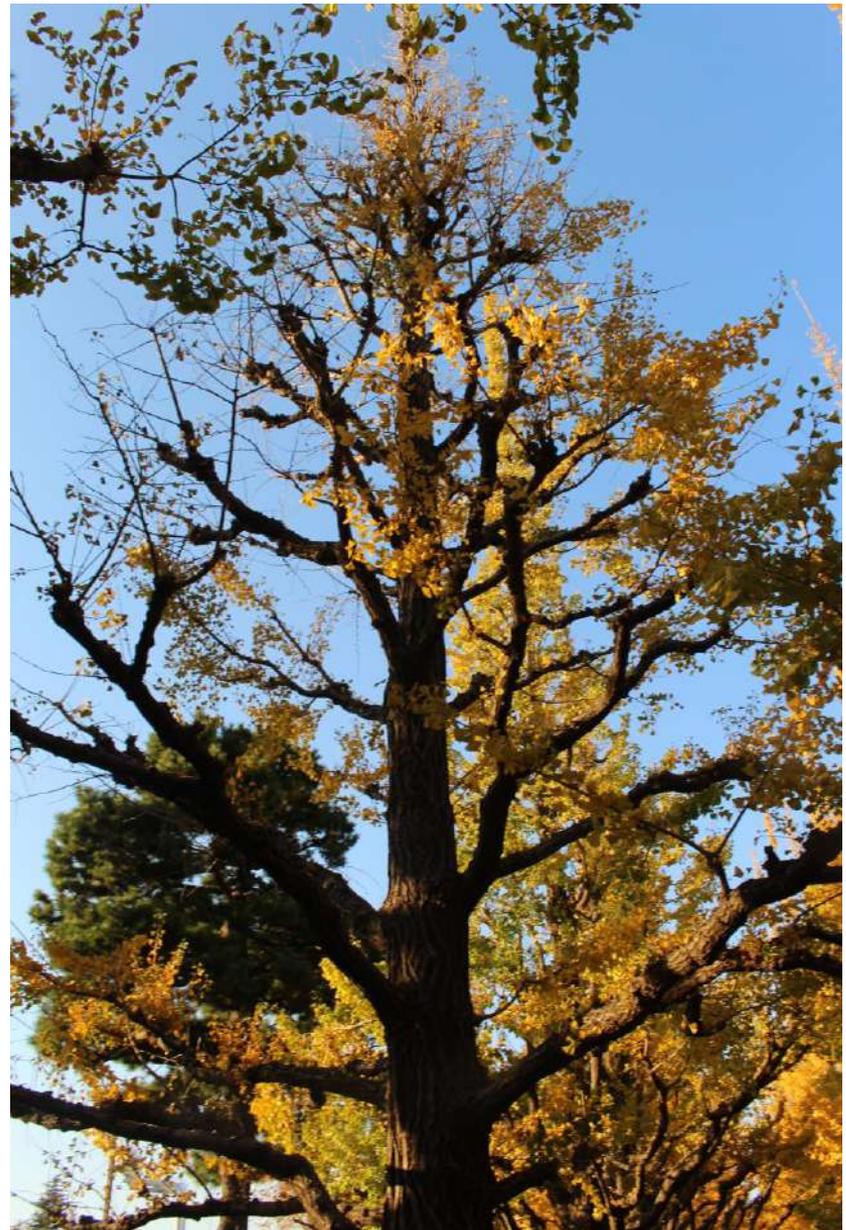
## A列16番

(事業者毎木調査 B34番)

2022年から、1年を経過し、急激に衰退が進んだイチヨウである。

すでに、7月頃より、枝葉が茶褐色となり、落下した。

夏季には灌水が行われたが、樹勢は回復せず、現在に至っている。

撮影2023年11月24日

イチョウが衰退していることは、2022年の段階で明らかになっていた。

しかし、事業者は、これを認めず「環境アセス書」の記載も、すべて健全という5年前のデータのみであり、東京都環境影響評価審議会も、虚偽はないとしたため、日本イコモス国内委員会は、イチョウ146本の毎木調査を、2022年11月～2023年11月まで実施した。

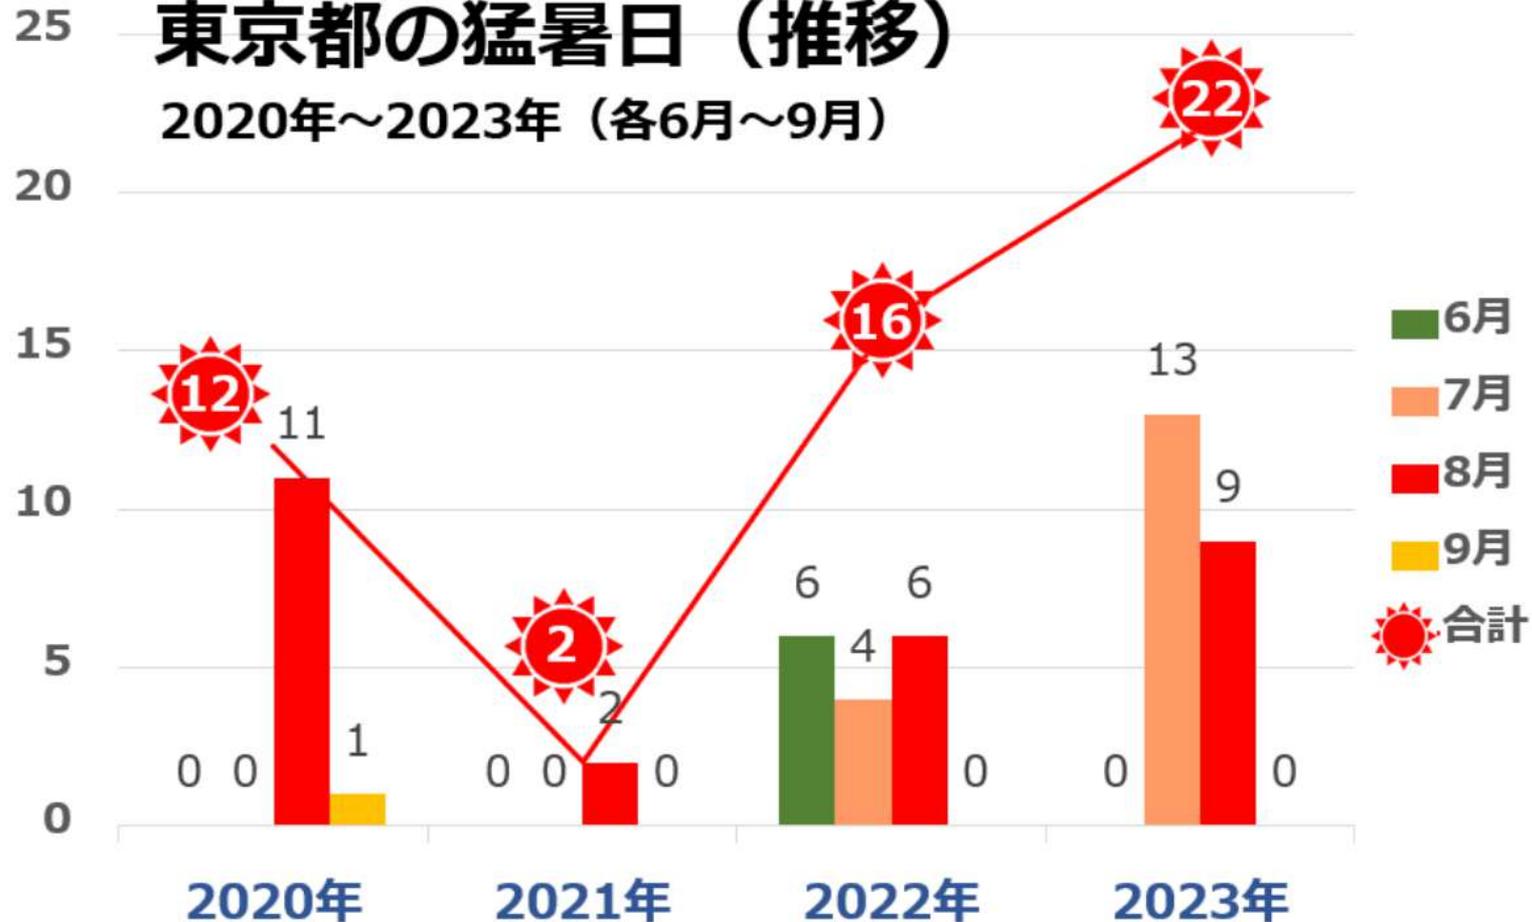
# 東京都の猛暑日（推移）

2020年～2023年（各6月～9月）

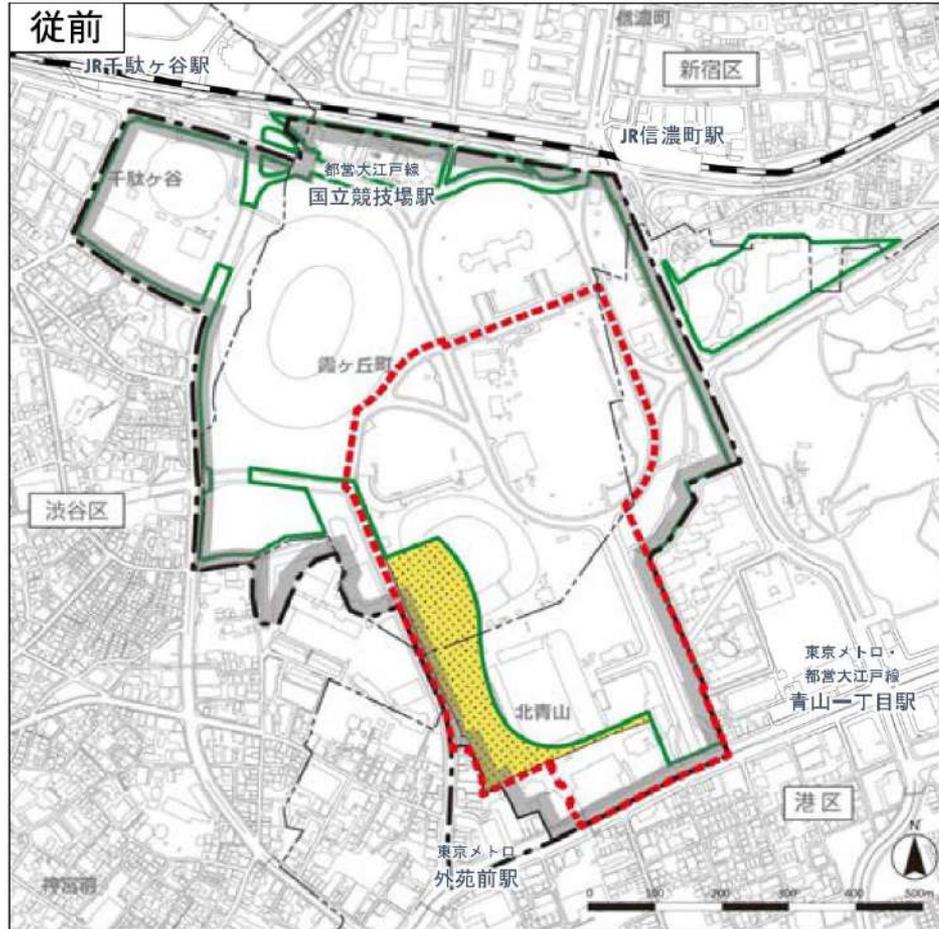
# 都市計画公園の変更案（東京都決定）

- 都市計画公園の区域
- 都市計画公園を削除する区域
- 公園まちづくり計画の区域
- 再開発等促進区の区域
- 地区計画の区域
- 区境

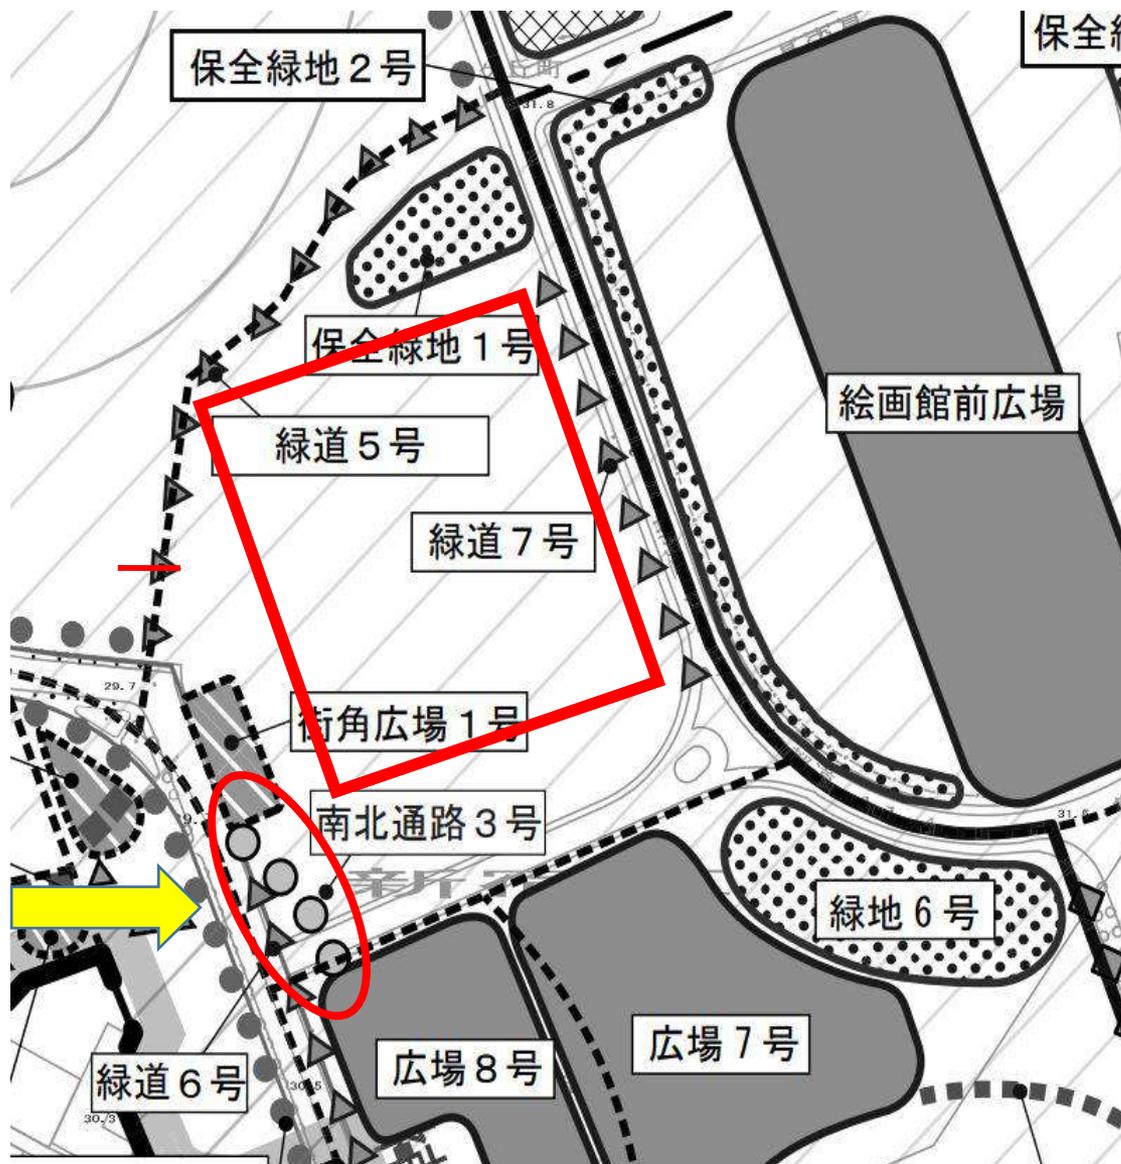
区道の付け替え  
歩道橋（8m）

- 都市計画公園の区域
- 都市計画公園を削除する区域
- 公園まちづくり計画の区域
- 都市計画公園区域・供用(宅地・公園)
- 区境

南北通路3号  
歩道橋（幅員 8 m）

**歩道橋の安全性に関しては、未提出**  
**(東京都都市計画審議会、新宿区都市計画審議会 双方)**  
**群集津波などの検証は、事業者からは、未提出。**  
**人命尊重**

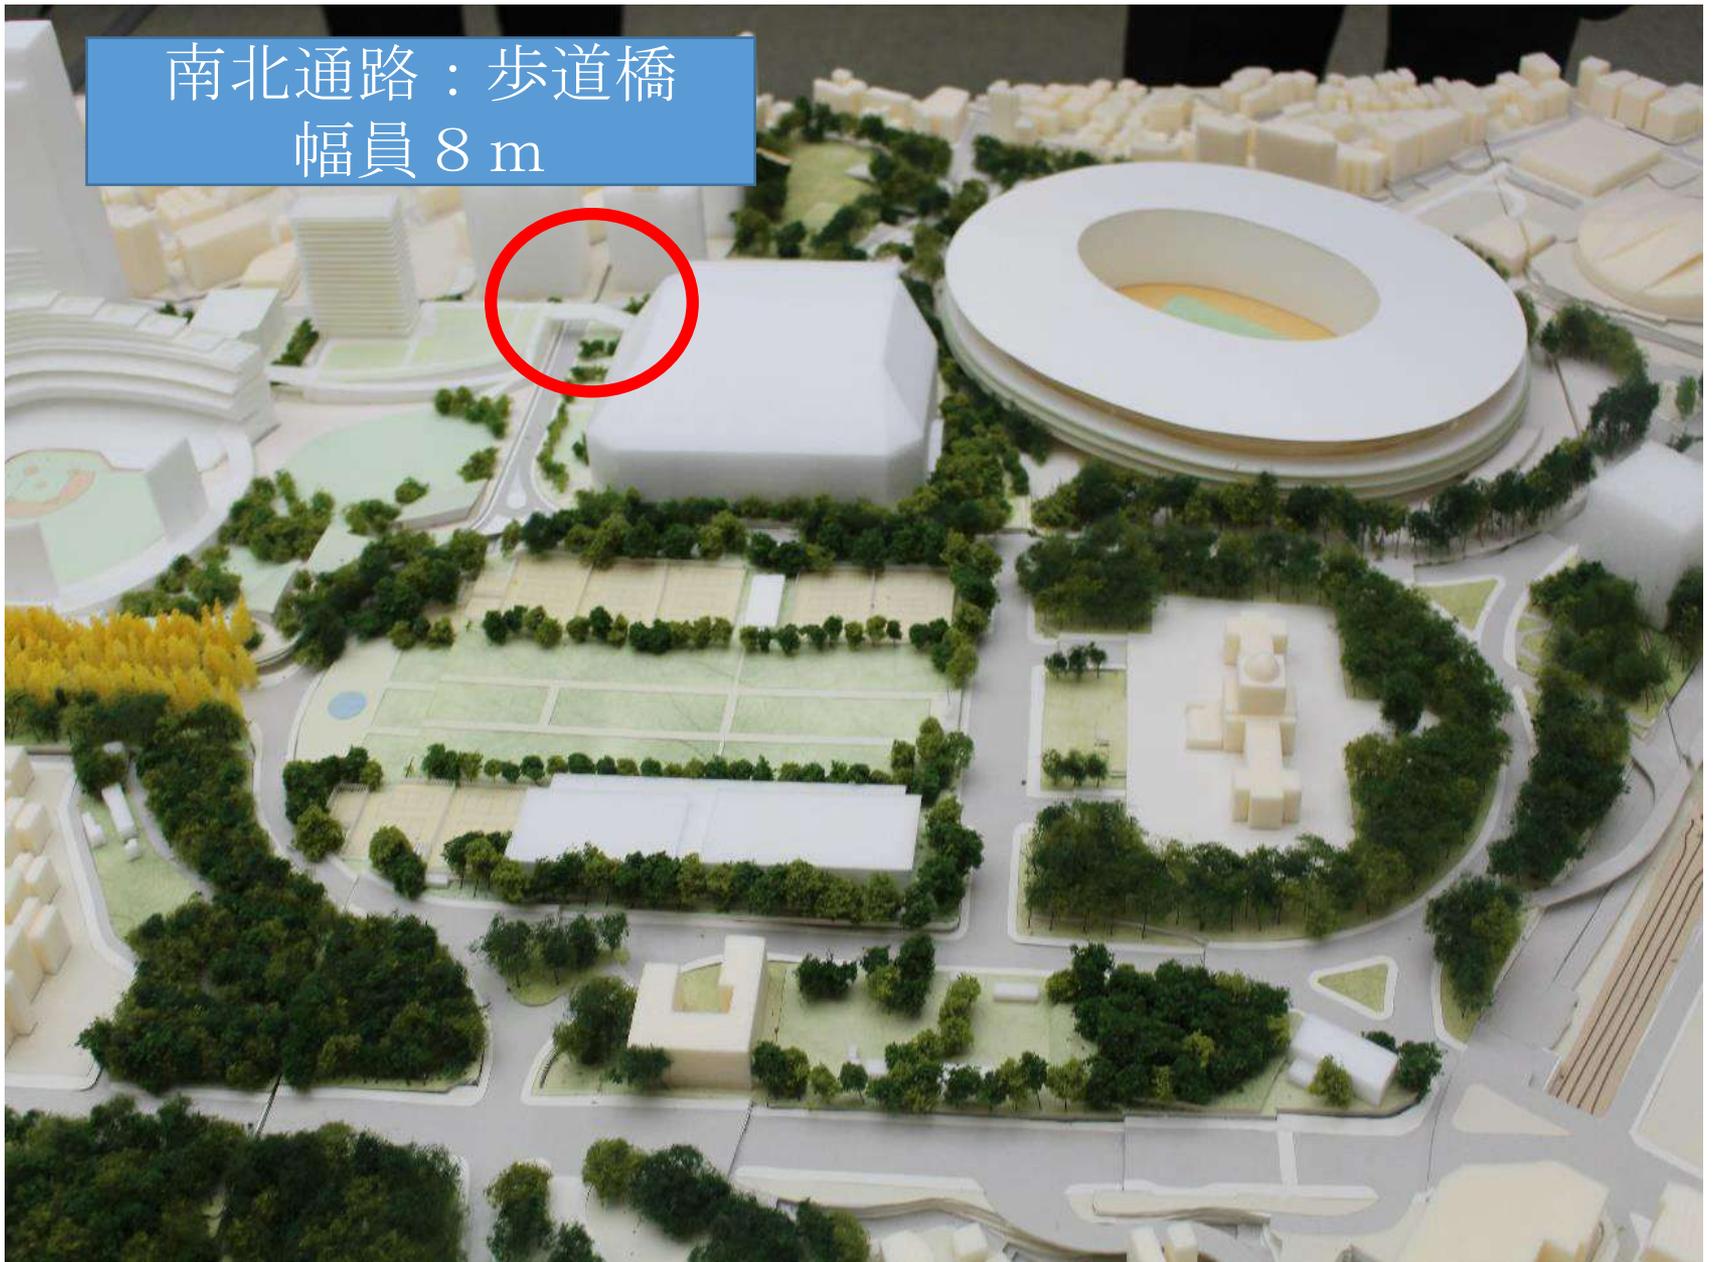
南北通路：歩道橋  
幅員 8 m

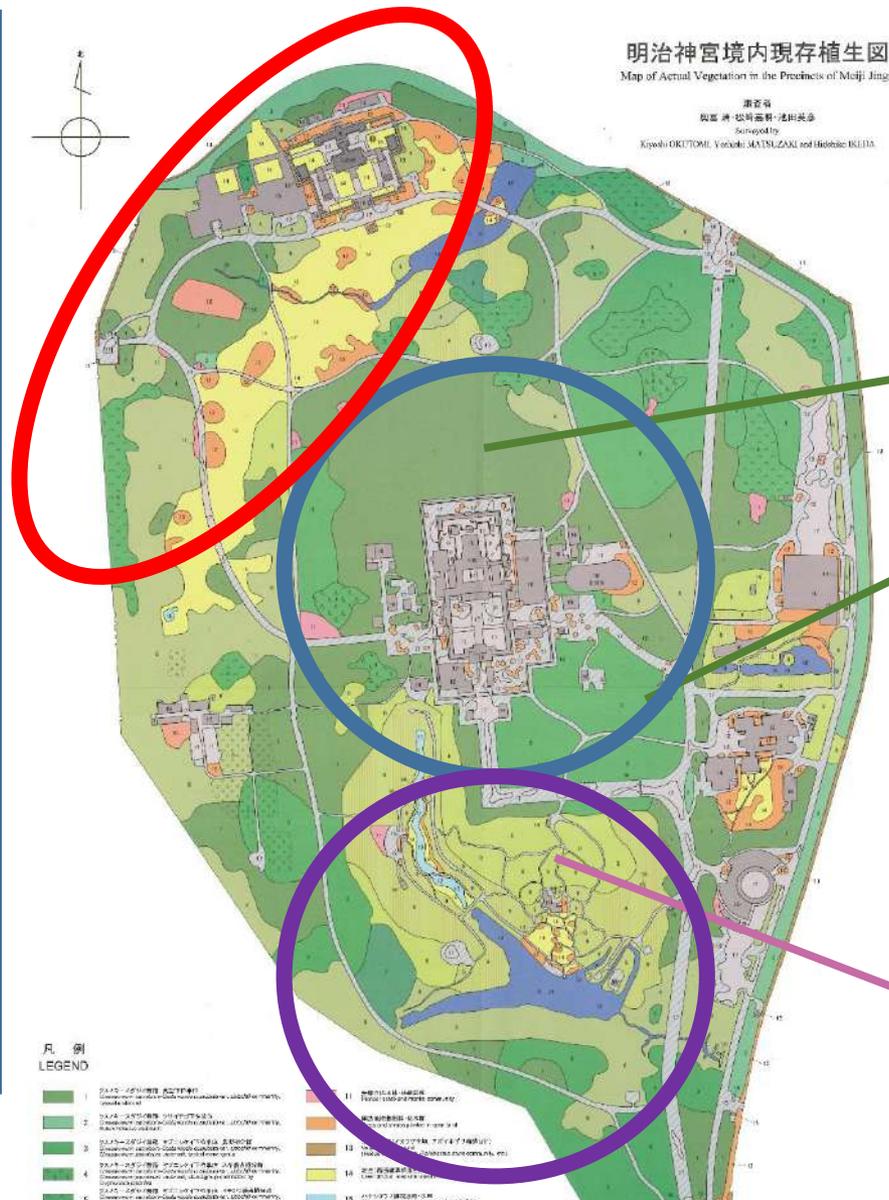
## 明治神宮境内 現存植生図 (2018年)

明治神宮境内現存植生図  
Map of Aetual Vegetation in the Province of Mutsu  
調査員 坂崎 隆  
監修 岩崎 隆  
発行 2017  
Copyright © 2017  
Kyushu OKITOMI, Yokohama MAXSUZAKI and Historic KLDIA

森蔽幽邃の森

クスノキ・スダ  
ジイ群落  
明治神宮が手厚  
く保護

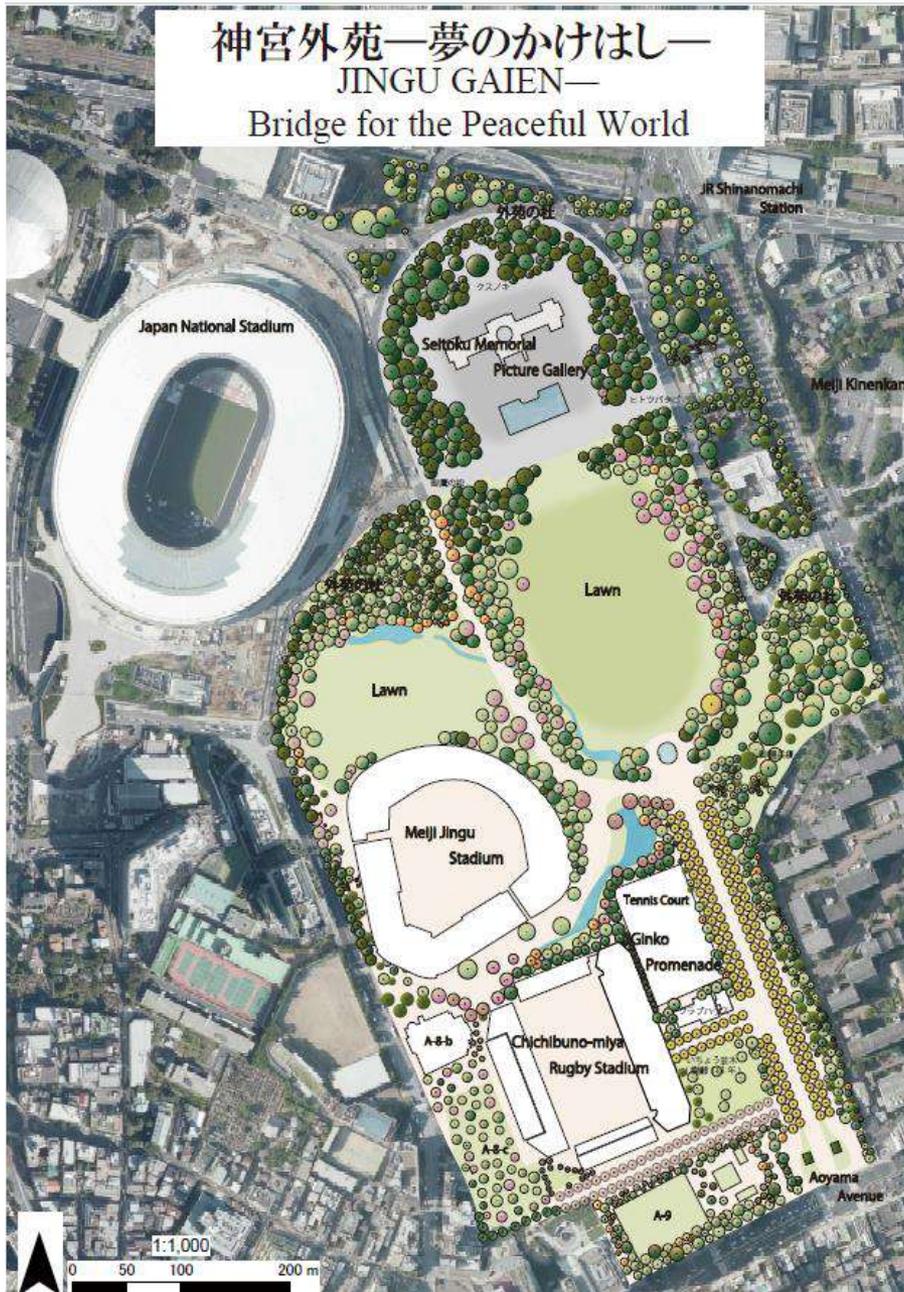
神宮外苑—夢のかけはし—  
JINGU GAJEN—  
Bridge for the Peaceful World

樹木の伐採を行わず、本来の「公衆の優遊の場」が実現可能となる提案。  
収益施設である「神宮球場」  
「明治記念館」及び、  
「絵画館」は明治神宮が経営を行い、  
その他のエリアは、公的管理に移行させる可能性を探る。

数多くの歴史的樹木が存在することから、首都東京にはない、  
「国立アーボリータム」等の検討も可能。
