2022年飯豊町豪雨による流域災害と水系散居の免浸 —黒部川扇状地の防災への示唆—

糸長浩司

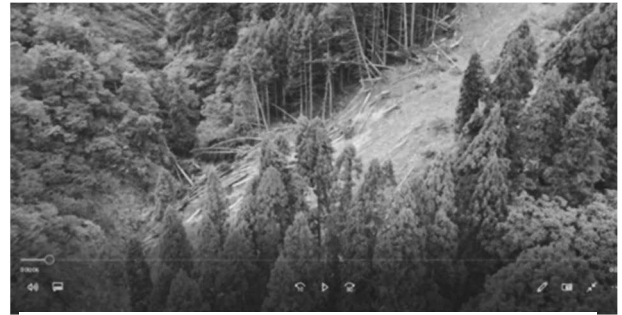
写真2 萩生川右岸支川沿いの植林地の表層崩壊地

萩生川、小白川における豪雨災害の状況を現地調査により明らかにし、流域治水について検討する。流域治水では治山が重要となる。萩生川、小白川の両流域での森林の課題を地質ナビや役場の森林簿の解析から検討する。地すべり地での戦後拡大造林地、集落移転に伴う植林、松・檜枯れと森林管理不足による森林崩落である（写真2）。

豪雨による河川氾濫とその周囲の被害の主要因は森林にある。圃場整備は平地の農業生産性の向上に関心がある一方で、水源が森林部から大規模河川・ダムへと転換し、水源林への関心も薄れた。また、戦後の拡大造林は50～70年後の生産を予想した林業経営であったが破綻し地域の森林管理は希薄となり、適時間伐もされず放置林化し、かつ山間集落の撤退もあり、跡地への植林後の放置も継続してきた。地すべり地に加えて近年の松枯れ、檜枯れによる広葉樹の根はりの弱さと森林管理不足が重なった上での豪雨災害を招いた。

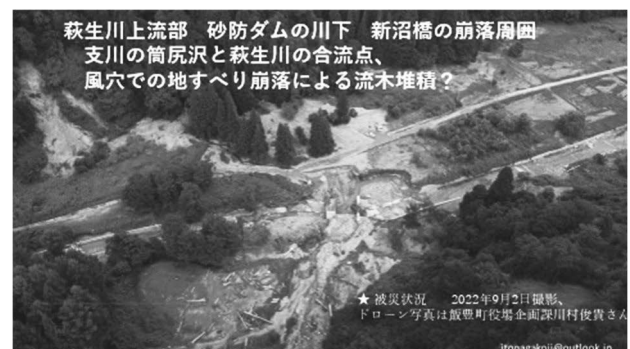
写真3 萩生川上流右岸支川との合流点の惨状

今回の河川氾濫では豪雨が一举に河川に森林から土砂と流木を流れ込ませ一举に流下したことにより護岸、農地、家屋への破壊につながった（写真3、4）。今後の対策としては河道の直線化の見直し、本川と支川の地点での遊砂・遊水地の設置という改良復旧がより重要となる。この点は、行政当局にも強く指摘した。雨量を一举に河川に流す河川整備の方針を転換し、浸透、貯め、流すという方策に変更することが必要である。圃場整備前の河川の自然曲線に戻すことは直ぐにはできないが、自然氾濫等の長慮し、自然環境の再生にもつながる河川改良復旧が望まれる。

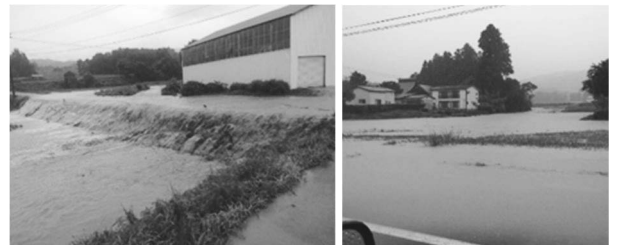
写真7(左) 傾斜水田の溢水(萩生、町役場、撮影者後藤直樹)
写真8(右) 萩生の田んぼ満水、溢水(町役場、撮影者(藤直樹))

9)。かつ田んぼが少しでも傾斜している場合には、溢水した水は下に流れ落ち、その周囲の宅地を浸水させることになる。微傾斜地の散居村では、田んぼに面した散居宅地での浸水被害が生じる。田んぼダムの機能見直しは地形を考慮した地域単位で必要となってくる。地形の傾斜を配慮し、豪雨時の雨水の流れを予想し、散居の宅地周囲の土塁や屋敷林の強化等も検討する必要が出てくる。

散居は田んぼに囲まれ、豪雨時は田んぼダムの横に宅地があるというリスクを抱えている。今回の豪雨災害では微傾斜の散居集落は田んぼダムの機能限界のために浸水した住宅も多々あった(写真7~9)。畔からの溢水による浸水である。水田が満水に近い時期の豪雨であり、かつ水田が微傾斜による影響で田んぼダムからの溢水被害である。微地形、稲作の時期を考慮した田んぼダムの効果と限界は今後重要なテーマとなる。圃場整備による水田の生産効率主義による形状変更、水の道の自然的流れの阻害による道路、水路への負担増加があったことも要因として推察できる。

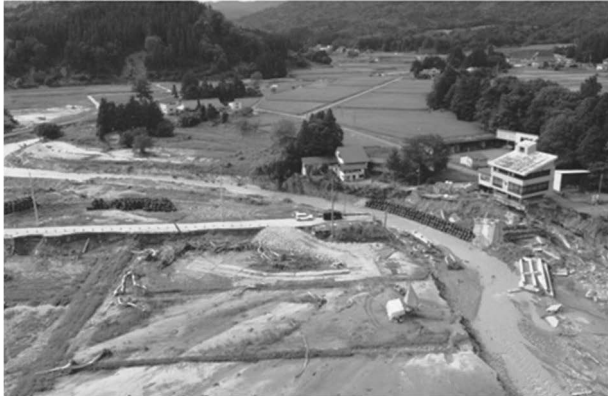
写真 10 小白川下流の崩落した大巻橋のドローン写真

橋が崩落した小白川（写真 10）の山形県の改良復旧提案に関して、復旧河川沿いの水田の湧水・遊佐・ビオトープ的な再生に関して地権者、地区との協議を進めることを提案した（図 3）。河川沿い農地の遊水地化等による改良復旧事業展開が望まれる。

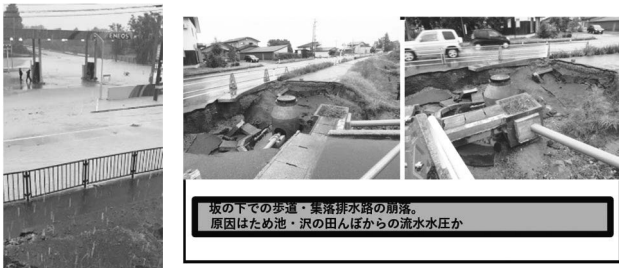
写真 11(左) 椿地区の西丘陵から道路上の流水(滝のごとく)
写真 12(右) 椿地区の道路、沢、水田からの流水で破壊

- ① 樺地区の西側丘陵から表流水。道路上の表流水（写真 11）一部市街地からの表流水。
- ② 西側の丘陵部からの雨水、道路側溝雨水は財津堂を南北に流れる農業排水路（八幡堀）に流れ込み、飲み切れず溢水し市街地を浸水。
- ③ 西側の丘陵部のため池からの水路の八幡堀への合流。
- ④ 八幡堀の流下先の途中がコンクリート壁遮断（渇水時の水田対策）。

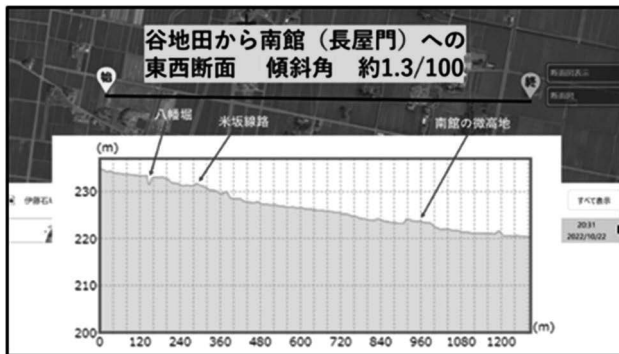
図6 黒沢地区の散居集落の断面図(国土地理院地図加工)

散居集落がある黒沢地区の住宅の浸水状況を見る。黒沢地区での浸水宅地率は27%で1/4の住宅は浸水した。特に一番高い集落の谷地田が61%で床上浸水も3件(17%)で、次いで旭が45%で床上浸水は20%と最も高い。この集落は傾斜水田の下部にあり散居であり、上部の田んぼダムからの連続的溢水による被害である。黒沢地区は西から東に微妙に傾斜している。傾斜角度は約1.3/100と推計できる(図6)。そのために上部の田んぼダムが満杯になると下の田んぼに溢水しその周囲の

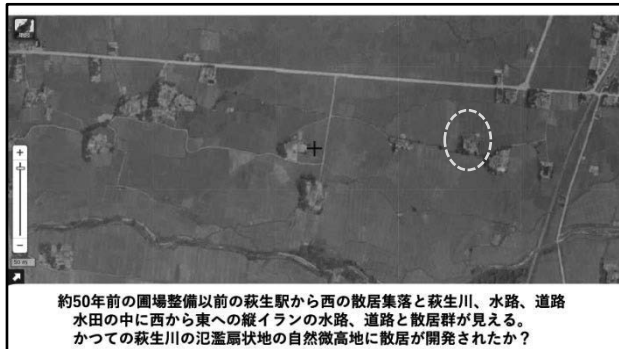
写真16 圃場整備前の萩生の散居集落(国土地理院地図)

1970年代の圃場整備以前は西東の水系の流れがあり、降雨がない時も、田んぼでの水の流れが西東であり、また、水路を巧みに屋敷内に導き活用していた散居の水と親しむ生活文化があったと推察できる(写真16)。米の生産性をあげるための近代化、土地改良事業の成果はあったものの、黒沢地区の持つ緩斜面地での水系文化が薄れた。今回の豪雨災害で改めて、微地形の水系散居村における水系、水文化の再認識が求められている。水系散居村における水系、水文化の再認識が求められている。

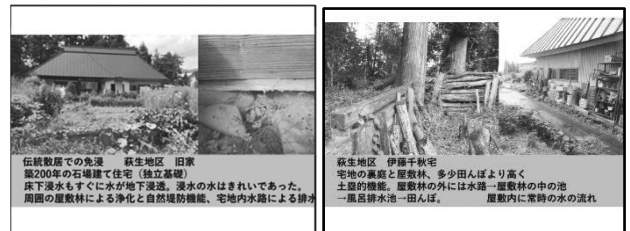
写真17 萩生地区の伝統的散居住宅(写真16の黄色点線枠)の石場建て基礎(免浸構造)、土塁の屋敷林、敷地内水路

近年の住宅は豪雪対策も含めて住宅の床を上げていることで浸水を免れた住宅もある一方で、布基礎の換気口からの浸水で床下・床上浸水の住宅もあった。一方で、伝統散居住宅は床上浸水被害を逃れたのは築約200年の伝統的な石場建ての住宅である(写真17)。石での独立基礎であり、床

下は空いて土に接して、住宅の床下は浸水したが、じきに地面に浸透していったと住人は語る。石場建ては免震構造の伝統的な住宅構造であるが、もう一つの免浸(今回の災害での現地調査での筆者の造語)を発揮していた。同様に近くの黒沢地区の萩生川沿いの古い散居も石場建てであり、今回の水害でも床下浸水止まりであり、免浸機能を石場建てが果たしていた(写真18)。さらに、伝統散居には防雪対策のための土塁上の屋敷林があり、一定の防水効果も果たした。さらに周囲の用水路から屋敷内に水路が引かれ生活用水・排水・融雪路としての機能も果たしてきた。この水の道は、豪雨時には排水路としての役割も果たしたといえる。

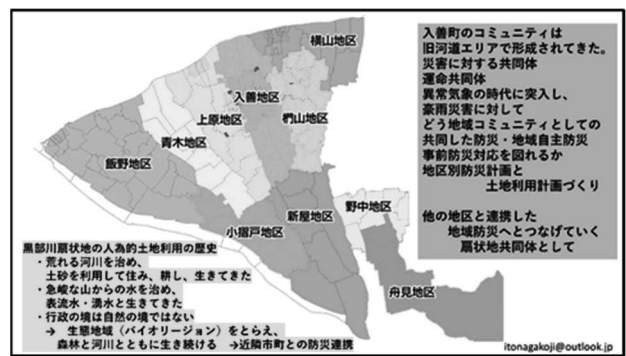
図10 入善町扇状地の隠れた河川とコミュニティエリアでの地域防災に向けた課題図

入善町の扇状地で形成されたきた人々の暮らしとコミュニティのゾーンは明確に扇状地に眠る地下河川の上に構築されてきた。地下に眠る鯀の挙動を理解し警戒し、その挙動に対応したコミュニティでの事前防災の活動を進めてほしい（図10）。
