水系散居の免浸と山川里つながり復旧：飯豊町 2022 豪雨災害
System for escaping flooding of scattered houses connected by water and restoration by connecting mountains, rivers, and villages : Iide Town 2022 heavy rain disaster

要約 2022 年 8 月に発生した線状降水帯により山形県飯豊町は甚大な豪雨災害を受けた。森林崩落、河川氾濫、橋梁崩落、農地崩壊、住宅崩壊及び床上上下浸水被害である。60mm/h の豪雨が主要因ではあるが、平常時の森林管理や河川管理、市街化による土地の浸透能の低下、農業排水路の一部機能不全、傾斜水田の田んぼダムとしての機能限界が指摘できた。一方で伝統的な散居の石場建て構法や土塁屋敷林・屋敷内水路の免浸機能が評価できた。山・川・里の連続的で地形と風土を生かした防災とまちむらづくりによる創造的な復旧の重要性が指摘できる。

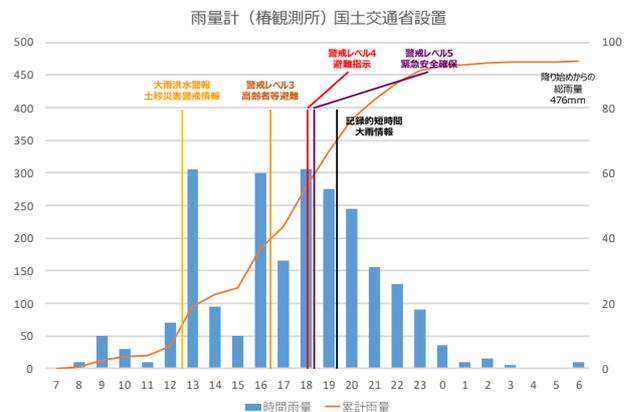
図1 飯豊町椿地区での時間別雨量と避難行動(飯豊町資料)

8月3日12時～、線状降水帯が飯豊町北部に形成され膨大な降水量をもたらした(図1)。60mm/hを超える降雨量が断続的に続き、18時には累積300mmとなり、萩生川、小白川の氾濫をもたらした。また、上流部の斜面森林の崩壊(一部は表層崩落)により、土砂と流木が両河川に流入し、護岸崩壊、水田への土砂や流木の堆積、家屋崩壊をもたらした。

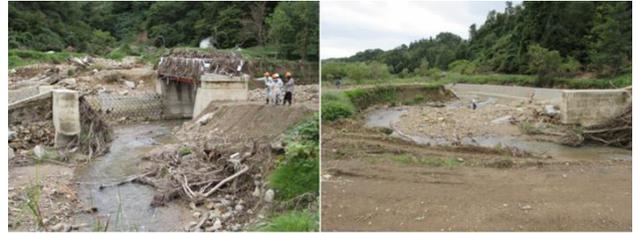
図2 萩生川上流部の橋の崩落、(図3)による土砂と流木の影響大

萩生川 本流の上流 砂防防堰堤の直下下流の氾濫域
右岸の沢からの流木、本流の流木と土砂で氾濫、橋の崩落等
この復旧は元に戻すのではなく、現況の氾濫域を残した、ゆったりとした自然河川への状況に戻し、いざという時の氾濫を飲み込む。流木を貯めておくようにするの
も一つの手法。エコロジカルでグリーンインフラ的改良復旧デザインが必要か

今回の河川氾濫では豪雨が一旦に河川に森林から土砂と流木を含手流れ込み、それが一旦に流下したことにより護岸、農地、家屋への破壊につながった(図7,8)。今後の対策としては河道の直線化の見直し、本川と支川の地点での

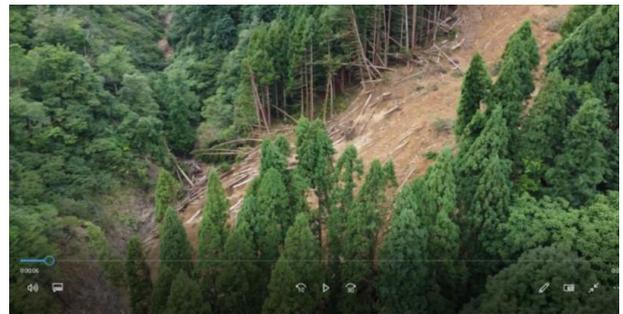
図3 萩生川右岸支川沿いの植林地の表層崩壊地

萩生川上流 崩落斜面 ドローン撮影 飯豊町企画課川村 20220902

林後の放置も継続してきた。地すべり地に加えて近年の松枯れ、檜枯れによる広葉樹の根はりの弱さと森林管理不足が重なった上での豪雨災害を招いた(図3、4)。全国的には森林面積の半数は保安林指定であるが、萩生川及び小白川流域では9割以上が保安林である(図11)。免税措置から所有者の指定希望が増加した結果ともいえる。指定後の適切な管理がされない状況を脱して保安林としての機能維持のための事業展開を、森林譲与税等を活用して実施することが求められる。また、小白川流域の左岸森林の35%は町外会社所有林であり、今後の森林保全にとっても大きな課題を抱えている。

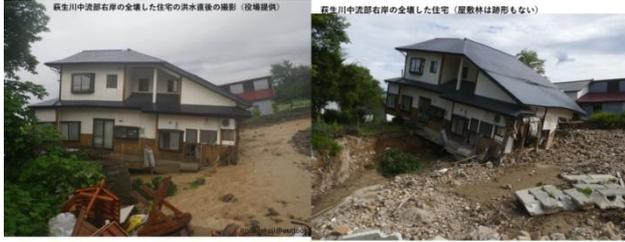
図7 萩生川沿いの全崩壊した宅地と屋敷林

萩生川沿い 屋敷林と家屋の全壊
今後の対策、復旧の在り方は根本的に考え直す必要あり。

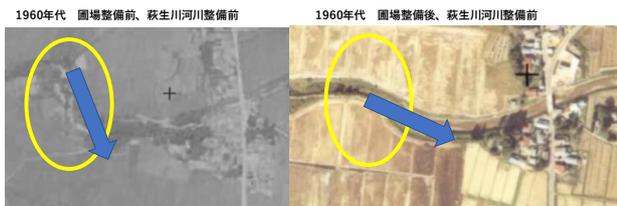
図8 圃場整備前は図7の宅地上流部萩生川は蛇行

1970年代の圃場整備と萩生川改修による河川の直線化工事による家屋への濁流の打撃

自然蛇行の河川への修正と、氾濫域としての農地の多面的活用、湿地系の作物栽培等

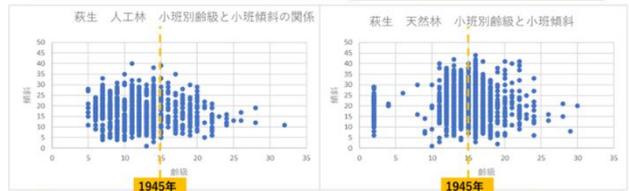
図10 萩生川地区での森林の年齢と傾斜度比較

飯豊町森林簿での萩生地区の森林状況
人工林率 33%、
平均林齢61歳(戦後の拡大造林)
天然林より傾斜は緩いが斜面地

人工林は戦後の拡大造林地であり、年齢は15年齢(75年)以下が多い。

豪雨による河川氾濫とその周囲の被害の主要因は森林にある。圃場整備は平地の農業生産性の向上に関心がある一方で、水源が森林部から大規模河川・ダムへと転換し、水源林への関心も薄れた。また、戦後の拡大造林は50~70年後の生産を予想した林業経営であった(図10)が破綻し地域の森林管理は希薄となり、適時間伐もされず放置林化し、かつ山間集落の撤退もあり、跡地への植

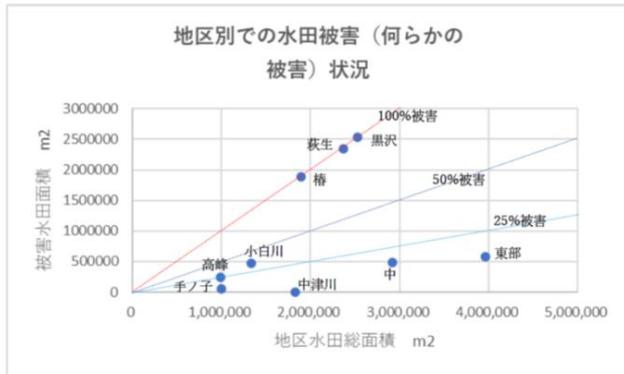
図 12 飯豊町地区別水田被害状況

飯豊町全域での水田の被害状況を飯豊町の作成した資料を加工して解析した(図12)。町全体の水田の約半分は何らかの被害を受けているが、線状降水帯の位置により農地被害の濃淡は地域的に明確である。椿、黒沢、萩生の水田はほぼ100%の被害であるのに対して、小白川地区の被害は小白川沿いの水田及び白川との合流点での農地が主であった。災害内容は冠水、土砂流入が2~3割で上位であった。ただ、水田損失、田埋没等の大きな被害が河川沿いに生じた。河川沿いの水田畔崩落、土砂・流木堆積被害が顕著である(図13、14、15)

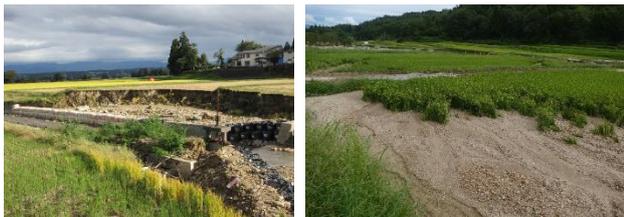
図 15 萩生川沿いで崩落した水田(左)、土砂堆積の水田(右)

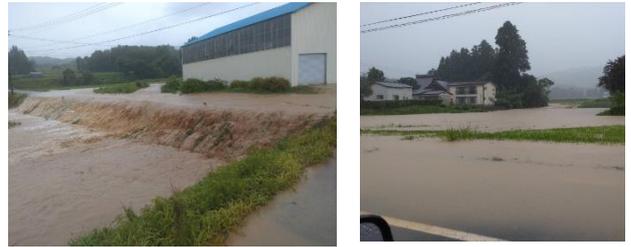
田んぼダムへの期待があるが、水田満水時での豪雨では機能は果たさず、かつ傾斜水田では畔越し溢水被害(図16、17)が宅地に及ぶ。田んぼダムの機能の見直しは地域

図 16(左)傾斜水田での溢水(萩生地区、飯豊町役場、撮影者 後藤直樹)
(右)萩生地区の田んぼ満水、溢水(飯豊町役場、撮影者 後藤直樹)

単位が必要であり、圃場整備の整形化による自然排水系の変更についての課題を再考すべきである。中心市街地の椿地区にある農業排水路の八幡堀の溢水による宅地浸水被害があり、道路や宅地からの降雨水の排水先としての農業排水路の見直しや調整、非農業土地利用からの降水処理についての見直しが必要となる。河川沿い農地の遊水地化等の基本的方針を検討し、改良復旧事業展開が望まれる。

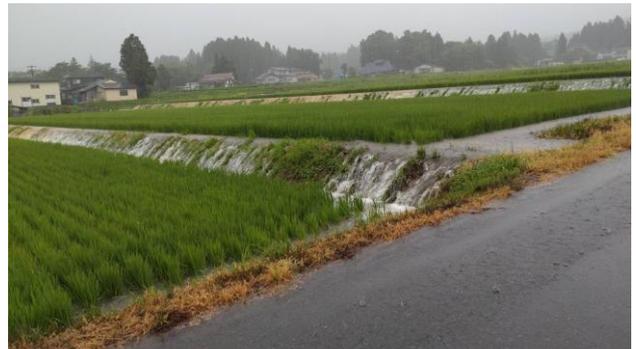
図 17 傾斜水田の溢水(萩生、飯豊町役場)

散居は田んぼに囲まれ、豪雨時は田んぼダムの横に宅地があるというリスクを抱えている。今回の豪雨災害では微傾斜の散居集落は田んぼダムの機能限界のために浸水した住宅も多々あった(図 16)。畔からの溢水による浸水である。水田が満水に近い時期の豪雨であり、かつ水田が微傾斜による影響で田んぼダムからの溢水被害である(図 17)。微地形、稲作の時期を考慮した田んぼダムの効果と限界は今後重要なテーマとなる。圃場整備による水田の生産効率主義による形状変更、水の道の自然的流れの阻害による道路、水路への負担増加があったことも要因として推察できる。

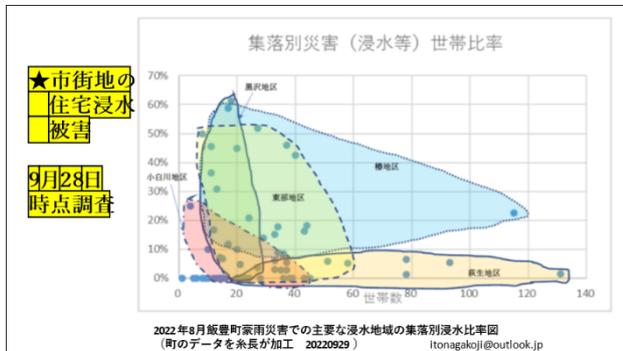
図20 飯豊町の集落・地区別住宅浸水被害状況図

8月の豪雨災害は森林崩壊、河川氾濫の他に、二軒の完全崩壊を含め多大な住宅の床上・床下の浸水被害を及ぼした。飯豊町の住宅の約1割が浸水を受け、1967年の羽越水害以来の甚大な水害であった(表1)。椿地区のような中心市街地での浸水は想定外の被害であり、避難行動も一部混乱した。床上浸水(半壊～中規模半壊)は47軒(2.3%)、床下浸水(一部損壊)は139軒(6.9%)である。小白川、東部、椿、萩生、黒沢の被害が顕著である(図20)。小白川地区は、小白川の氾濫、大巻橋や鉄橋の崩落等河川関連の被害は甚大であったが、河川沿いに住宅は少なく、被害率は東部、黒沢、萩生に比較して少ないといえる。

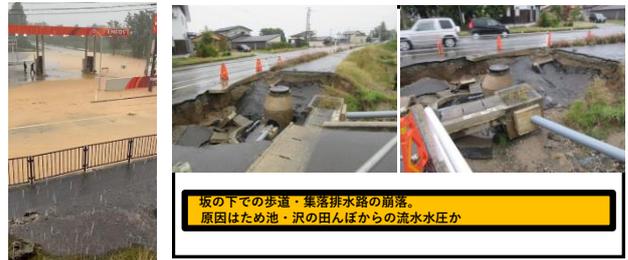
- ① 椿地区の西側丘陵から表流水。道路上の表流水(図21)一部市街地からの表流水。
- ② 西側の丘陵部からの雨水、道路側溝雨水は財津堂を南北に流れる農業排水路(八幡堀)に流れ込み、飲み切れず溢水し市街地を浸水。
- ③ 西側の丘陵部のため池からの水路の八幡堀への合流。
- ④ 八幡堀の流下先の途中がコンクリート壁遮断(渇水時の水田対策)。

図21 椿地区の西丘陵部から道路上の流水(滝のごとく)(左)

図22 椿地区の沢沿い道路、沢、水田からの流水で破壊(右図)

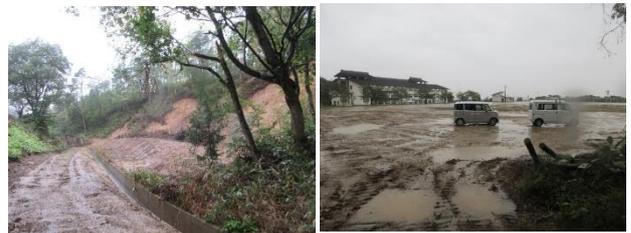
図23(左)椿の丘陵部のため池下の水路沿い斜面崩落

(右)左写真の崩落斜面からの土石流と流木の被害地(中学校校庭)

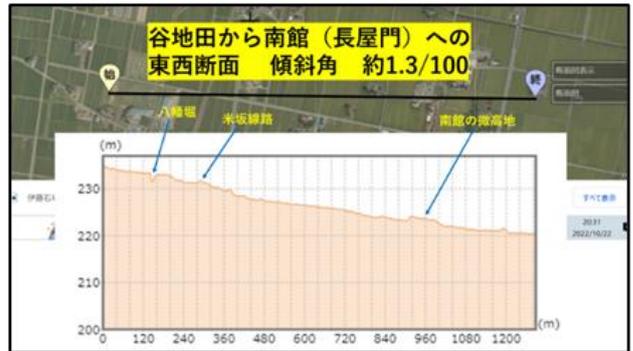
図 27 黒沢地区の散居集落の断面図(国土地理院地図加工)

散居集落がある黒沢地区の住宅の浸水状況を見る。黒沢地区での浸水宅地率は 27%で 1/4 の住宅は浸水した。特に一番高い集落の谷地田が 61%で床上浸水も 3 件(17%)で、次いで旭が 45%で床上浸水は 20%と最も高い。この集落は傾斜水田の下部にあり散居であり、上部の田んぼダムからの連続的溢水による被害である。黒沢地区は西から東に微妙に傾斜している。傾斜角度は約 1.3/100 と推計できる(図 27)。そのために上部の田んぼダムが満杯になると下の田んぼに溢水しその周囲の住宅を浸水したと推察できる。また、谷地田は東側に米坂線が南北に走り一部線路が微高地となっており、堤防の役割を果たし、谷地田を冠水させて

可能性も指摘される。旭の南館は古い散居であり、微高地に屋敷地はあるが、傾斜田んぼダムからの溢水で浸水した(図 27)。旭はハザードマップ上では萩生川からの浸水危険区域に指定されていたが今回は萩生川の越水ではなく、聞き取り調査では、八幡堀からの溢水はなく、田んぼダムからの西から東への溢水と推察できる。1970 年代の圃場整備以前は西東の水系の流れがあり、降雨がない時も、田んぼでの水の流れが西東であり、また、水路を巧みに屋敷内に導き活用していた散居の水と親しむ生活文化があったと推察できる。米の生産性をあげるための近代化、土地改良事業の成果はあったものの、黒沢地区の持つ緩斜面地での水系文化が薄れた。今回の豪雨災害で改めて、微地形の水系散居村における水系、水文化の再認識が求められている。

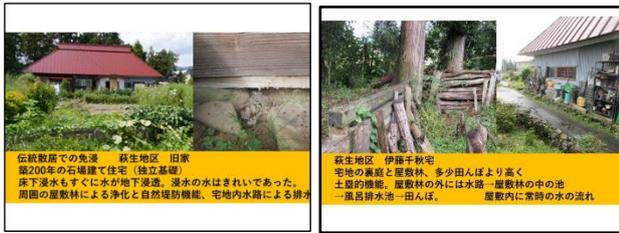
近年の住宅は豪雪対策も含めて住宅の床を上げていることで浸水を免れた住宅もある一方で、布基礎の換気口からの浸水で床下・床上浸水の住宅もあった。一方で、伝統散居住宅は床上浸水被害を逃れている。築約 200 年の伝統的な石場建ての住宅である(図 29)。石による独立基礎であり、床下は空いて土に接している。住宅の床下に進水したが、じきに地面に浸透していったと住人は語る(図 30)。石場建は免震構造の伝統的な住宅構造であるが、もう一つの免震を發揮していた。伝統散居には防雪対策のための土塁上の屋敷林があり、一定の防水効果も果たした。さらに周囲の用水路から屋敷内に水路が引かれ生活用水・排水・融雪路としての機能も果たしてきた。この水の道は、豪雨時には排水路としての役割も果たしたといえる。今後の周囲を田んぼダムに囲まれた散居の防水対策として、土塁+屋敷林+免浸住宅への気づきがより重要になっていると同時に、土

図 29 萩生地区の伝統的散居住宅(図 28 の黄色点線枠)の石場建て基礎(免浸構造)、土墨の屋敷林、敷地内水路
