水系散居の免浸と山川里つながり復旧

:飯豊町2022豪雨災害

糸長浩司

いいで農村未来研究所所長

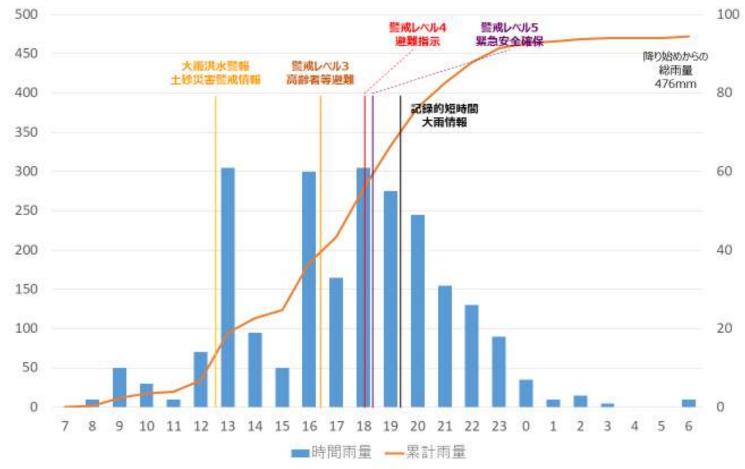
雨量計(椿観測所)国土交通省設置

飯豊町役場 横澤俊彦提供資料 (国交省資料) 1200年に一度が5年に一度の 時代に突入か? 農村はどう地球温暖化に 適応するのかが問われている

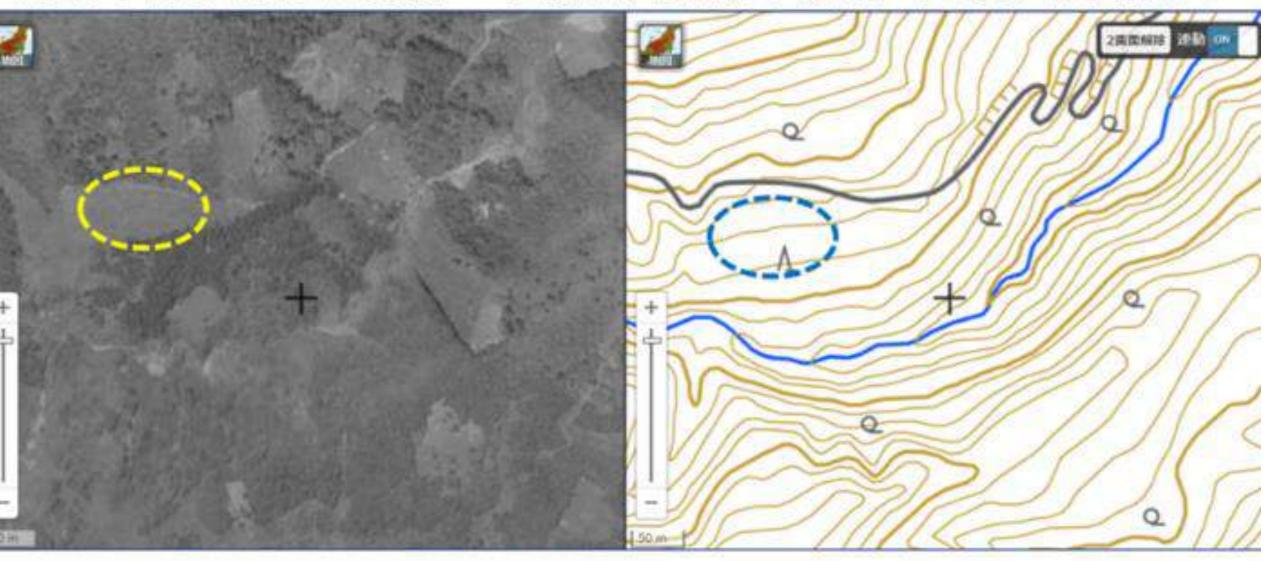
1960年代の写真との比較 萱場?的な草原の場所、その後、杉植林か?

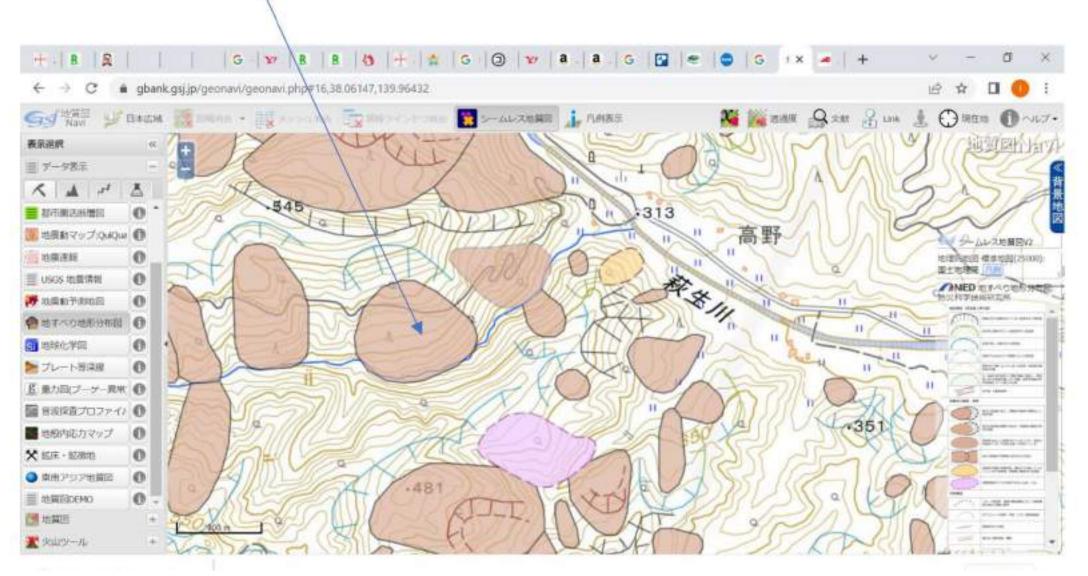
★下記は、地質ナビのデータより引用。崩落斜面は地すべり地区に指定されている。

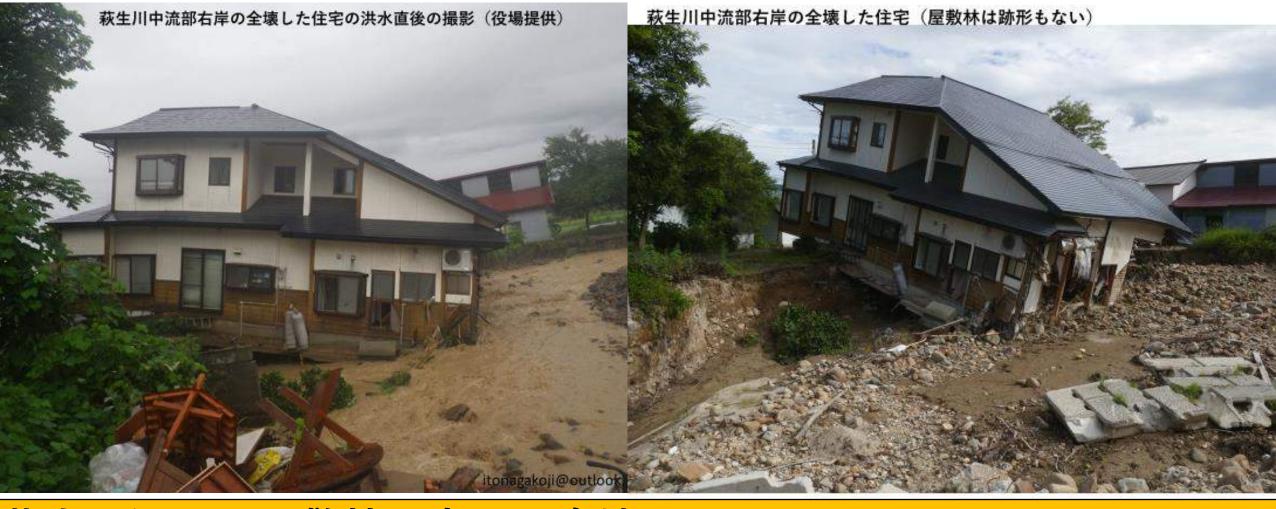
1960年代の圃場整備、河川整備される前の萩生川 新沼橋付近 自然な曲線の河道

萩生川沿い 屋敷林と家屋の全壊

今後の対策、復旧の在り方は根本的に考え直す必要あり。

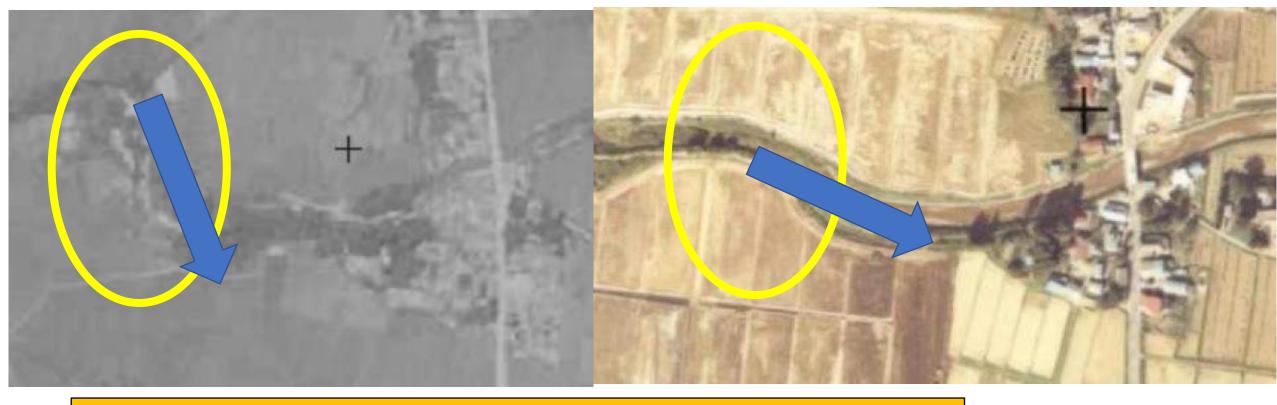
1960年代 圃場整備後、萩生川河川整備前

1970年代の圃場整備と萩生川改修による河川の直線化工事による家屋への濁流の打撃

自然蛇行の河川への修正と、氾濫域としての農地の多面的活用、湿地系の作物栽培等

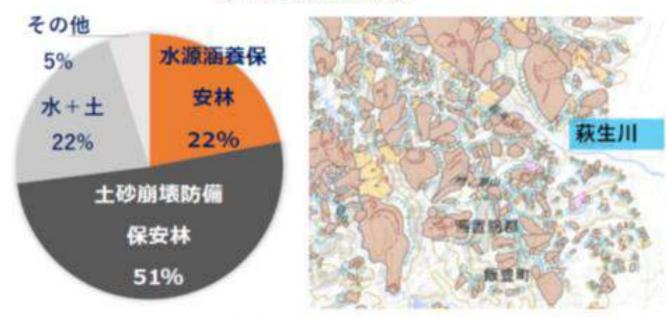
土砂崩壊防備保安林73% (萩生川流域)

資料: 糸長報告スライドより転用 (森林簿・地質ナビ)

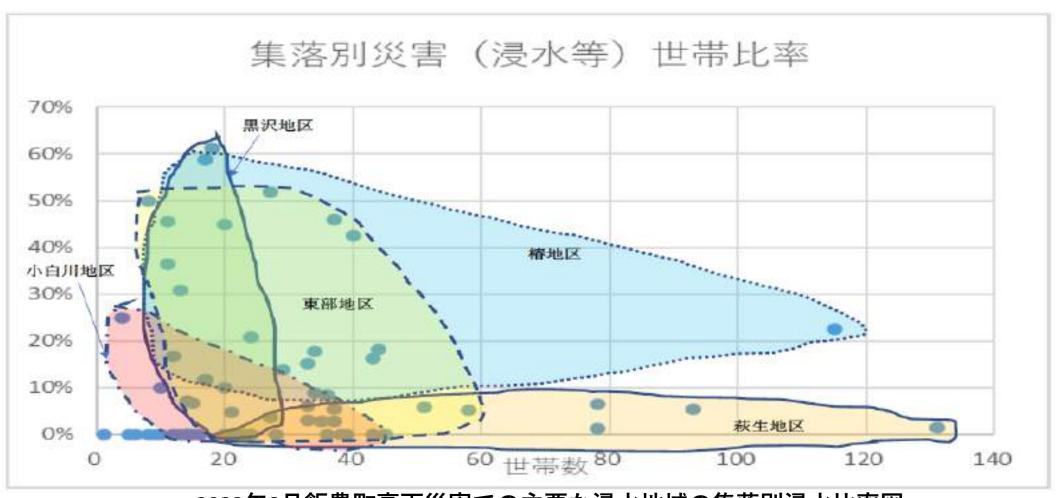
2022年8月飯豊町豪雨災害での主要な浸水地域の集落別浸水比率図(町のデータを糸長が加工 20220929)itonagakoji@outlook.jp

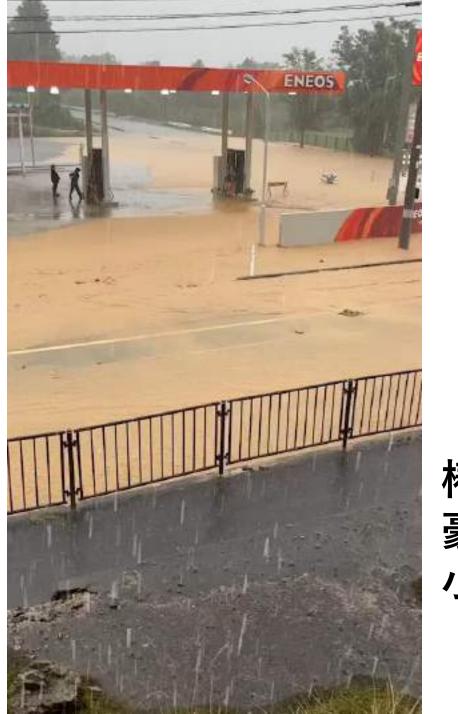
椿ガソリンスタンド 豪雨当日 小林志津可さん提供

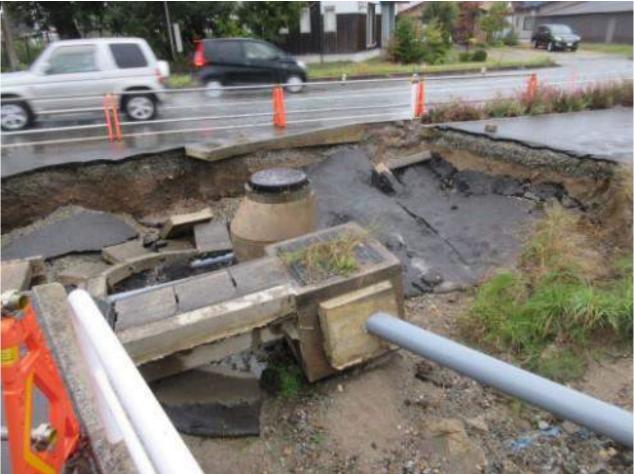
坂の下での歩道・集落排水路の崩落。 原因はため池・沢の田んぼからの流水水圧か

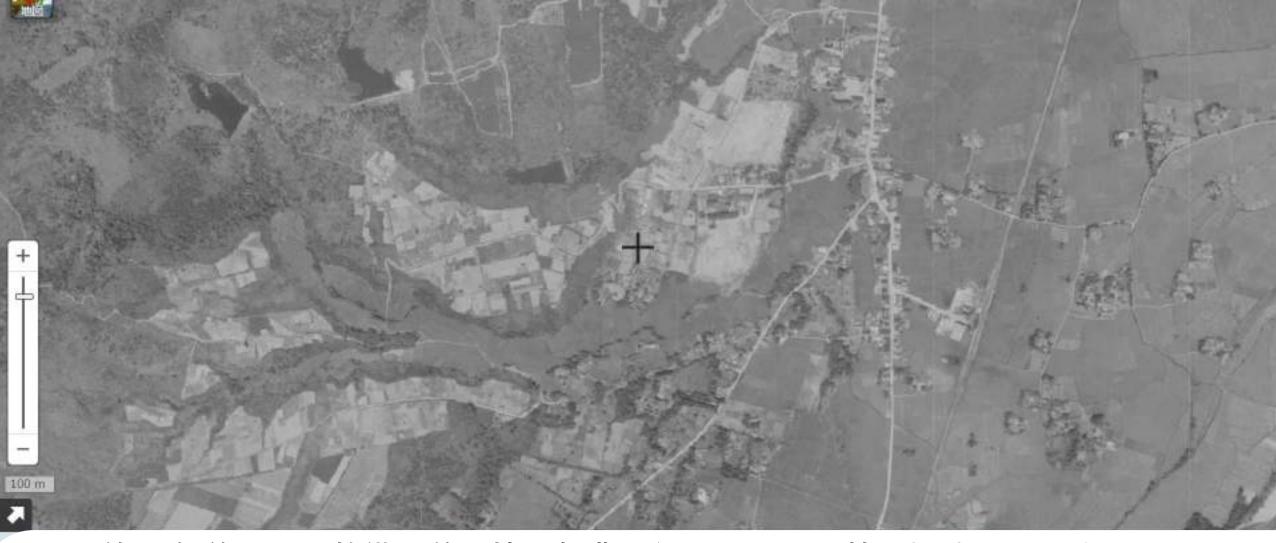
約50年前の圃場整備以前の椿の飯豊町役場周辺の山麓、畑地、ため池、水田、市街地の分布 山麓部及び市街地は畑地、緑地が多く、 雨水の地下浸透、保水力のあるエリアか?

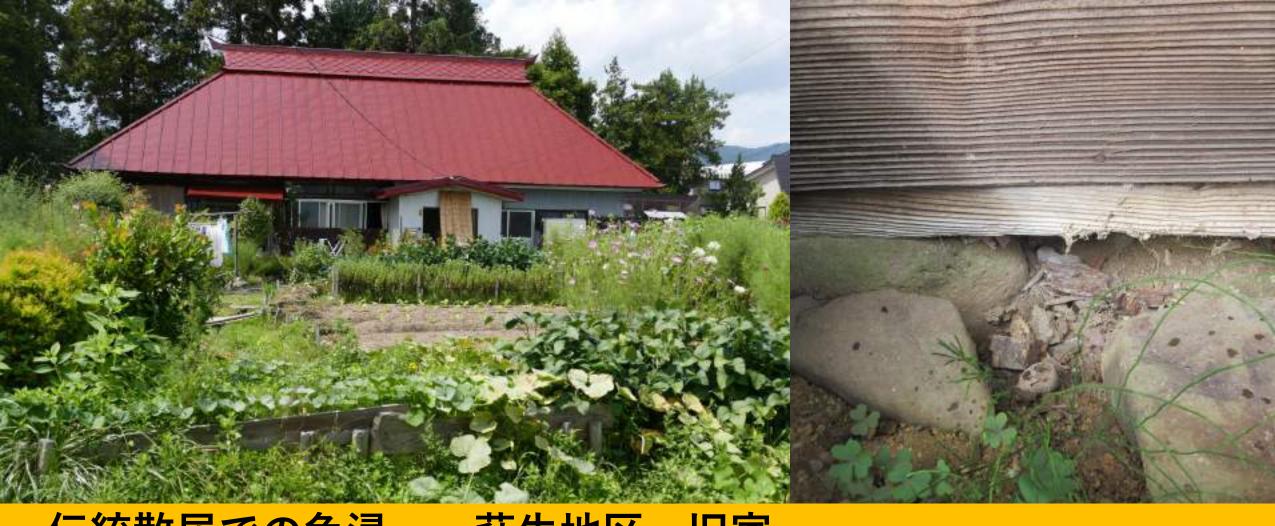
伝統散居での免浸 萩生地区 旧家 築200年の石場建て住宅(独立基礎) 床下浸水もすぐに水が地下浸透。浸水の水はきれいであった。 周囲の屋敷林による浄化と自然堤防機能、宅地内水路による排水 itonagakoji@outlook.jp

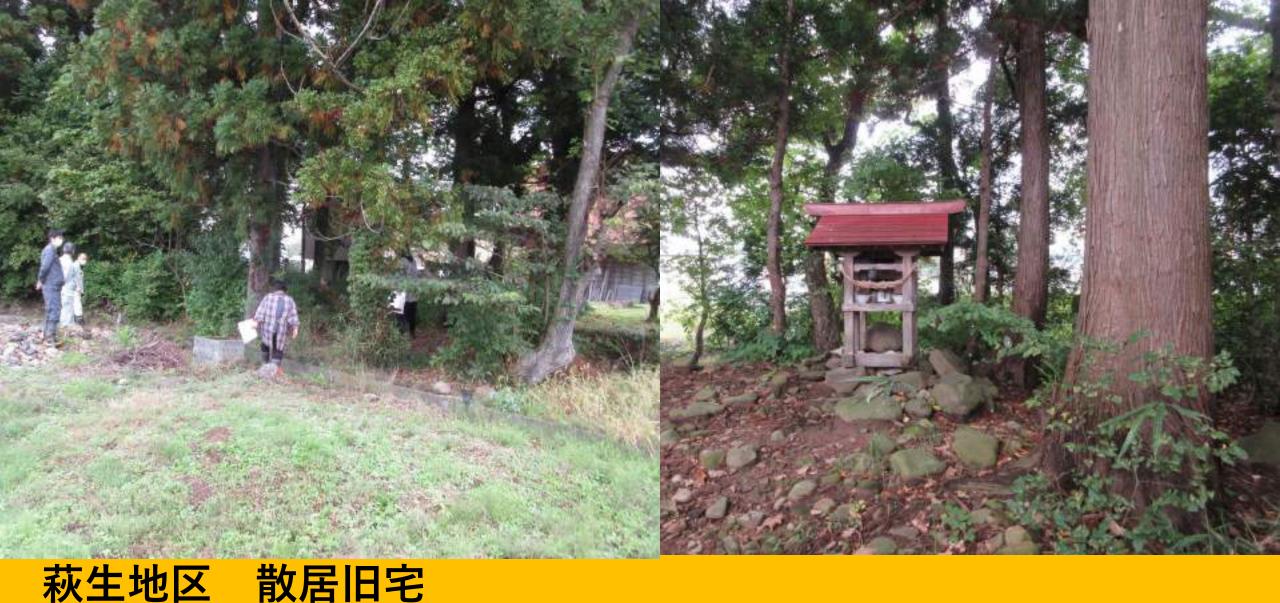
屋敷林は多少田んぼより高く土塁的機能、 小高い屋敷林には山の神鎮座(豪雨での浸水はなしilonagakoji@outlook.jp

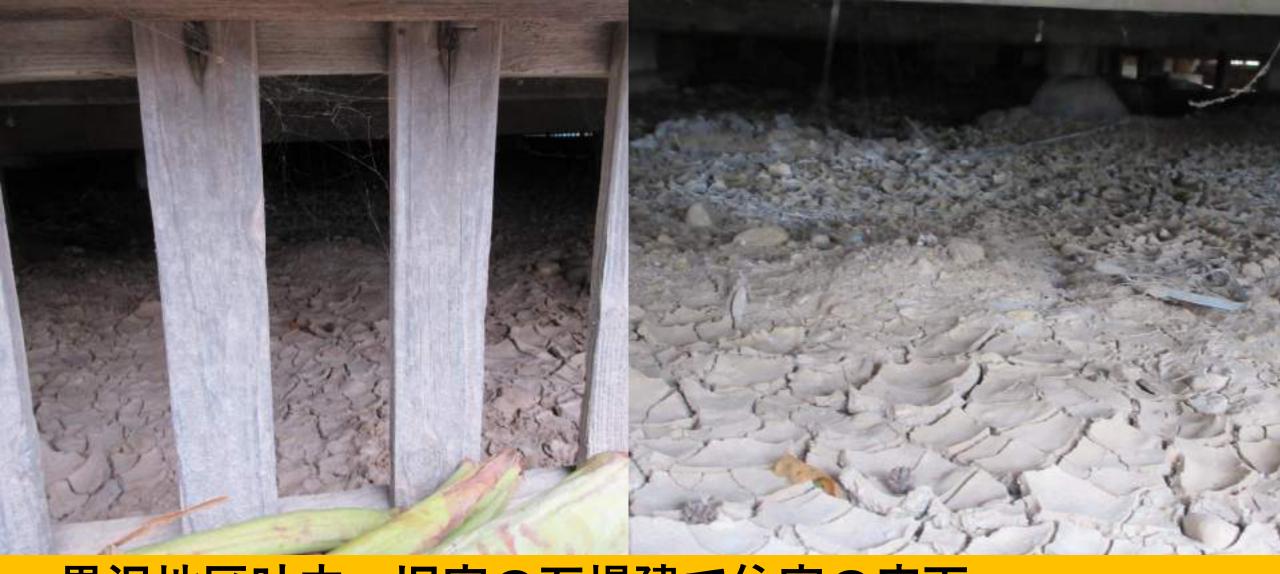
黒沢地区叶内 旧宅の石場建て住宅の床下。 10月9日撮影。床下は既に乾いている。泥の堆積。

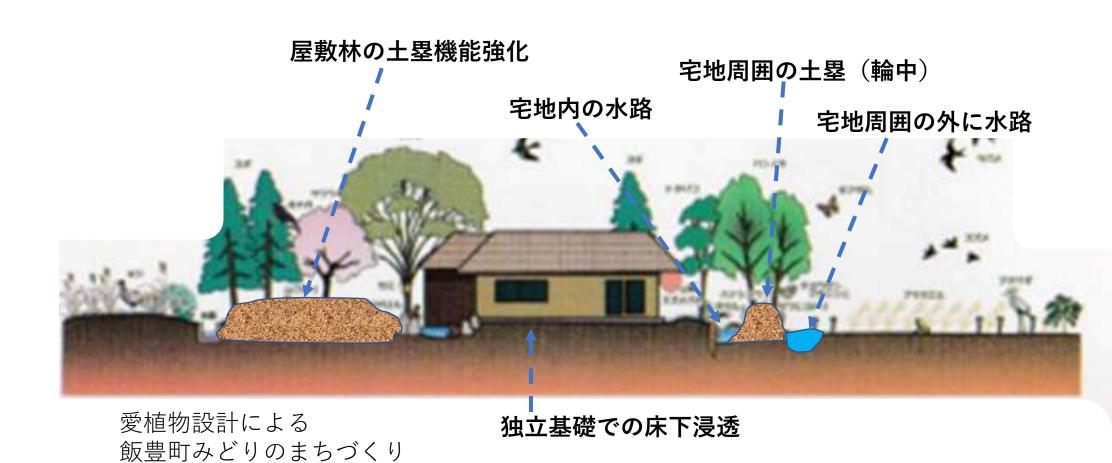
散居集落での防水・免浸への工夫

ガイドブックの一部の絵を加工(糸長)
