2023年11月3日 IISORA11回シンポ 飯舘

森林汚染と再生の途、汚染土壌再利用、 バイオマス発電／ 飯舘の復興の課題

糸長浩司

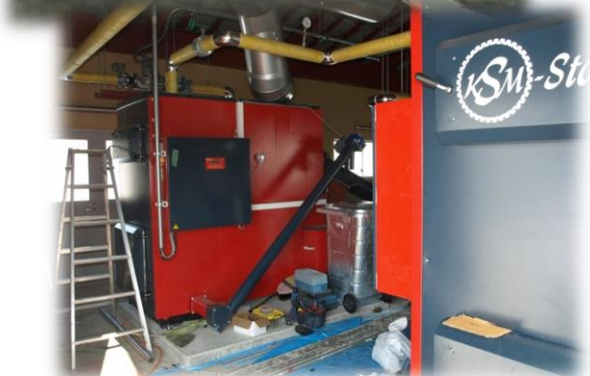
福島県内で最初に導入したデンマーク製の木質チップボイラー

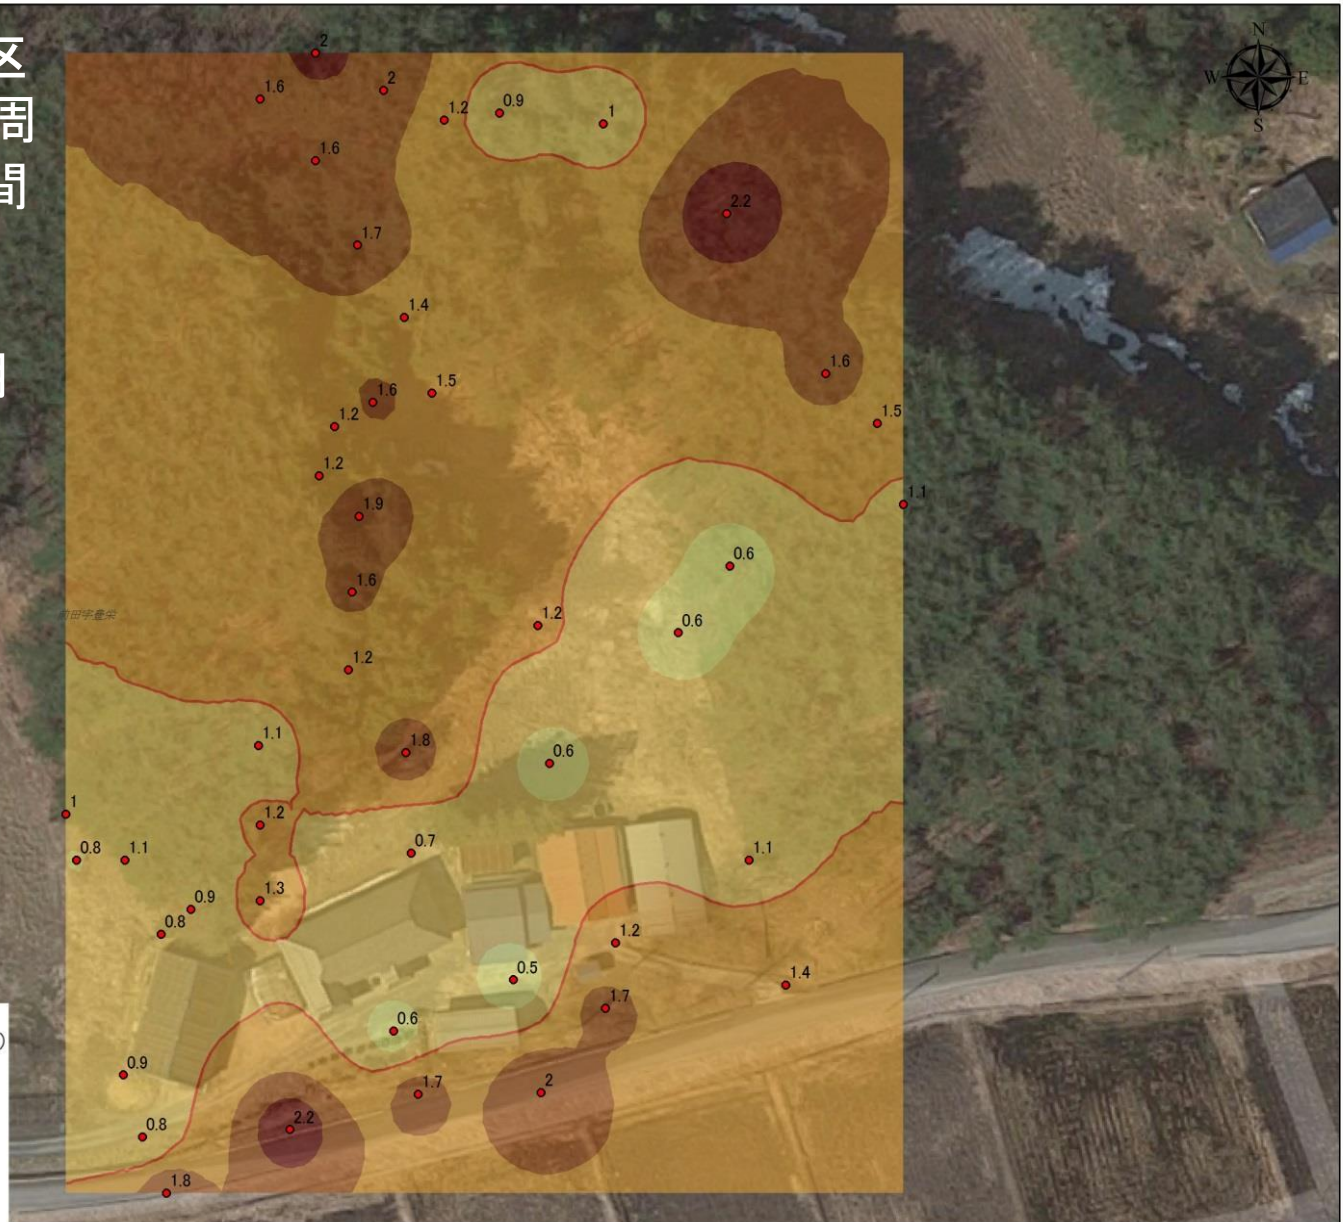
飯舘村前田地区
S邸 宅地及び周
囲の山林の空間
線量分布図
地上 約1m
2015年7月

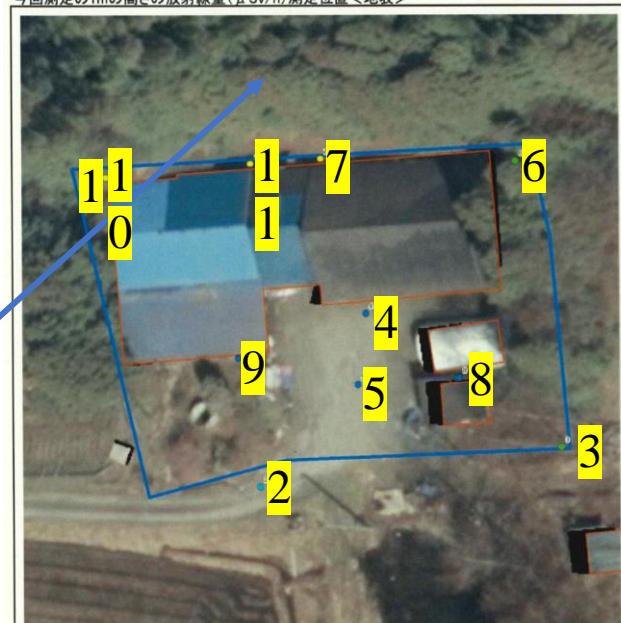
今回測定の高さの放射線量($\mu\text{Sv/h}$)測定位置<地表>

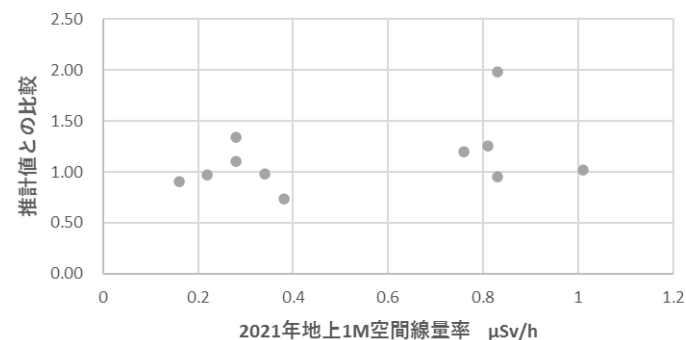
2021年地上空間線量率と推計値の比較

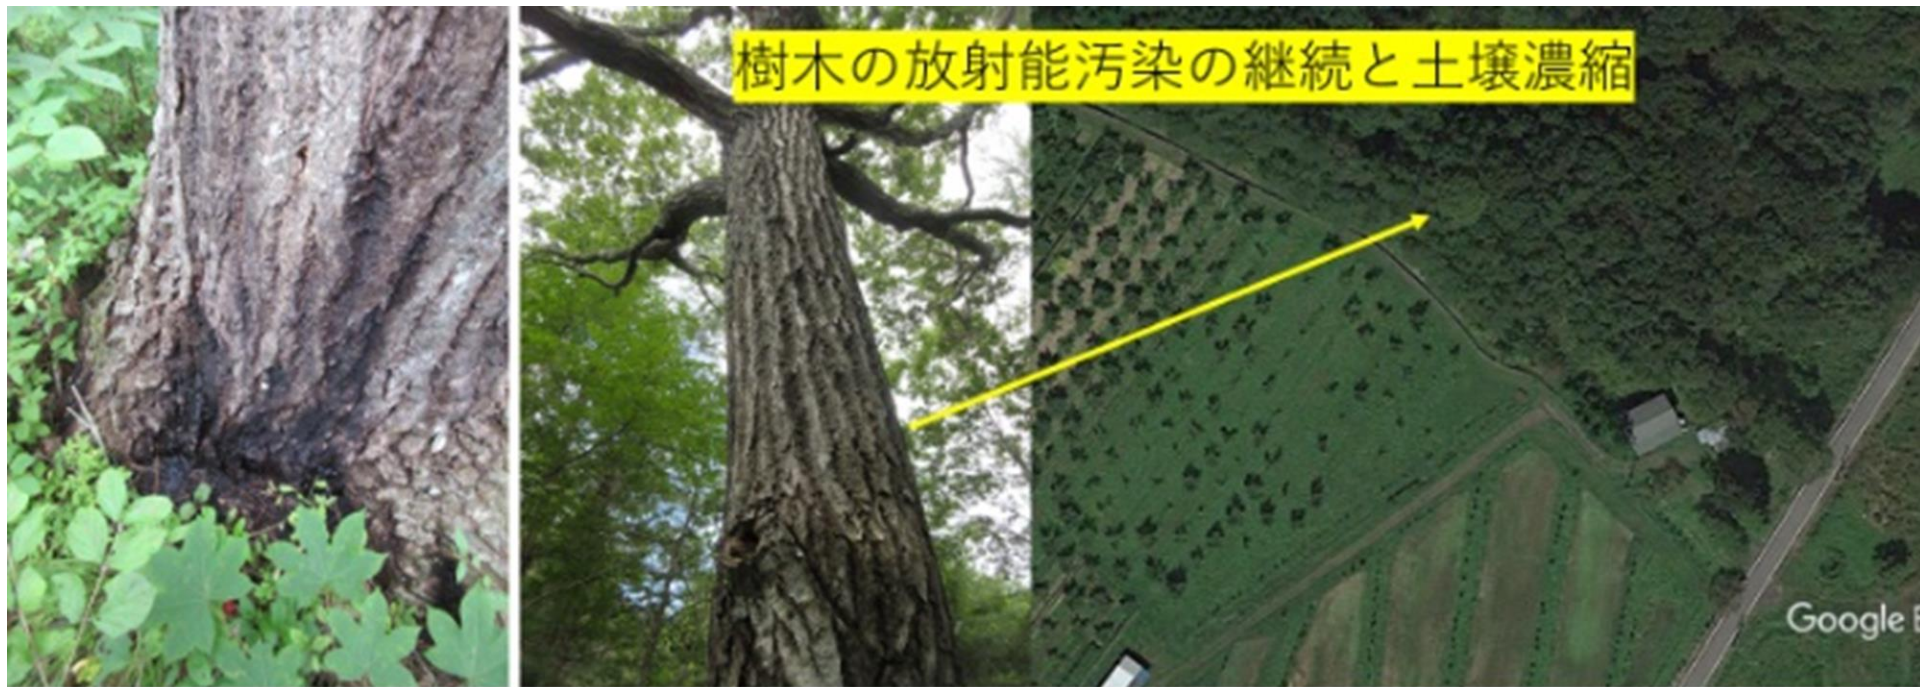
飯舘村佐須地区の農場の裏山の樹木下の土壌を2022年7月測定
 丘の檜大木直下の表層土壌はCs137が40,510Bq/kgと非常に高い
 樹幹流(雨にによる幹を流れる水)による土壌へのCs堆積

・高木の檜、表土で $1.9\mu\text{Sv/h}$
 樹木直下の汚染土
 セシウム137 4万Bq/kg
 ・雨で樹幹流での汚染樹皮が洗われ
 樹木下土壌に高濃度濃縮

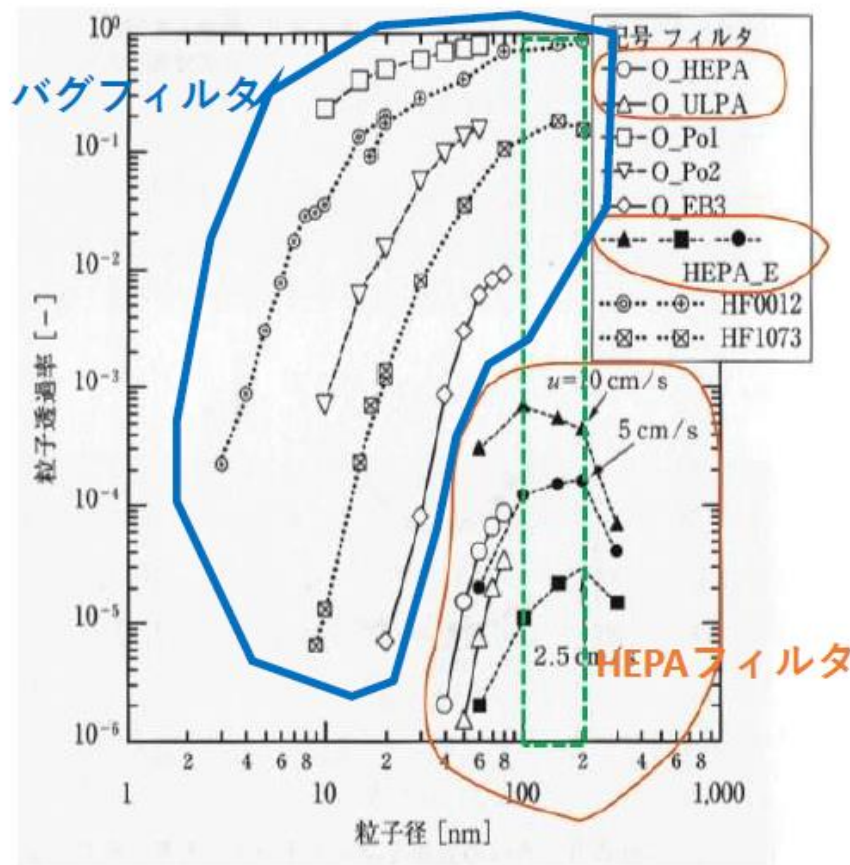
HEPAフィルタとバグフィルタの粒子透過率比較
 日本粉体工業技術協会編, 2012, 「ナノ粒子安全性ハンドブック」

バグフィルタ：粒径0.1~0.2 μm の粒子捕捉率は0~90%程度。高性能HEPAフィルタと比べて捕捉率は1/100 ~ 1/1000程度。

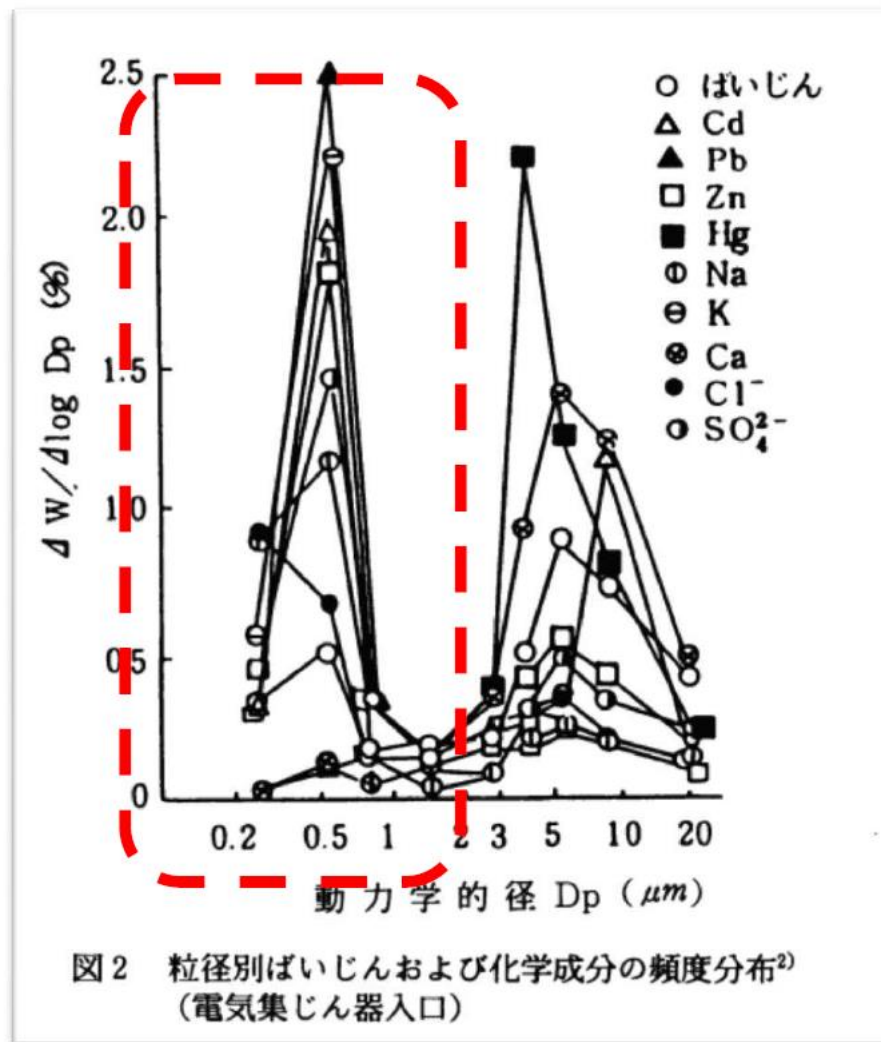
飛灰には微小粒子が大量に含まれる
