2022 年 8 月飯豊町豪雨災害調査研究
2022 年度報告書

飯豊町立いいで農村未来研究所
豪雨災害調査研究チーム

2023 年 3 月 31 日

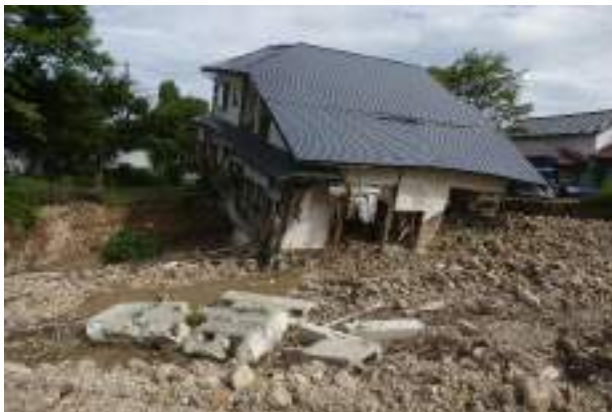
図1 2022年9月2日の緊急調査
萩生川二反田橋沿いの全壊住宅

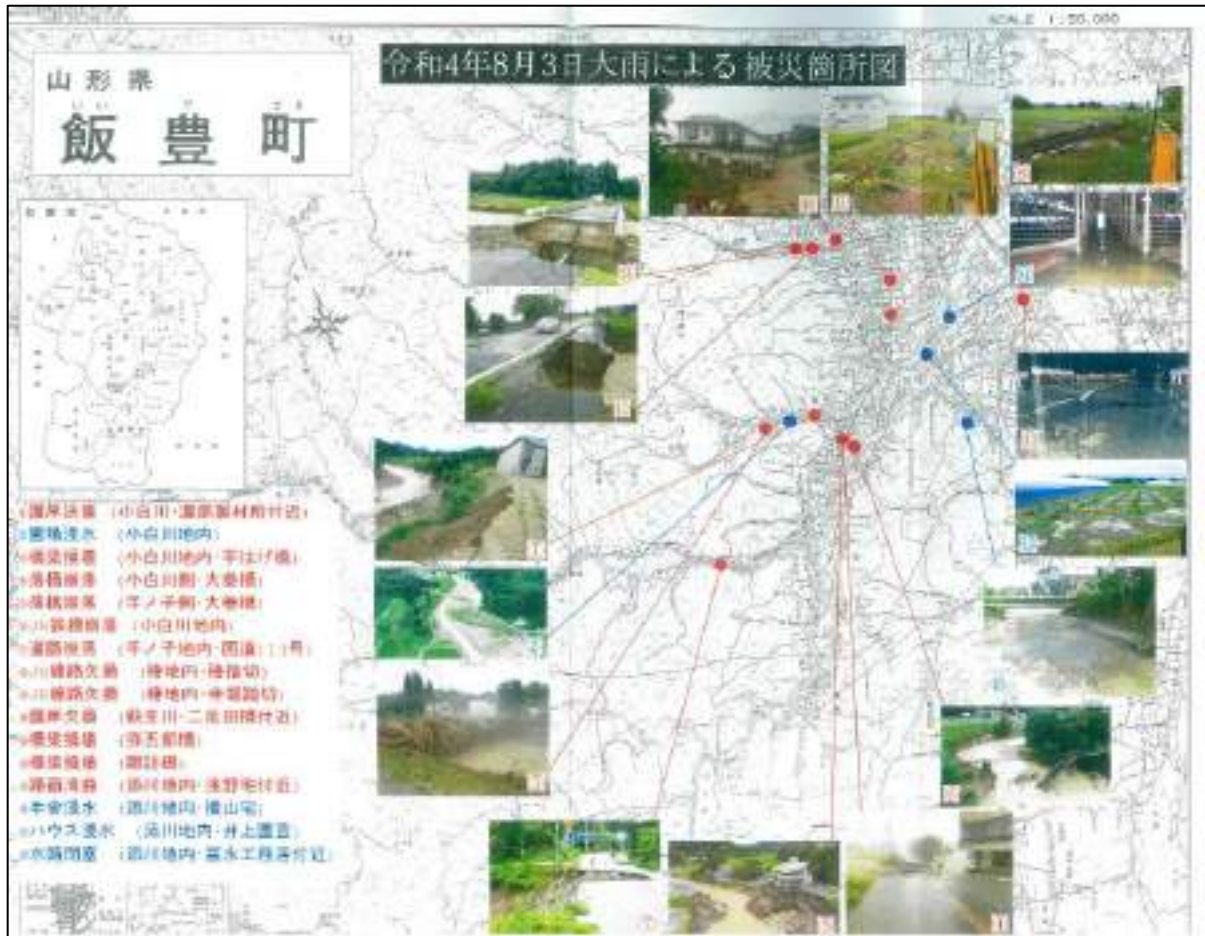
図3 飯豊町の主要な被害地写真（役場資料より）

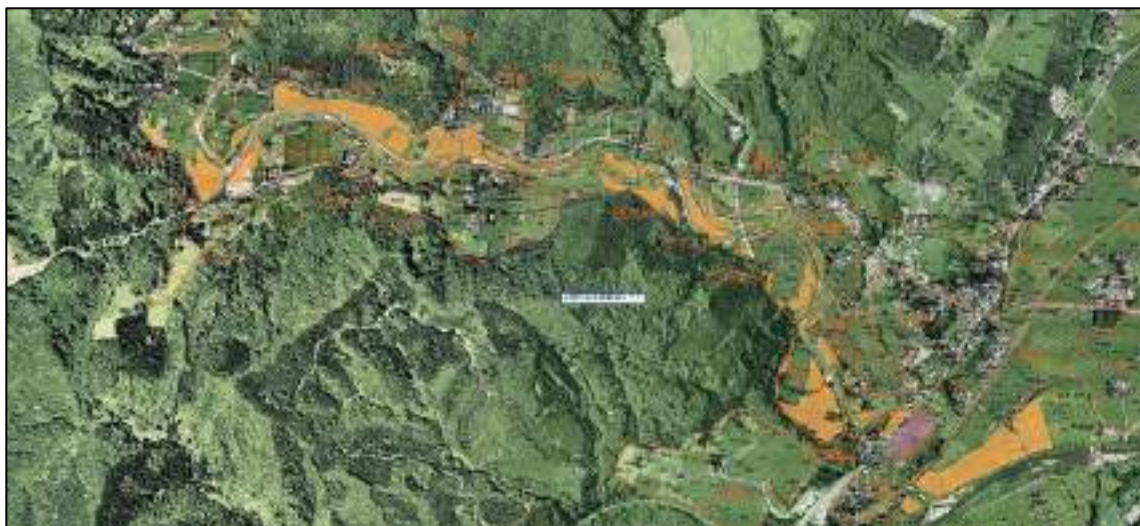
図4 小白川沿いの農地被害（役場資料より）

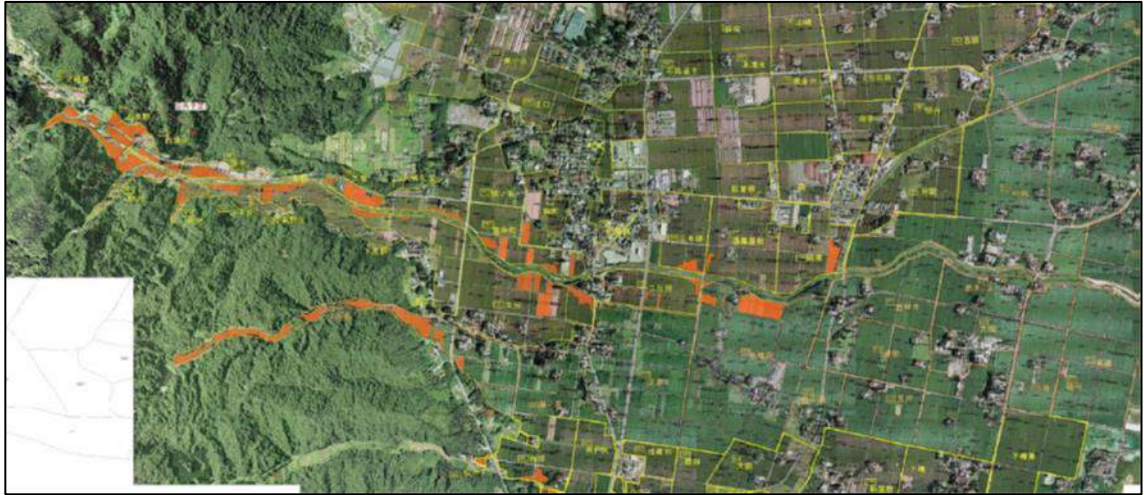
図 5 萩生川沿いの農地被害（役場資料より）

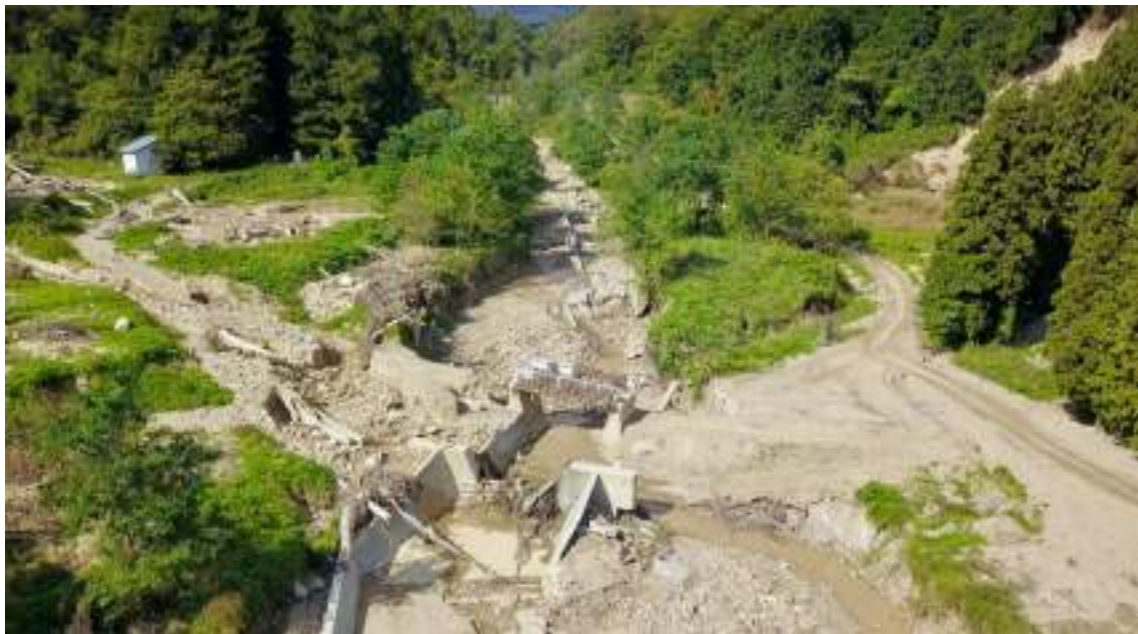
写真 1. 新沼橋付近における変状。下流から上流を望む（10月19日11:45頃空撮）

この合流点よりも下流の萩生川の両岸が農地からなり、川岸が侵食されて農地の一部が流失し、農地の多くは洪水堆積物で覆われている（写真 4）。写真 4 の右手に写る山地斜面には数条の表層崩壊が認められる。

一方、萩生川流域には中新世中期に形成された沼沢層が分布する。沼沢層は主に泥岩・凝灰岩からなり、亀裂が多く、風化しやすく、粘土化しやすい。東北地方の日本海側は第三紀層地すべり地帯であることが知られるが、これは主に中新世に形成された泥岩・凝灰岩が素因となっている。すなわち、萩生川流域は典型的な第三紀層地すべり地帯に相当し、風化した凝灰岩などが地すべり粘土を形成して地すべりが多発する。8月豪雨では萩生川流域でも多数の表層崩壊が生じたが(写真1,4)、顕著な地すべりの活動が認められなかったのは、雨量は多かったが短時間であったために地中に十分に浸透する前に雨水が流出したからであろう。

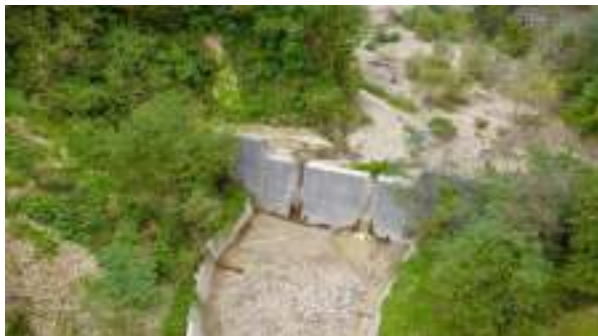
写真 2. スリットダム（10月19日11:45頃空撮）

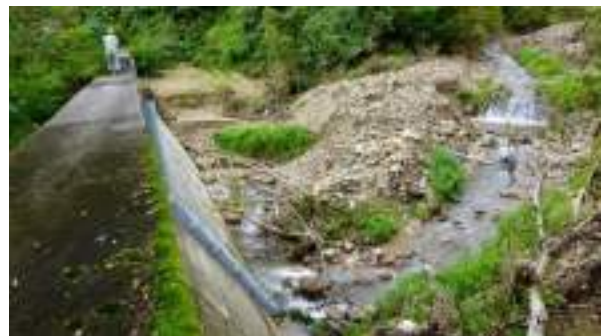
写真 3. スリットダム（10月8日14:00頃）

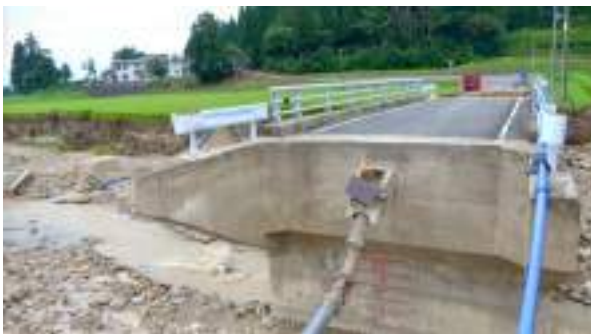
写真5. 弥五郎橋（8月11日12:30頃）

弥五郎橋は、橋梁の両端の橋台に接する一般部の土が洗掘によって流失していた（写真5）。橋の中軸を通っていた水道管が破断し、応急措置として水色の水道管が仮設されていた。高欄（欄干）に大きな損傷はない。兩岸の農地は侵食を受けていた（写真6）。

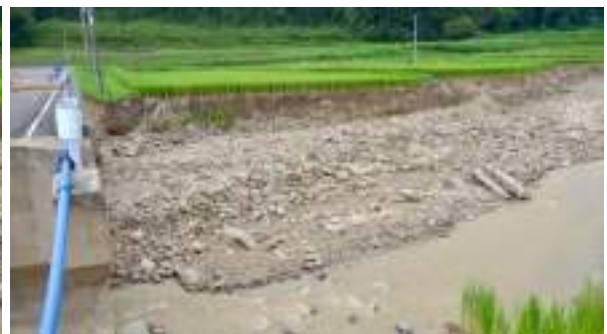
写真6. 弥五郎橋. 右岸の侵食（8月11日12:30頃）

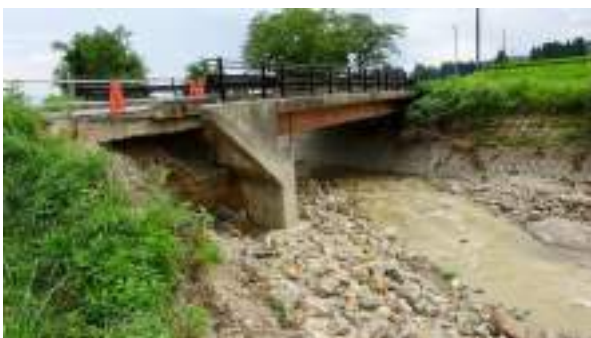
諏訪橋は、橋梁の両端の橋台に接する一般部の土が洗掘を受けていた（写真7）。橋の上流側では、左岸の農地が侵食をうけていた（写真8）。

写真7. 諏訪橋（8月11日12:55頃）

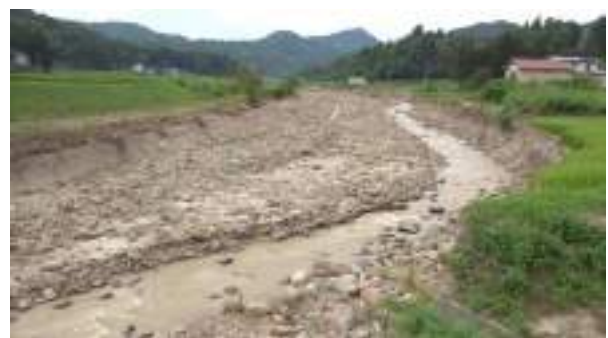
写真8. 諏訪橋の上流側（8月11日12:55頃）

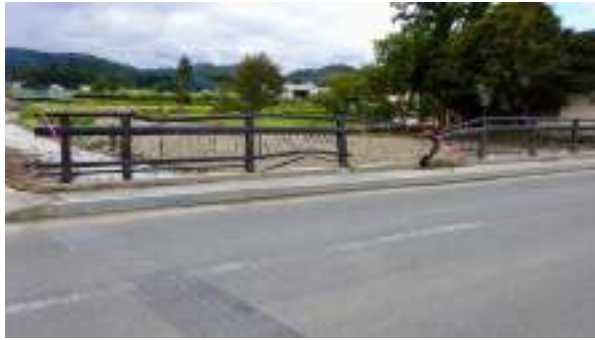
二反田橋は、流下物(おそらく流木)の衝突により高欄（欄干）が変形していた（写真9）。二反田橋の上流側右岸の一軒家は萩生川の氾濫により家屋の基礎が洗掘されたために全壊していた（写真10）。萩生川のカーブの外側への越水の水勢が強かったことが影響したと見られる。

写真 9. 二反田橋 (10月8日 14:45 頃)

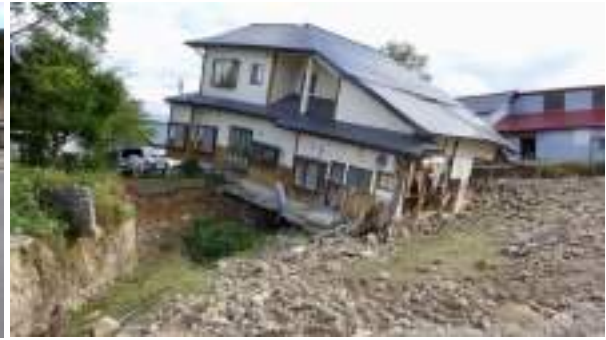
写真 10. 全壊家屋 (10月8日 14:50 頃)

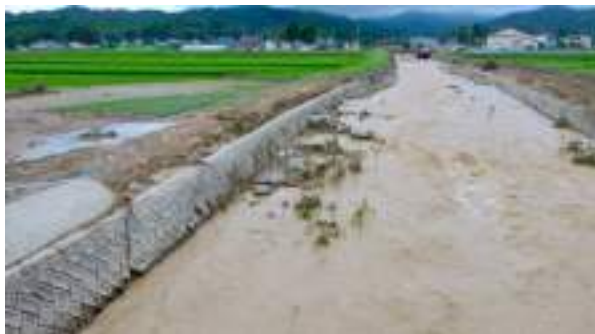
三谷橋付近の萩生川は河床が浅い天井川となっており、直線的な流路の両側で氾濫を起こした (写真 11)。農地は冠水し、洪水堆積物が水田を覆って堆積していた (写真 12)。

写真 11. 三谷橋の上流側 (8月4日 17:15 頃)

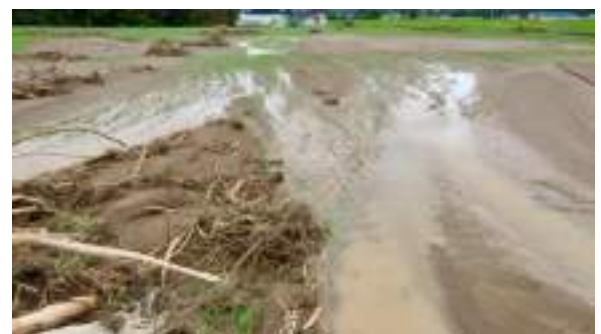
写真 12. 農地を覆う洪水堆積物 (8月4日 17:15 頃)

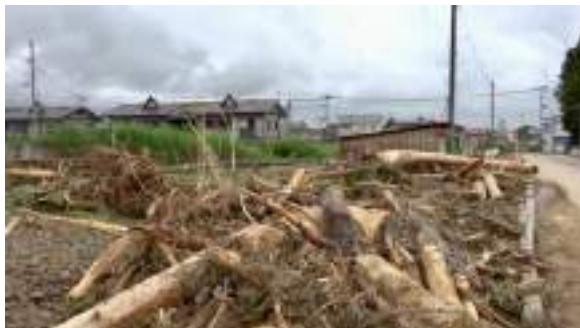
米坂線の萩生川鉄橋の北側 200 m 付近の線路上および周辺に大量の流木が堆積していた (写真 13)。河道の屈曲部とそこに鉄橋と吉祥寺橋が位置することから、水の通りが悪く、鉄橋の上流側 (西側) で氾濫が生じ、とくに左岸側 (北側) で大規模に溢れて多量の流木が河道の外に流出した。米坂線の線路およびそれと並行する道路が結果的に堤防の役目を果たして、氾濫水がそれを越えるときに、線路、道路およびその間に流木が大量に堆積し、さらに道路を越えて東側の水田に及んだと見られる (写真 14)。山間地から萩生川へ流出した流木の多くは、この場所で河道の外へ排出されたため、吉祥寺橋よりも下流の萩生川への流木の流下はそれほど多くなかったと思われる。

写真 13. 米坂線沿いの流木 (8月4日 17:30 頃)

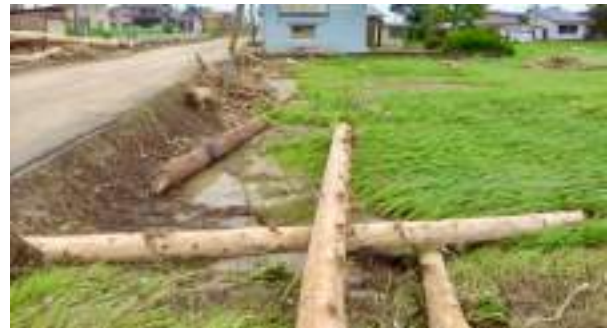
写真 14. 水田に残された流木 (8月4日 17:30 頃)

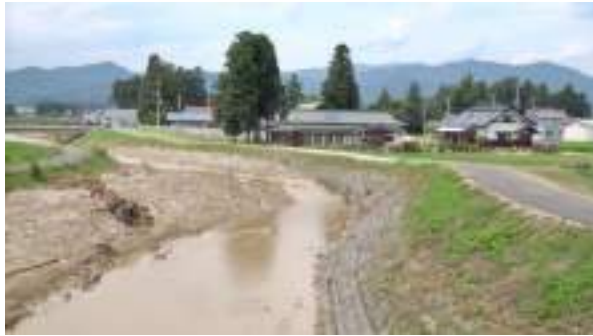
写真 15. 黒沢橋の上流側 (8月11日 12:20頃)

黒沢橋の上流側左岸の堤防から越水が生じた。越水は堤防の高さが低いところで生じている (写真 15)。氾濫した水は北東へ向けて農地や宅地を流れて、黒沢橋の北側の道路を越えて東へ流下したと見られる。黒沢橋の 100 m ほど北側の道路ではアスファルト製の路面や歩道の縁石に損傷が見られた (写真 16)。黒沢橋の下流側では氾濫の跡はみられなかった (写真 17)。

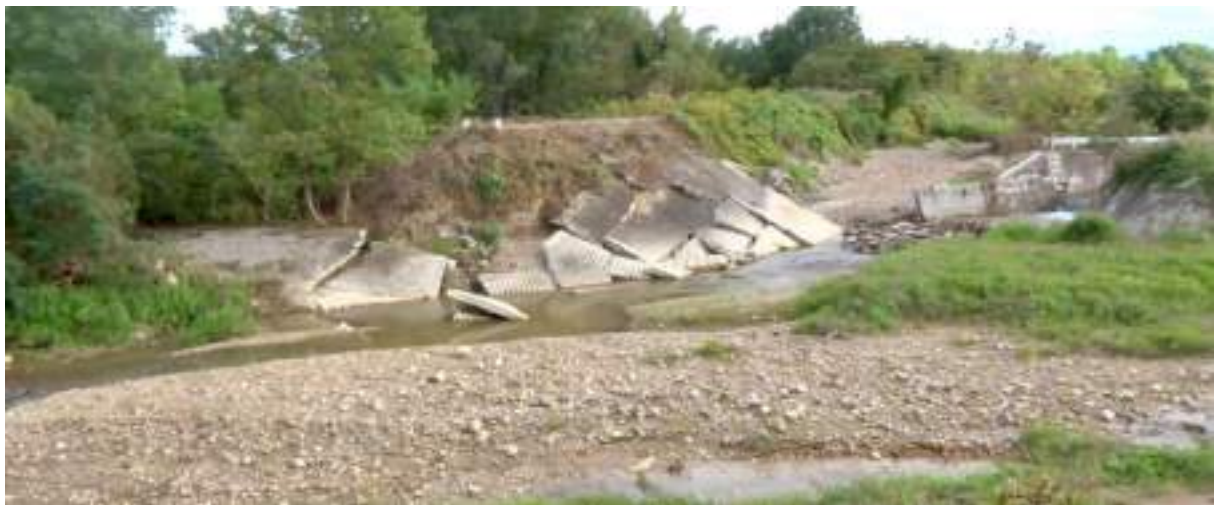
写真 18. 萩生川と八幡堀の合流点 (10月8日 15:35頃)

萩生川と八幡堀の合流点では、右岸の堤防の護岸構造物が損傷していた (写真 18)。

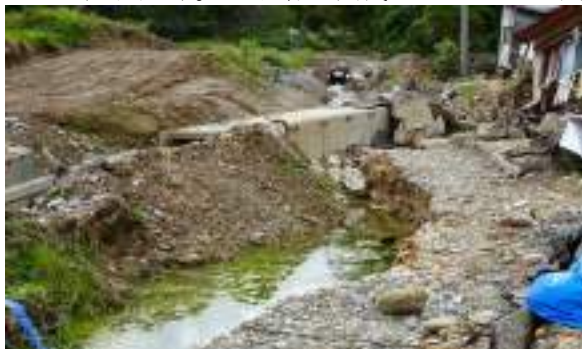
台沢 (だいざわ) の流路が U 字溝化されていたため、排水能力を越える増水により家屋が全壊した (写真 19)。U 字溝は侵食によってむき出しになり、周囲は土砂や流木で荒廃していた。

写真 19. 河床の荒廃 (10月8日 15:50頃)

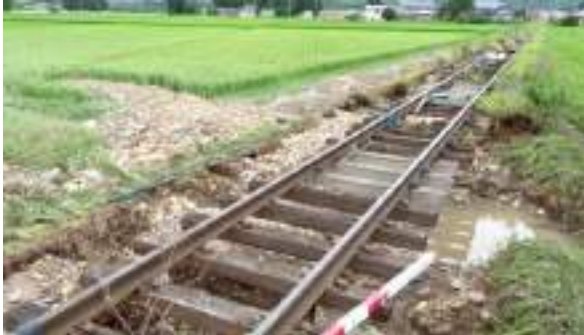
あ～すの前の東西道路が川のようになり、東へ流れて米坂線の敷石を洗掘し、洗い出された砂礫が水田に堆積していた（写真 20）。線路上には延々とゴミが残されていることから、あたり一面に冠水したものと考えられる（写真 20, 21）。

写真 20. 米坂線の敷石の洗掘（8月4日 16:40 頃）

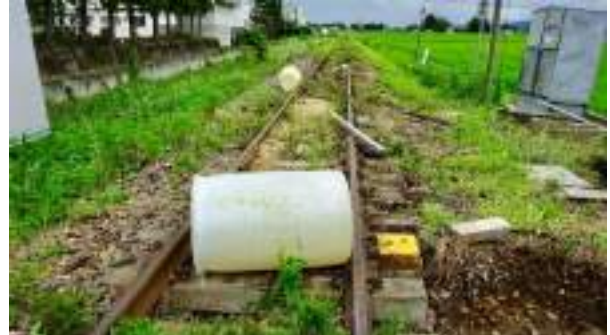
写真 21. 米坂線の線路上のゴミ（8月4日 16:40 頃）

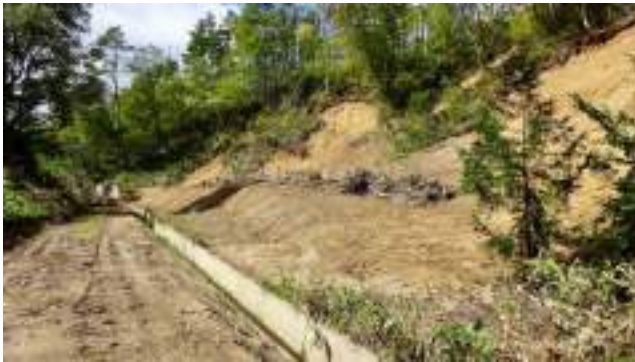
飯豊中学校の西側の裏山の南向きの斜面で表層崩壊が発生した（写真 22）。

写真 22. 飯豊中学校裏の表層崩壊（10月8日 11:40 頃）

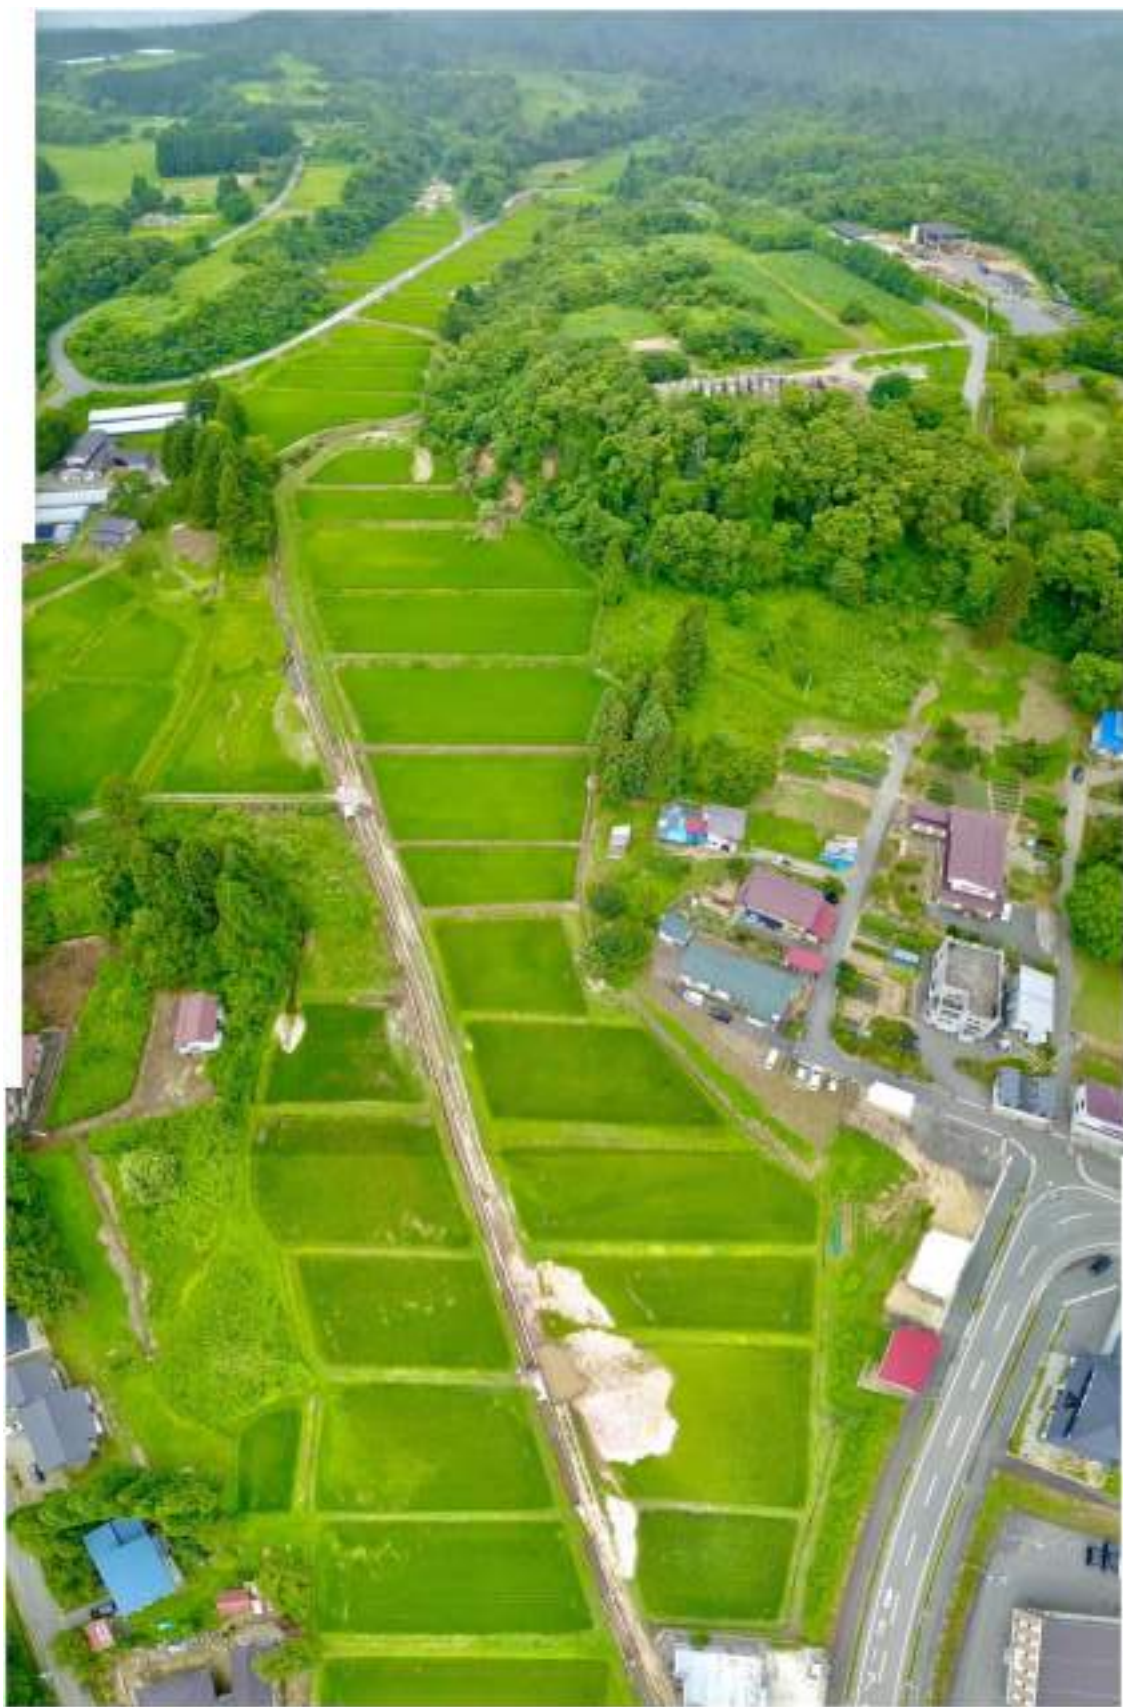
写真 23. 椿地区の柳沢排水路。消防署付近から西方を望む（8月7日 11:00 頃空撮）

柳沢（やなぎさわ）排水路に沿って、農地の侵食や水田への土砂の堆積、道路の洗掘、

表層崩壊などがみられた（写真 23, 24）。柳沢排水路は、緩傾斜の棚田状の農地を西から東へ直線的に貫流し（写真 23）、撮影地点から下流では住宅地の間を流れて、八幡堀へ合流している（写真 24）。

橋梁とは異なるが、水路が道路の下をくぐるところでも排水が機能せずに溢水・氾濫が発生し、農地冠水・侵食、住宅浸水、道路の損傷を招いているため（写真 23～28）、改善が求められる。

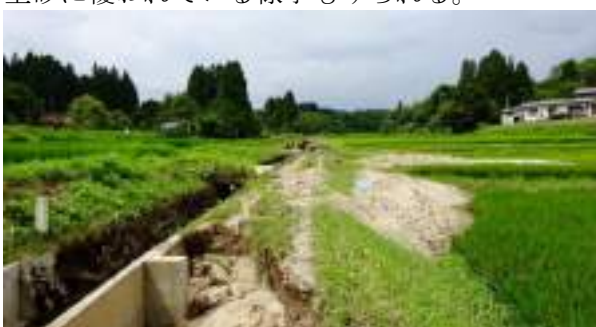
左岸に水溜りができているところでは、水路の途中に詰まった流下物（茶色い材木のようなものがみえる）によって水の流れが遮蔽されて溢れたと見られる（写真 23, 25）。溢れた河川水は農道を侵食し、掘り起こされた土砂が水田を覆っている。

写真 25. 柳沢排水路（8月7日 10:35 頃）

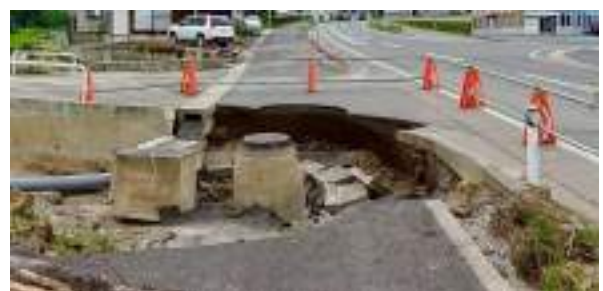
柳沢排水路が道路を横切る地点では道路上に溢れた河川水と道路上を西から東へ川のように流れてきた流水によって道路の両側面（アスファルトと盛り土）が洗掘・侵食されていた（写真 26, 27）。さらに交差点の北側の路肩も洗掘・侵食されていた（写真 28）。

写真 26. 道路の洗掘（8月7日 10:30 頃）

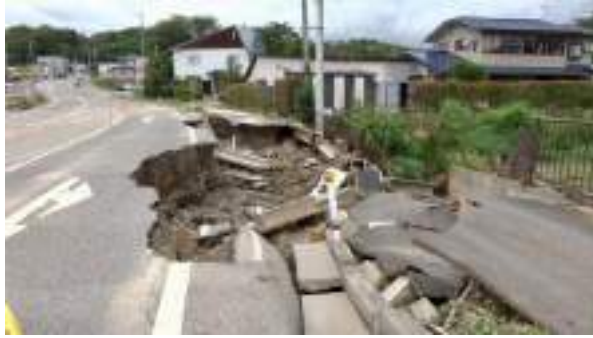
写真 27. 道路の洗掘 (8月4日 16:20 頃)

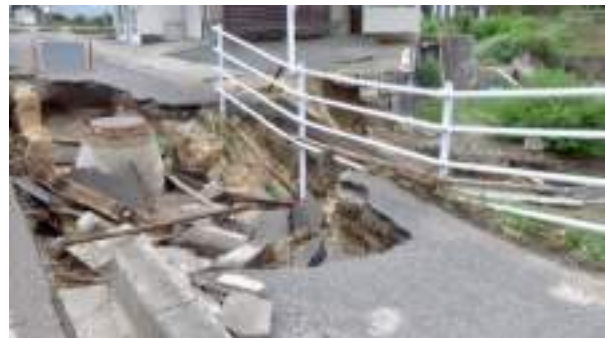
写真 28. 道路の洗掘 (8月4日 16:20 頃)

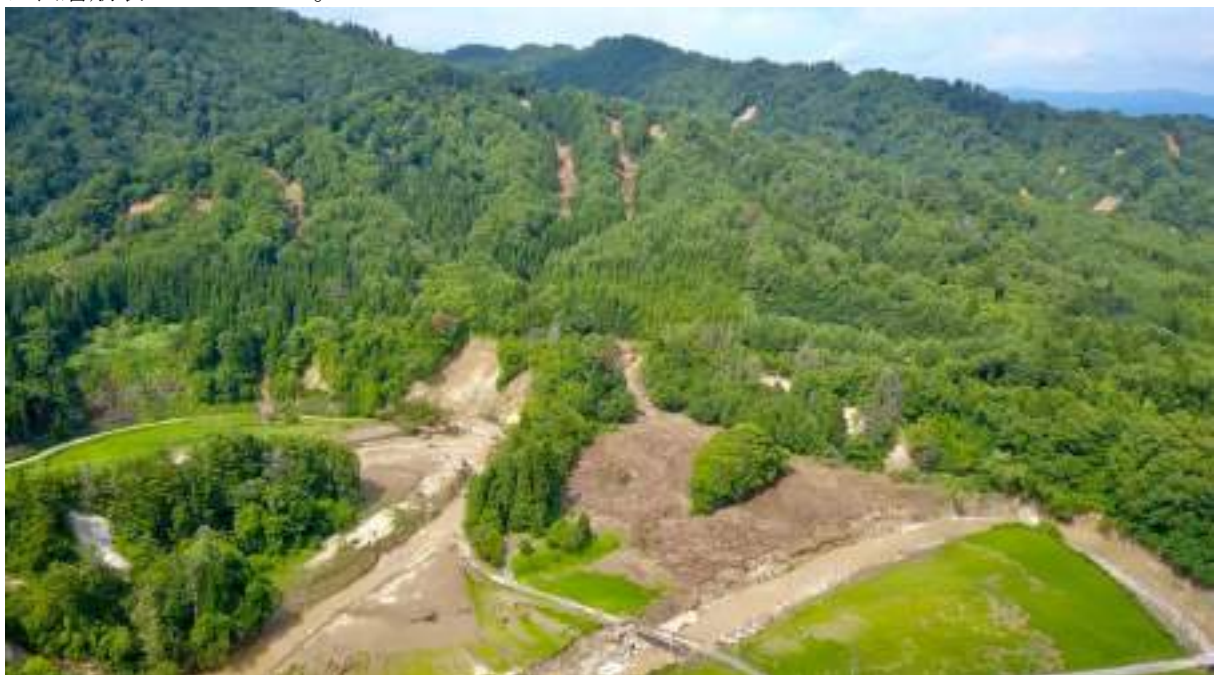
写真 29. 舟越付近の表層崩壊・土石流と大量の流木。中央下に北向橋 (8月7日 14:00 頃空撮)

北側の山地斜面には、筋状の茶色い地肌が数条見えている (写真 29)。これは稜線直下で表層崩壊が発生し、斜面の浅い谷を樹木を巻き込みながら土石流となって流下し、小白川の左岸側の段丘面上に扇状地状に土砂と流木を堆積させ、その末端は小白川に達したとみられる。この表層崩壊・土石流は針葉樹の植林地内で生じているが、樹種が影響したのか偶然だったのかは分からない。小白川の左岸の護岸構造物は侵食によって損傷していた。写真中央下の北向(きたむかい)橋は左岸側の橋台のところを侵食をうけて通行不能となっていた。

萩生川と小白川の流木の発生原因は河川水による侵食、降雨による斜面崩壊・土石流である。小白川流域には中新世後期に形成された宇津峠層が分布している（皆川，1971）。宇津峠層は珪砂を胚胎し商業的に採掘されていたことがある（柳沢・山元，1998）。つまり宇津峠層は主に石英砂からなる砂岩からなっており、固結して塊状で亀裂が少なく、また泥質分が少ないため風化しにくく、粘土化しにくいという性質を持つ。そのため表土が薄く、樹木の根が浅くなる傾向がある。広葉樹よりも針葉樹の方が根が浅い傾向が知られるが、小白川流域の場合は樹種の違いではなく地質学的要因によって樹木全体の根が浅い可能性がある。大雨により土壌は容易に流失し、樹木も根こそぎ流される。舟越付近の斜面崩壊・土石流跡の谷底は土壌が失われて地層（宇津峠

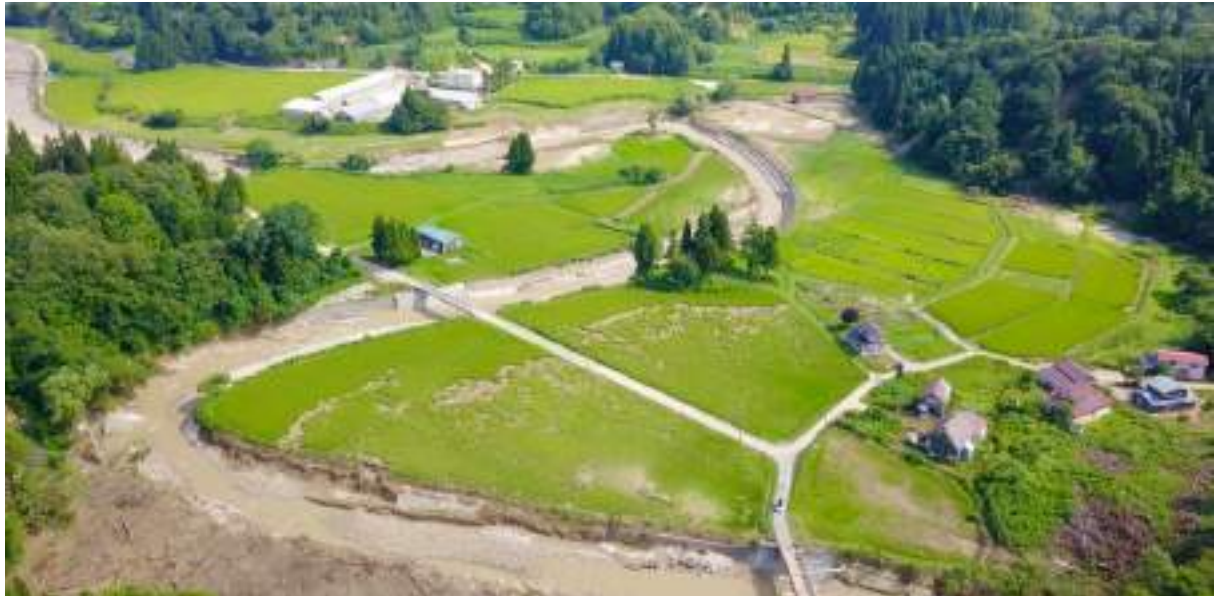
小白川右岸の水田には、北向橋を要として扇状に広がる溢水の跡が認められる (写真 30)。写真中央上には小白川の右岸側 (南側) の支流との合流点付近の水田も土砂に覆われていることがわかる。写真 30 の右手の山地斜面から数カ所出水した跡がみられる (写真右下、中央やや上、右上)。

写真 30. 舟越付近。下右寄りに北向橋。中央左寄りに舟越橋。左上に竹原橋（8月7日 14:00 頃空撮）

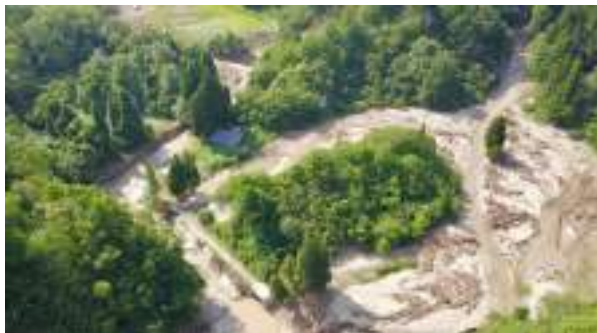
北向橋の直線で約 600 m 上流の地点では林道が流失していた (写真 31)。この写真の中央下に橋梁は残っているがその手前の林道がなくなっている様子が写っている。大きく蛇行する河床には多くの流木が残されているが、これは写真右上から合流する支流の足取沢からもたらされたものとみられる。

写真 31. 林道の流失（8月7日 14:00 頃空撮）

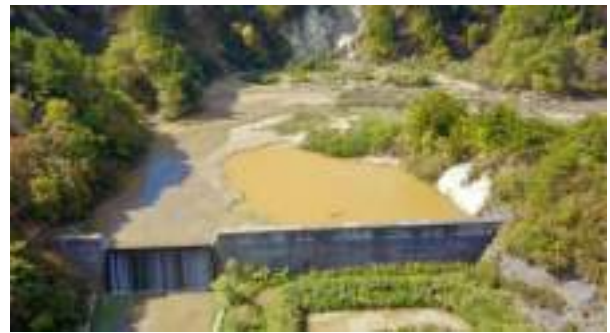
小白川上流の砂防ダムには土砂が堆積していた (写真 32)。この砂防ダムは増水時に土砂を捕捉し、下流への土砂の流出を抑制する機能を発揮したと見られる。この砂防ダムの周辺の斜面には表層崩壊が生じていた。

写真 32. 砂防ダム（8月11日 14:25 頃空撮）

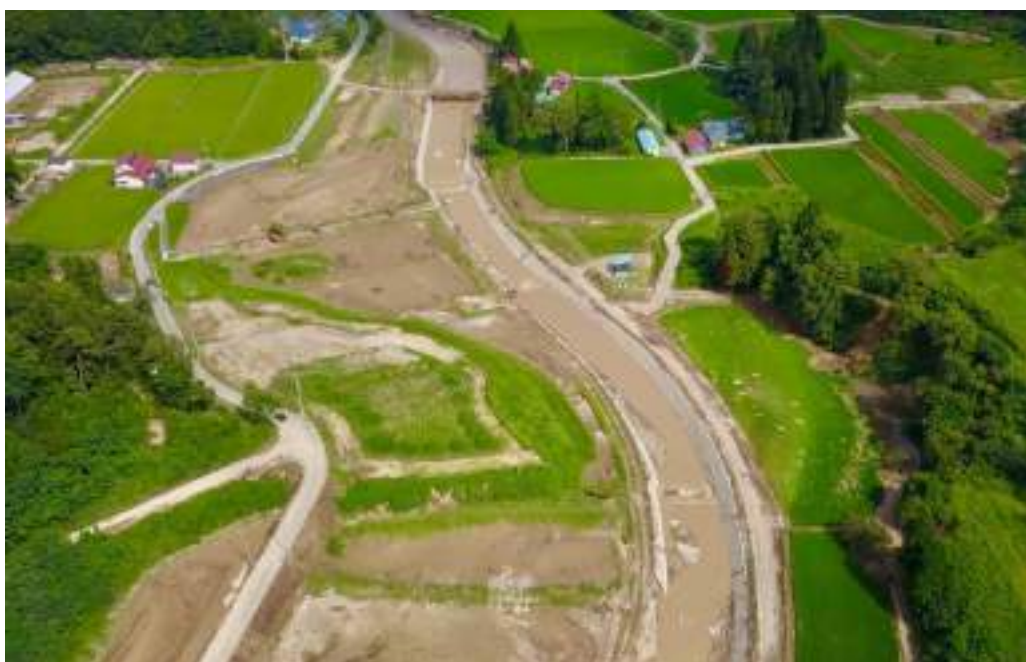
写真 33. 芋元付近。竹原橋から下流を望む。中央上に芋元橋（8月7日 14:25 頃空撮）

山地から谷底平野に移り変わった芋元付近では小白川は緩く屈曲した流路を呈する。河岸（とくに左岸）の農地は土砂や流木で覆われていた（写真 33,34）。芋元橋は流木が巻きついたことにより狭窄部のダムのような役割を果たして、その上流側の農地が遊水地的な状態になった可能性がある（写真 35）。竹原橋付近の左岸の丘陵斜面には表層崩壊が認められた（写真 36）。

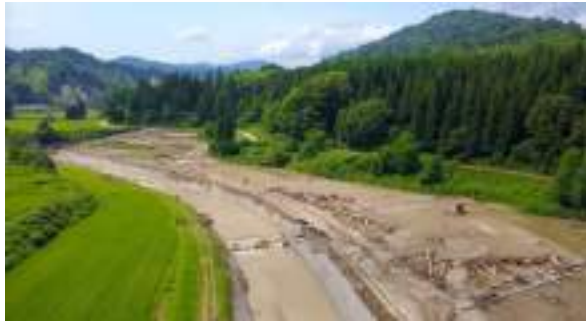
写真 34. 竹原橋の上流（8月7日 14:20 頃空撮）

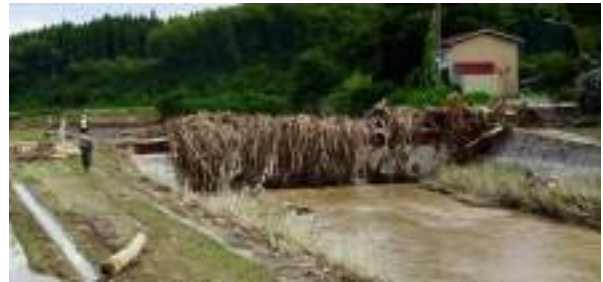
写真 35. 芋元橋に巻きついた流木（8月7日 15:00 頃）

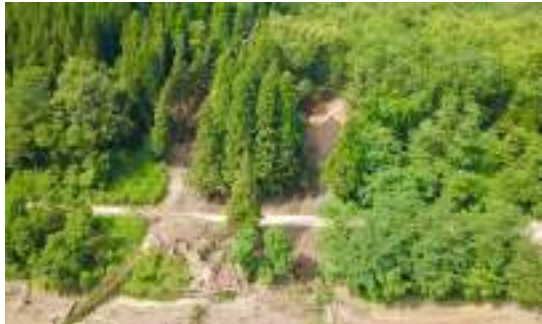
写真 36. 表層崩壊（8月7日 14:30 頃空撮）

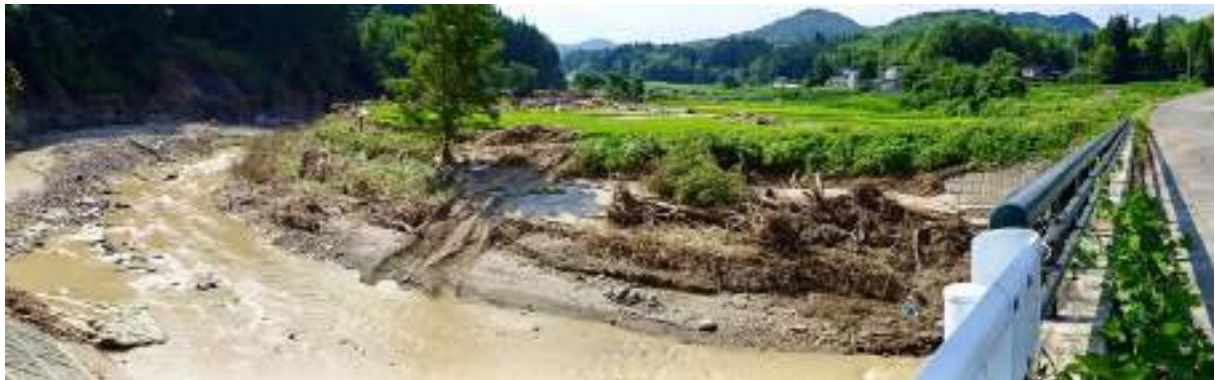
写真 37. 大天伯橋より上流を望む（8月11日 14:45 頃）

大天伯橋は橋梁自体に大きな損傷はなかったが、上流側左岸の水田には流木が堆積していた（写真 37）。

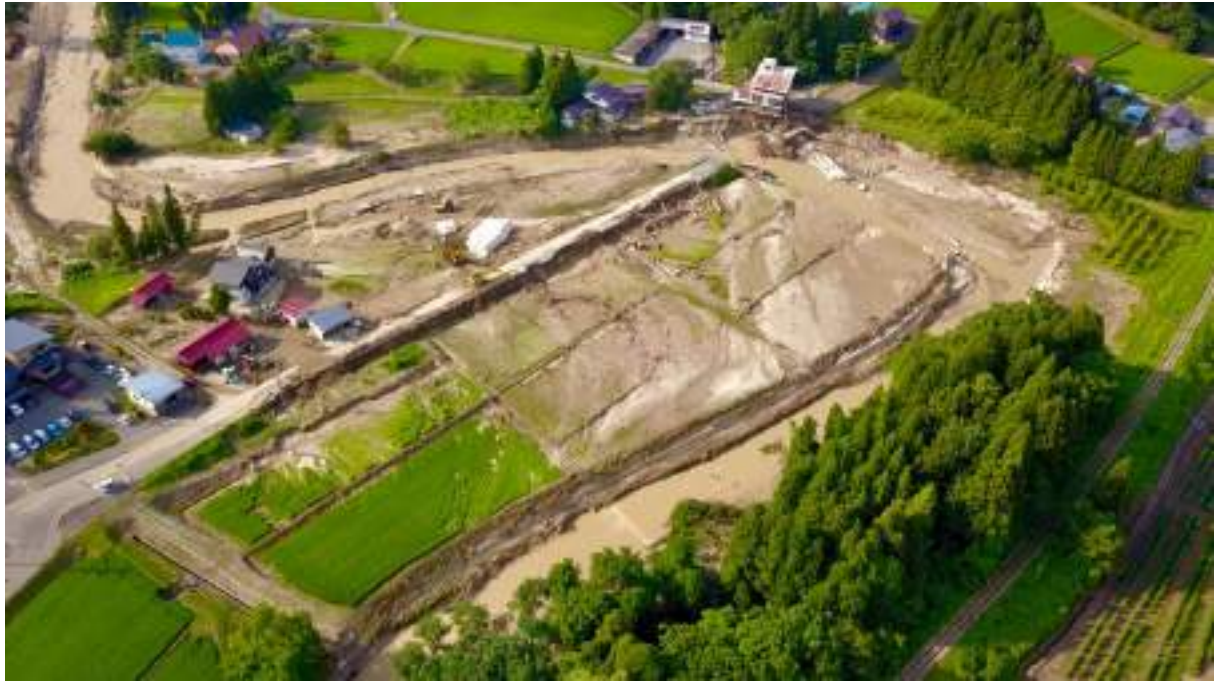
写真 38. 大巻橋付近 (8月7日 16:10 頃空撮)

大巻橋付近には溢水・越水などの氾濫の跡が明瞭に認められる（写真 38）。大巻橋から写真左の住宅にかけての主要地方道長井飯豊線の路面は泥や流木に覆われ、路肩は洗掘により損傷している。このことから、増水時には道路が堤防の働きをして上流側がダム湖のような状態になり、ついには道路を越水したと見られる。大巻橋の右岸側（写真では左手）の路面は土砂に覆われていないため、水位はそこまで上昇せず、大巻橋が水没することはなかったと考えられる。大巻橋の橋脚には大量の流木が巻きついており、兩岸の一般部が侵食されている。大巻橋の下流右岸の段丘面上の水田には大巻橋から放射状に広がる洪水堆積物がみられ、これは道路の越水を示す洪水堆積物を上書きしているように見える。以上のことから、大巻橋の橋脚に大量の流木が巻きついて遮蔽体化したために上流がダム湖状態になり、越水により道路が洗掘された。流木が巻きついたために橋脚への流体圧が増加し、橋脚が破断して橋が崩落し、ダムの堤防が決壊したような状態となって、上流側に溜まっていた水が下流へスプレー状に一気に放出され、その水勢によって橋の兩岸が侵食されたとみられる。ダム湖の形成や攻撃斜面の侵食（全壊家屋）には小白川の大きく蛇行した流路の形態も影響したとみられる。

小白川に架かる主要地方道の長井飯豊線の大巻橋の崩落とJR米坂線の鉄橋の崩落はニュースでも大きく報じられ、豪雨災害の象徴的な出来事であった(写真38~40)。いずれも、流木が巻きつけた橋脚への流体圧が増加して橋脚が傾くか破断したことが要因となったと考えられるが、大巻橋と米坂線鉄橋の崩落の発生順序はわからない。おそらくは、大巻橋の崩壊によって直前まで滞留していた河川水が一気に流下したタイミングで、米坂線鉄橋が崩壊したのであろう。

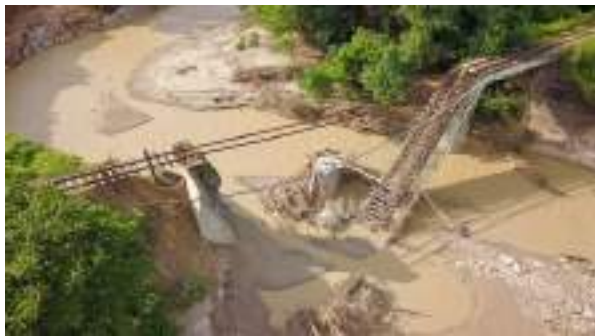
写真 39. 崩落した米坂線鉄橋 (8月7日 16:10 頃空撮)

大巻橋の下流の小白川と白川との合流点に位置する JR 米坂線の鉄橋は橋脚が破断し、主桁が落下し、右岸側の橋台の一般部が洗掘されていた (写真 39)。鉄橋の橋脚に大量の流木が巻きついていることから、大巻橋と同じく、橋脚に流木が巻きついて、流体圧の増加によって橋脚が破断して、橋梁が落下したものとみられる。鉄橋の上流側と下流側で大きな水位差が生じて、鉄橋の下流側では放射状に排水された (写真 40)。落下した主桁と線路には巻きついた流木の位置からみて、落下した時の水位はそれほど高くなかったと考えられる。

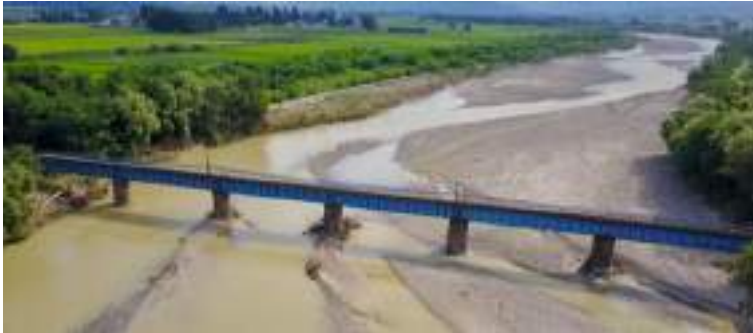
鉄橋の橋脚にかなりの量の流木が巻きついていた（写真 41）。

写真 41. 山形鉄道白川鉄橋（8月11日15:20頃空撮）

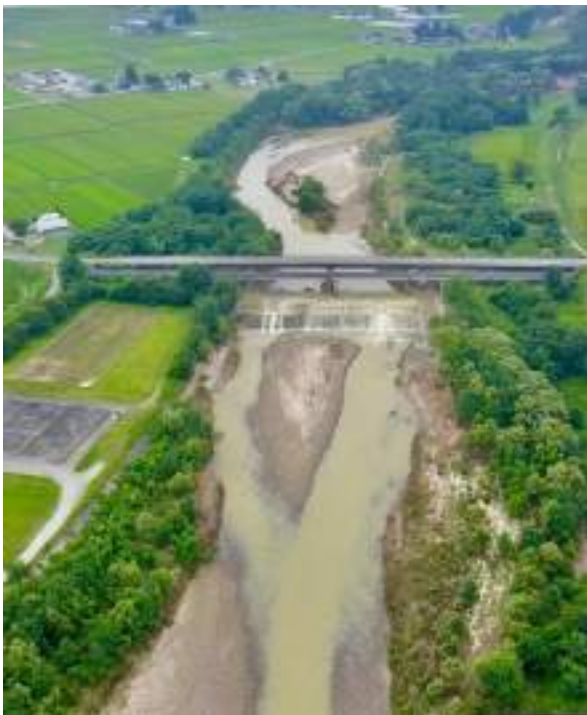
飯豊橋の橋脚にかなりの量の流木が巻きついていた（写真 42）。発災前の 2022 年 4 月 23 日に撮影した同じ場所の写真（写真 43）と比較すると、発災前は中洲に樹木が茂っていたが、発災後はそれらが失われて、中洲の形も変わっている様子が見える。橋の下流の発災後（写真 44）と発災前（写真 45）を比較すると、左カーブの右岸の攻撃斜面が一部侵食されている。飯豊橋の南側では、道路沿いの用水路からの溢水により水田に土砂が侵入している（写真 46）。

写真 42. 飯豊橋（8月11日8:30頃空撮）

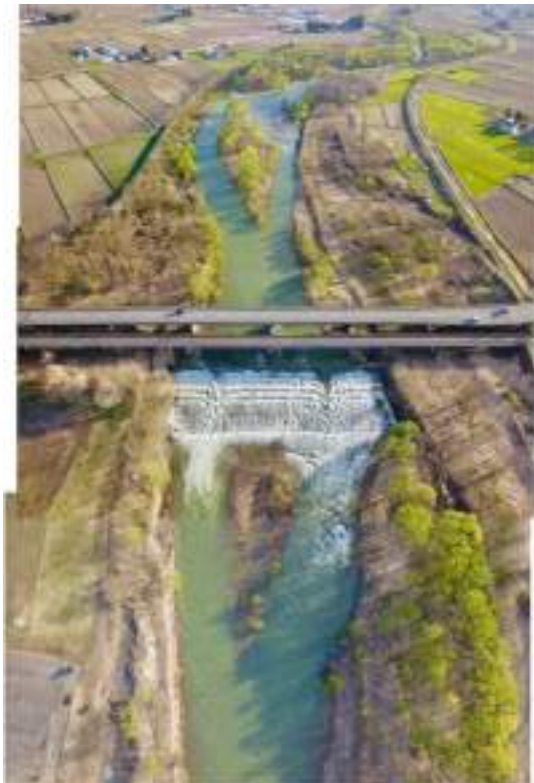
写真 43. 飯豊橋（4月23日17:00頃空撮）

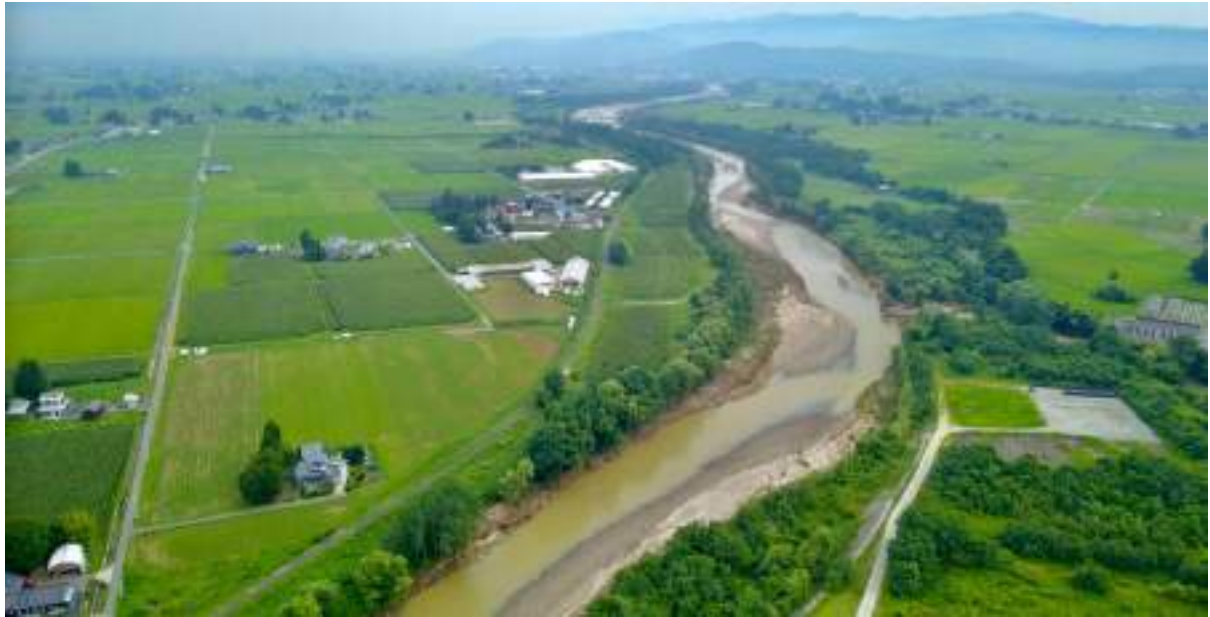
写真 44. 飯豊橋より下流を望む (8月11日 8:15 頃空撮)

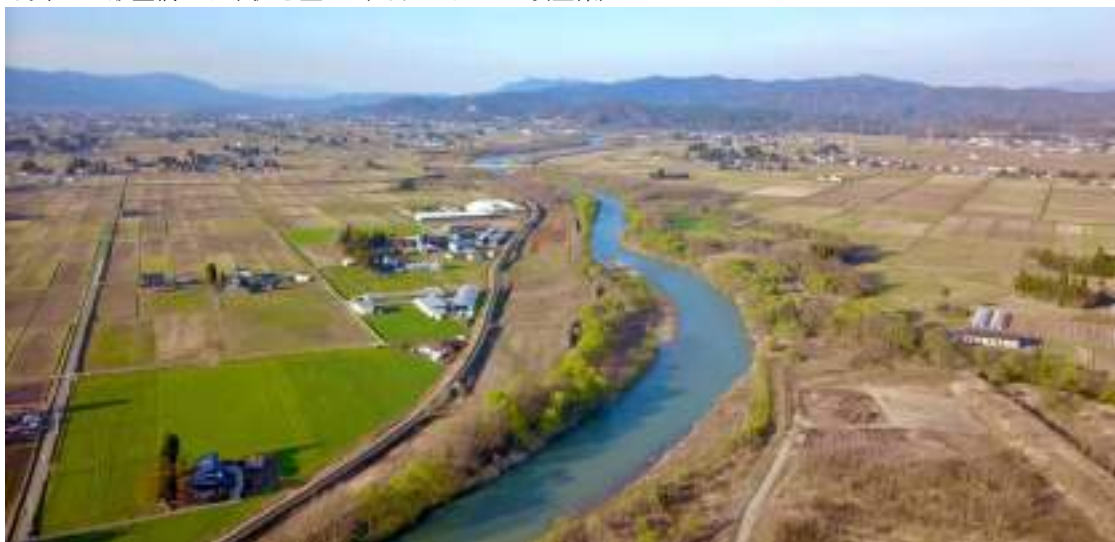
写真 45. 飯豊橋より下流を望む (4月23日 16:55 頃空撮)

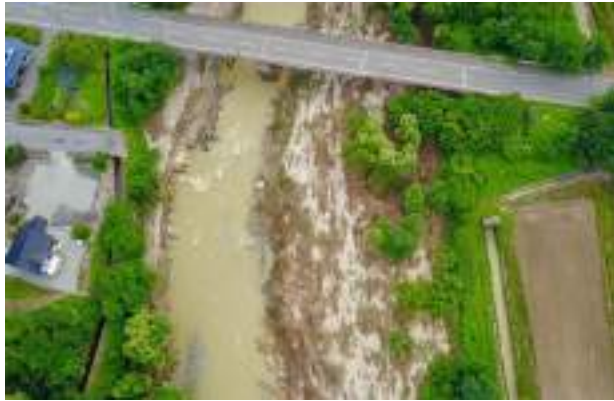
写真 47. 長瀬橋 (8月11日 7:50 頃空撮)

発災後 (写真 47) と発災前 (写真 48) と比較すると、発災後に河川敷の植生が荒廃していることがわかる。発災後と発災前の椿方面の遠景を比べると、このスケールでは特段の変状はみられない (写真 49, 50)。

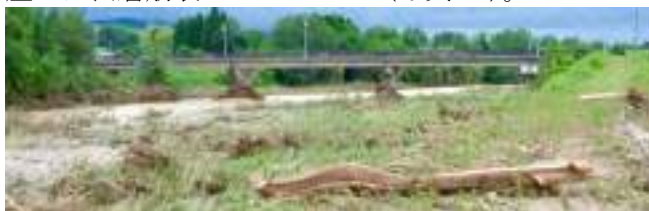
写真 51. 小白川橋 (8月4日 15:50 頃)

小白川橋の橋脚に多量の流木が巻きついていた (写真 51)。上流側の白川右岸では堤防が低くなっているところから越水して水田が冠水し、土砂や流木が堆積していた。右岸の水田脇の段丘崖には表層崩壊が生じていた (写真 52)。

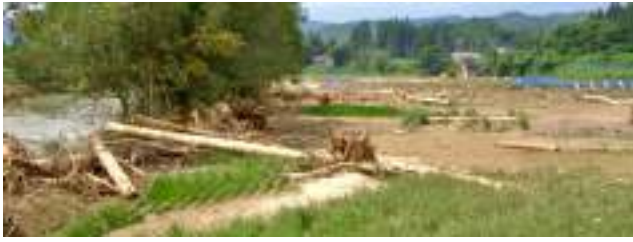
写真 53. 外記川原橋左岸（8月11日10:00頃）

外記川原橋付近の白川左岸の段丘面上の農地は小白川から流出した洪水堆積物や流木で覆われていた（写真 40, 53）。外記川原橋下流の白川右岸にも流木が残されている（写真 54）。

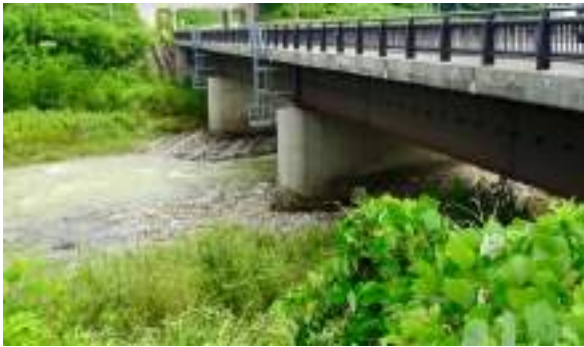
写真 55. 中里橋（8月11日10:10頃）

中里橋の橋脚には少量の流木が巻きついていた（写真 55）。この付近で大きな変状は見られなかった（写真 56）。

8月豪雨は線状降水帯による数時間ほどの局地的な集中豪雨を特徴としていた。降り始めから降り終わりまでの総雨量は、気象庁の高峰観測所で 308 mm、国土交通省の樺観測所で 476 mm であった。いずれも記録的な雨量であったが、萩生川や小白川を含む山間部ではそれ以上の降水があった可能性もある。今回の白川に沿った調査では、小白川合流点よりも下流の白川は荒廃が著しいのに対して（写真 40～42, 44, 47, 54）、上流の白川はそれほど顕著ではなかった（写真 55～63）。これは萩生川水系と小白川水系の増水が著しく、白川へもたらされた土砂や流木の主要な供給源となったことを示している。

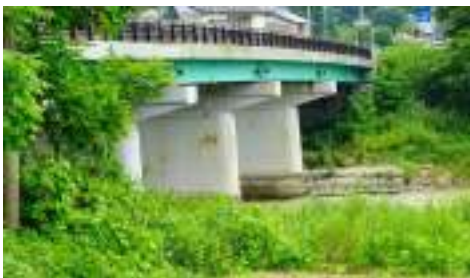
写真 57. 手の子橋（8月11日10:35頃）

手の子橋の橋脚にはほとんど流木が巻きついていなかった（写真 57）。橋脚や護岸構造物に顕著な変状はみられなかった。橋の上流の左岸に流木が残されていた（写真 58）。

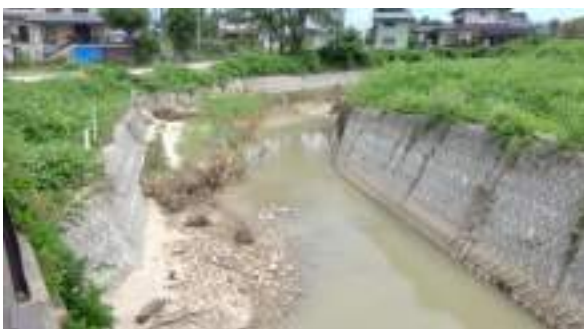
写真 59. 宇津川橋の下流（8月11日11:10頃）

橋や護岸構造物に顕著な変状はみられなかった（写真 59, 60）。護岸の石垣の最上段の石組みから生える雑草は直立しているが、その下の段から生える雑草は根元から折れて下流側へ倒れていることから（写真 60）、この部分では増水時に溢水しなかったと考えられる。

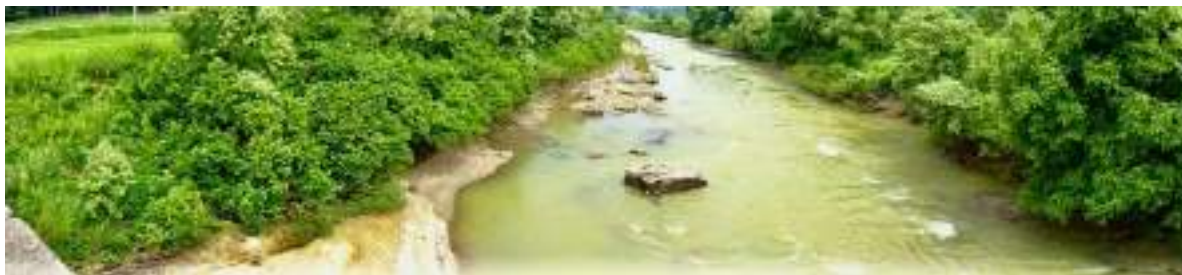
写真 61. 毛下野橋の下流（8月11日10:50頃）

この橋の付近では特段の変状はみられなかった（写真 61）。

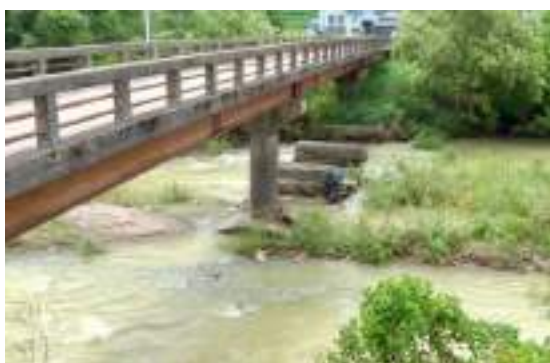
写真 62. 橋本橋（8月11日11:00頃）

橋本橋の橋脚には少量の流木が巻きついていた（写真 62）。左岸に倒木がみられた（写真 63）。

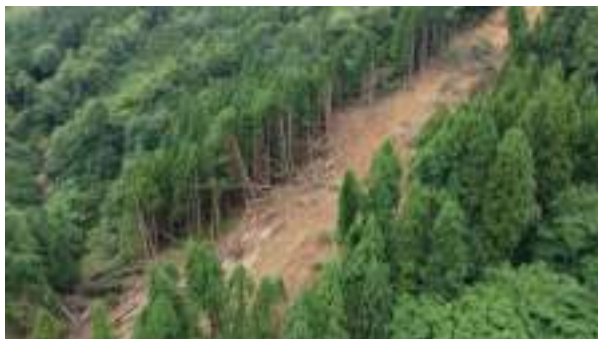
写真1 大規模に崩壊したスギ人工林
(飯豊町役場川村俊貴氏提供のドローン動画からの静止画)

国立研究開発法人 産業技術総合研究所地質調査総合センターが提供している地質図 Navi を使って調査地の地すべり地形の分布を示した(図3)。崩壊地が多く発生していた平田沢や台沢、田代沢に地すべり地形が多いことが読み取れる。抽出した7か所の大規模な崩壊地のうち、地すべり地形と重なったのは2か所だけで、両者に強い因果関係は認められなかった。しかし、最も大規模に斜面崩壊した①(写真1)の崩壊地は地すべり地形であり、約70年生と高齢にもかかわらず間伐が実施されていないスギ人工林で、これらの複数の要因が重なり合っ大規模な崩壊が引き起こされたと推察される。

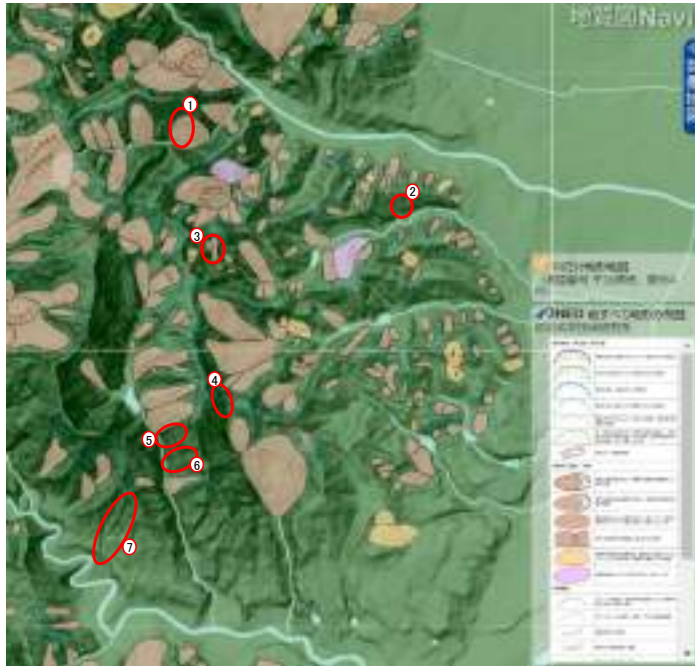
図3 地質図Naviによる地すべり地形の分布。
①～⑦は図1の崩壊地の位置を示す。

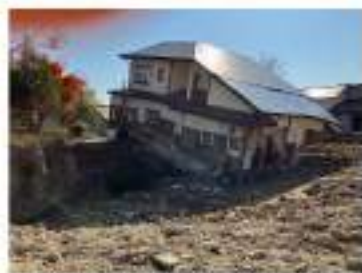
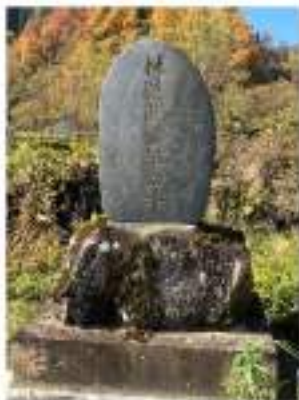
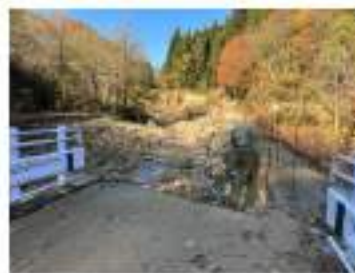
写真1 萩生川の視察から

下流：全壊住宅

林道開発記念碑（S49）

上流：橋が分断

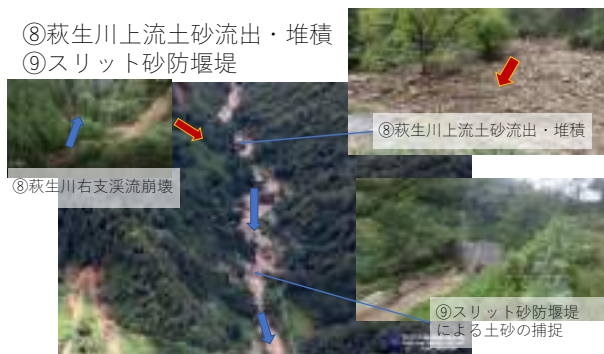
萩生川では山地部から平野部に出る付近から洪水の氾濫や河岸侵食が始まり、JR線の橋梁付近までの区間での被害が大きい。特に二反田橋付近では右岸側の河岸が大きく侵食され、住家1棟の基礎部が大きく侵食された。萩生川の山地部では、多数の山腹崩壊が発生しており、これらが土石流となって流下して多量の土砂や流木が流下した。本川上流部を流下してきた土砂や流木は、萩生川砂防堰堤（コンクリートスリット堰堤）の堆砂地に堆積するとともに、一部が本川の下流に流出した（図3）。なお、コンクリートスリット堰堤は、図4に示すように流下してきた土砂を流水の堰上げにより堆積・調節するものであり、今回の災害においてその機能を発揮し、災害の抑制に貢献したと考える。しかしながら、このコンクリートスリット堰堤の下流約400m付近に位置する新沼橋付近では右支川（堤尻沢）から流出してきた多量の土砂や流木が堆積していた（図5）。これは、右支川（堤尻沢）の中流部で大規模な地すべり性崩壊が発生し、これにより発生した土砂や流木が流下し堆積したものである。

図3 萩生川上流部の土砂流出・堆積とスリット砂防堰堤

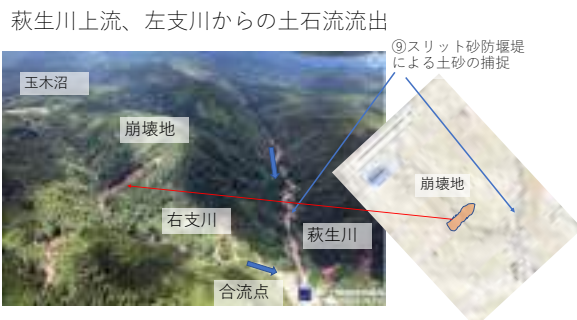
図5 萩生川と右支川との合流点付近の状況

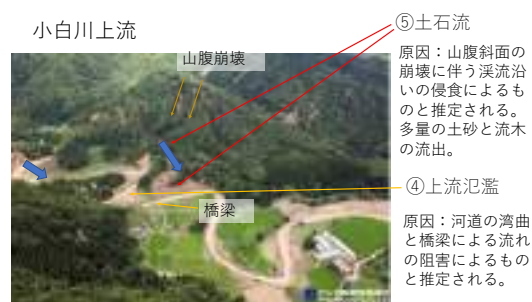
小白川の下流部（白川との合流点付近）では、県道の大巻橋とJR橋梁が洪水により流出した。また、洪水氾濫は平野部の沿川の各所で発生しており、周辺の田畑や橋梁への被害が目立った。小白川上流域の山地においても斜面崩壊が多発し、これらが土石流となり多量の土砂や流木を発生・流下させた（図6）。小白川本川上流部には小白川砂防堰堤等が設置されていたため、これらが多量の土砂や流木を捕捉したものの、一部は小白川本川に流れ込んだ。また小白川上流の左支川（足取沢）からは多量の土砂や流木が流下して、小白川本川との合流点付近に堆積した。小白川本川を流下した土砂は平野部で河床に堆積し、河床上昇を発生させたり、流木は小白川に架かる橋梁の橋げたや橋脚に巻き付いて、洪水の流下断面を減少させたり、流れによる橋げたや橋脚に加わる力を増大させることにより洪水による被害を助長させたと考えられる。

図6 小白川の谷出口付近の状況
