2022 年 8 月飯豊町豪雨災害調査研究
2022 年度報告書

飯豊町立いいで農村未来研究所
豪雨災害調査研究チーム

2023 年 3 月 31 日

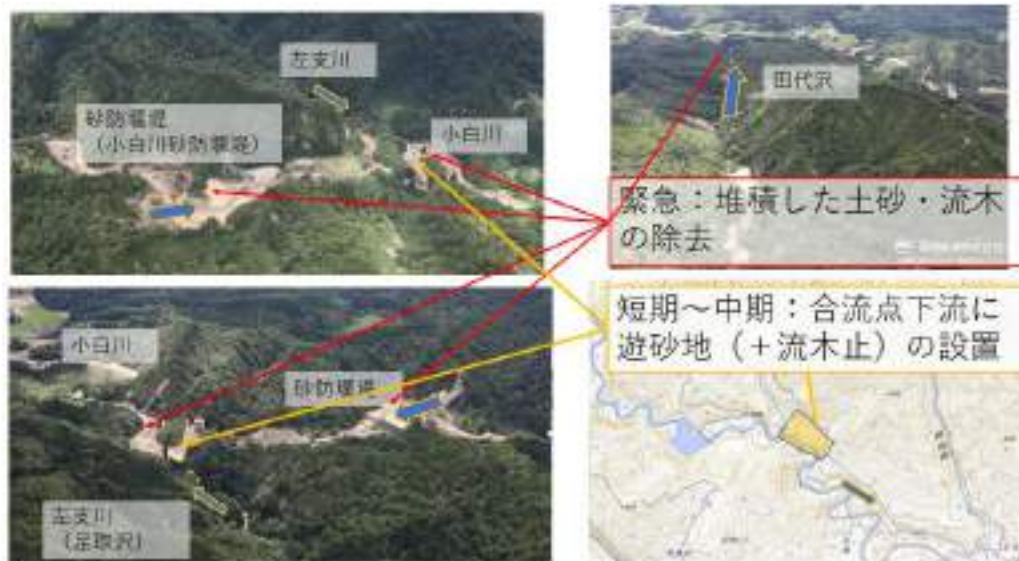
今回の小白川における洪水災害の原因の一つとしては、小白川上流からの多量の土砂と流木の流出がある。小白川本川上流からの土砂と流木は既設の小白川砂防堰堤によりその大部分が捕捉されたが、一部は下流に流出し、下流での河床上昇や橋梁への流木等の引っかかりにより通水断面の減少による洪水氾濫や橋梁被害の発生原因となったと考えられる。また、左支川（足取沢）からは上流の山腹斜面崩壊等に起因する土砂や流木が多量に発生し、一部は小白川本川下流に流下しているが、大部分は小白川本川との合流点付近に堆積しており、次期の中小洪水によって小白川本川に流出し、洪水災害を助長する可能性が高い。

図8 小白川本川と左支川（足取沢）との合流点処理案

このような状況から、(i)早急に小白川本川と左支川（足取沢）との合流点付近の堆積土砂・流木を除去する。(ii)小白川本川と左支川（足取沢）との合流点付近に流出してくる土砂と流木を堆積・捕捉するための遊砂地（流木止め）を整備することが必要と考える（図8）。

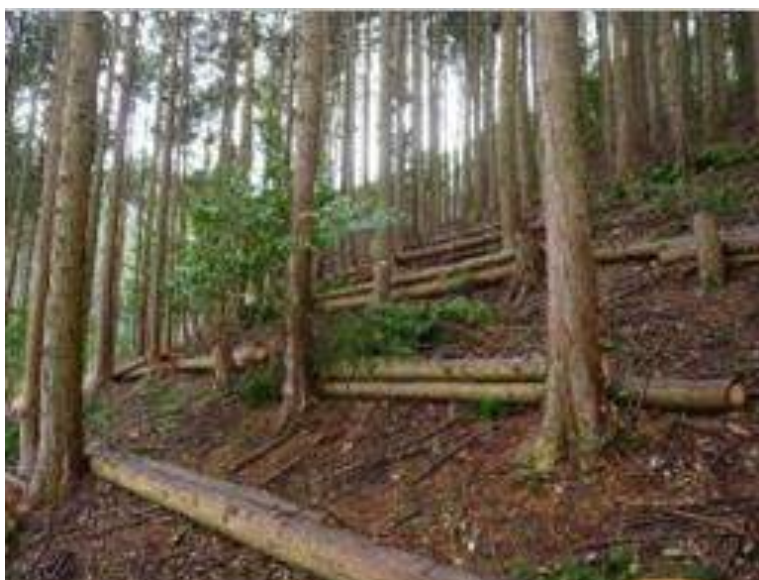
図9 間伐と間伐材を用いた表土流出対策(簡易土留工、筋工)³⁾

今回の災害では萩生川および小白川の上流部の山地で多数の斜面崩壊や地すべり性崩壊それらに伴う土石流が発生し、これらが萩生川や小白川に多量の土砂や流木を供給して、洪水被害の増大の一因となったと考えられる。このような山地からの土砂や流木の流下を抑制するためには、根本的には、山地を覆っている森林を強くして、斜面崩壊や土石流が起こり難くすることと、土石流等が発生しても多量の流木が発生しないようにすることが必要である。わが国では、1950～1960年代に行われた拡大造林により、現在、樹齢50～60年の人工林の占める割合が多くなっているが、これらの中には間伐等の手入れ不足の森林が多く、斜面崩壊等の多発の一因になっている。このため森林の整備をとおして、山地における災害を減少させ、ひいては、土石流や下流での洪水災害等を抑制することが重要である。具体的には、間伐等により森林の整備を実施することにより次の効果が期待できる(図9³⁾)。①保育間伐効果・・・腐りや曲がりのある木を除去し、健全な樹木を育成する。②根系の発達による斜面崩壊の抑止・・・間伐により各樹木の生長が活性化し、根系が発達する。③下草の繁茂による侵食防止・・・間伐により日光が地表に届くようになり下草が繁茂する。④表土流出防止・・・簡易土留工(筋工)により、地表流を減少させ、表土の流出を防ぐ。このような森林整備による災害対策は「災害に強い森林づくり」として、全国各地で行われている。いろいろな種類の樹木からなる「広葉樹林」や「針広混交林」が増加すれば、表層崩壊の起こりにくい、土砂流出や流木の発生が少ない、公益的機能の高い、また、災害に強い森林を作ることができる(図10⁴⁾)。

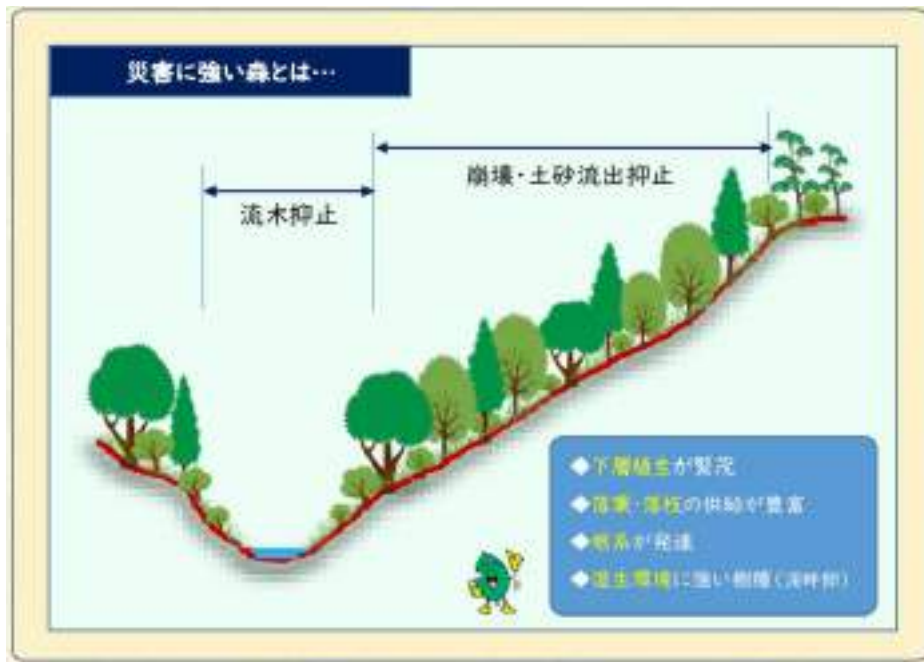
図10 災害に強い森の整備方法模式図⁴⁾

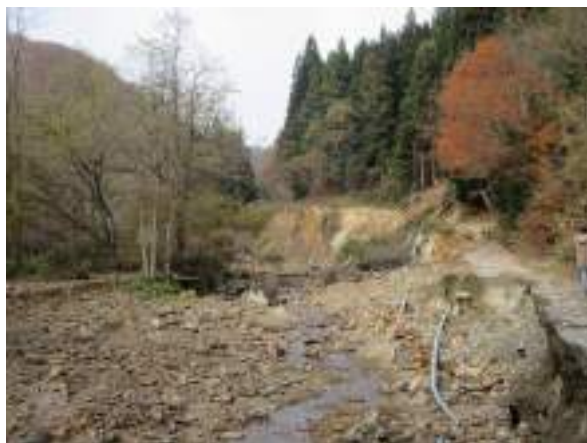
破壊された新沼橋の上流部の砂防堰堤から先の河川も調査した。町営水道管が崩落し、橋も崩落している箇所(図1)が上流にありもその周囲の森林の崩落も見られた。その途中でも萩生川に流れ込む支川からの土砂も見受けられる。今回の豪雨災害だけによる状況か不明である。

図1 萩生川上流(砂防堰堤の上流)の崩落

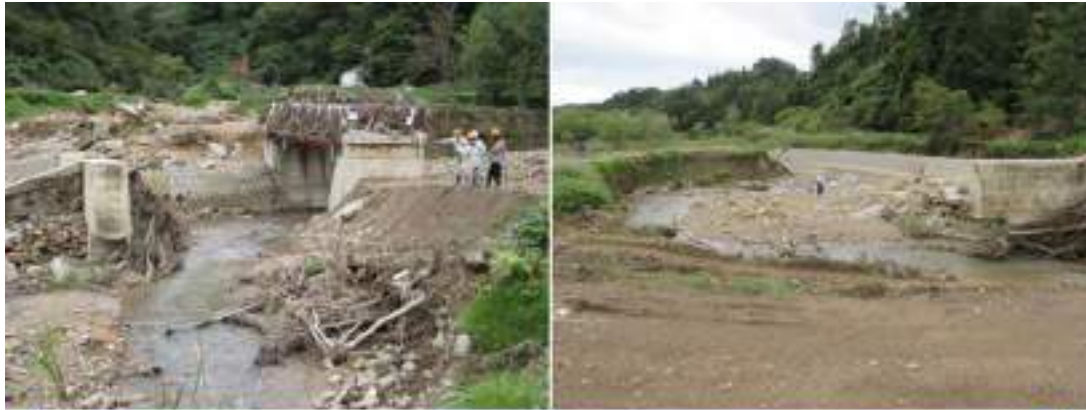
図3 新沼橋の崩落現場であり、右岸からの流木が堆積している状況である。これは、右岸支川の上流の杉の森林の表層崩壊によるものと思える。図4は9月2日に役場の川村氏がドローンで撮影してくれた表層崩壊の現場であり、図5はそこからの流木が新沼橋の手前で堆積している状況を示している。

萩生川 本流の上流 砂防防堰堤の直下下流の氾濫域

右岸の沢からの流木、本流の流木と土砂で氾濫、橋の崩落等

図3 萩生川新沼橋の崩落と流木・土砂堆積

この復旧は元に戻すのではなく、現況の氾濫域を残した、ゆったりとした自然河川への状況に戻し、いざという時の氾濫を飲み込む。流木を貯めておくようにするのも一つの手法。エコロジカルでグリーンインフラ的改良復旧デザインが必要か

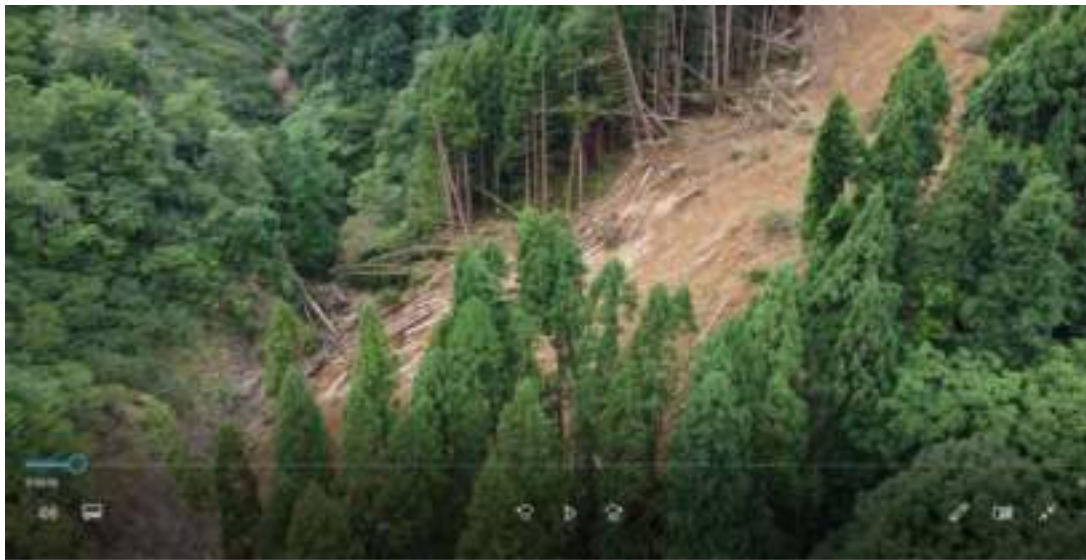
萩生川上流 崩落斜面 ドローン撮影 飯豊町企画課川村 20220902

図4 新沼橋の右岸支川上流の南斜面林の表層崩落（字風穴の一部）

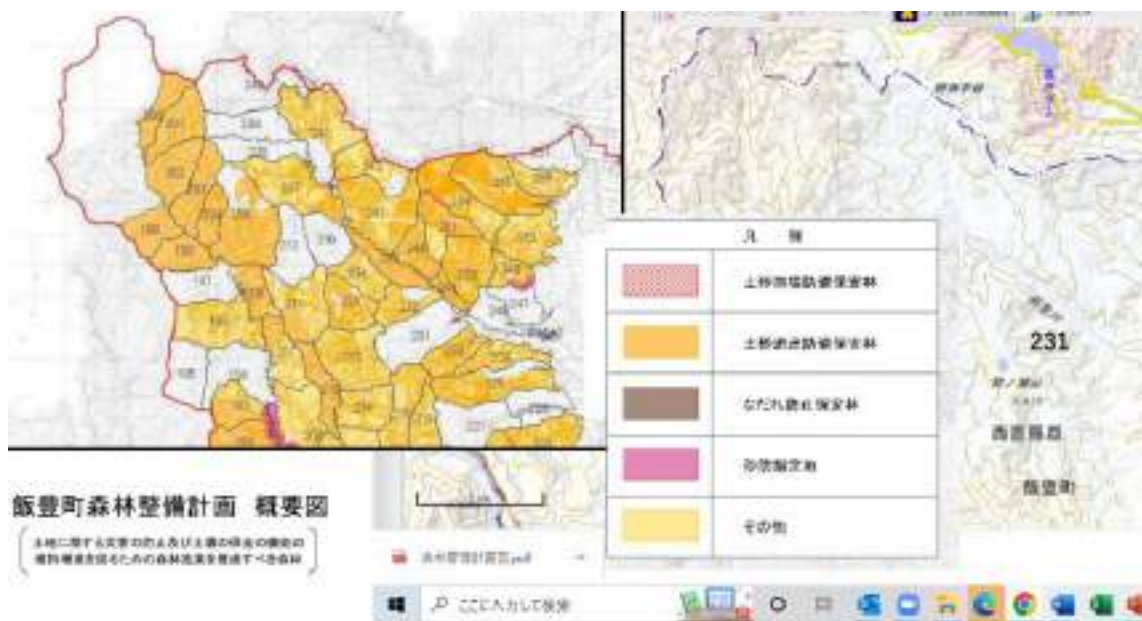
図 9 飯豊町の森林計画での土砂流出防備保安林（萩生川流域）

この箇所は町の森林計画では水源涵養保安林に指定されているが、周辺が土砂流出防備保安林には指定されているのにも関わらずこの箇所は土砂流出防備林には指定されていない(図 8、図 9)における林班 231 が字風穴の場所)。

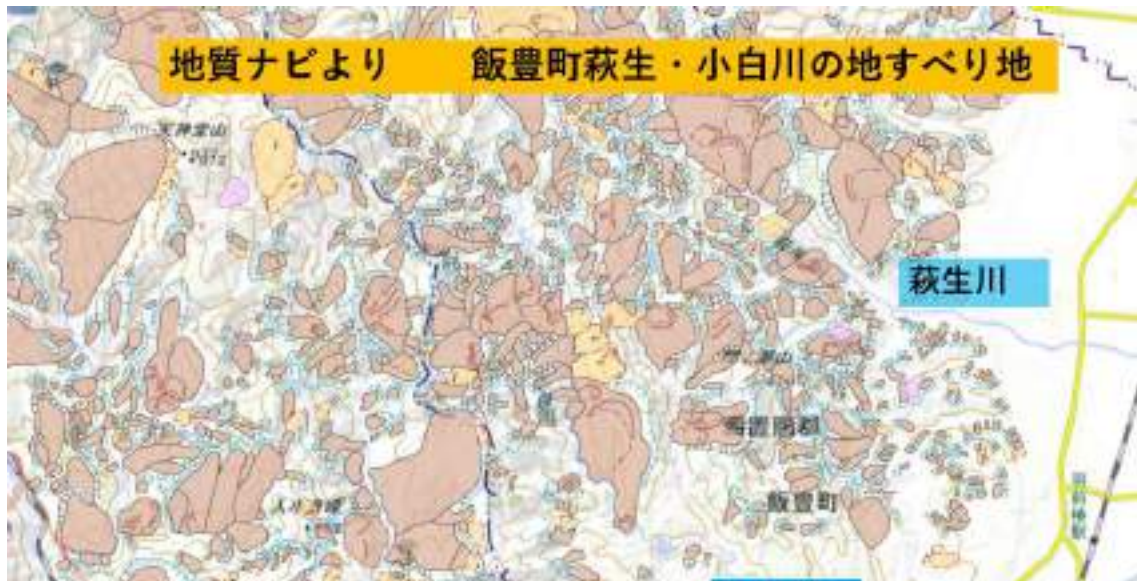
図 10 は、地質ナビ WEB での萩生川流域での地すべり地の分布図である。流域のほとんどが地すべり地であり、海成層泥岩から構成されており(図 28)、いつ地すべりが起きてもおかしくない森林であり、かつ急斜面のエリアである。この点は、今後の豪雨災害、地震での相当のリスクを抱えている流域であることを再認識して、森林資源の多面的な管理活動が自治体及び所有者に求められているといわざるを得ない。

図 10 萩生川流域、小白川流域での地すべり地の分布

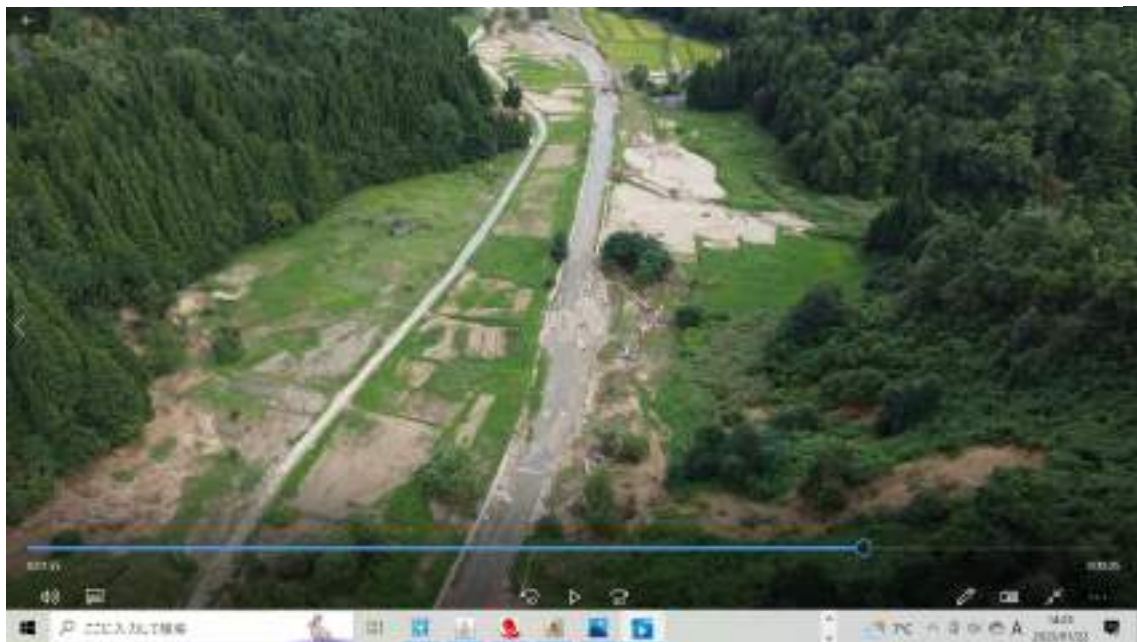
新沼橋直下の下流での水害状況は図 11、図 12、図 13 に示すように、河川護岸が崩壊し、かつ、河川沿いの水田、畑地に土砂と流木が堆積するという悲惨な状況である。

図 11 新沼橋から萩生川下流の氾濫状態（9月2日撮影）

今後の改良復旧で対応していくべき場所となっている。かつての圃場整備と河川改修により、改修前は蛇行していた河道が川幅を狭くし直線化した結果として豪雨時に、流速が速くなりかつ土砂と流木が急速に流され破壊的力で護岸と農地を破壊したと推察できる。図 14 と図 15 で 1960 年代の河道と現在の河道の相違を比較すれば明らかである。

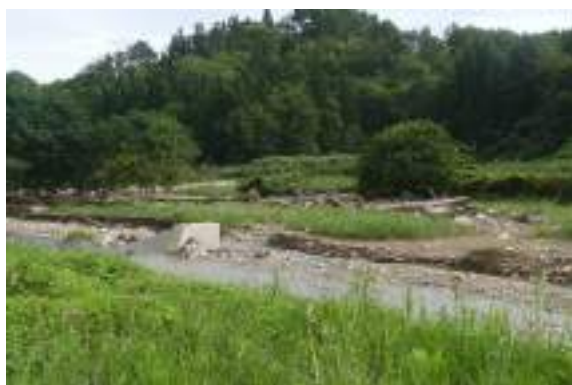
図 12 破壊護岸と土砂流木堆積

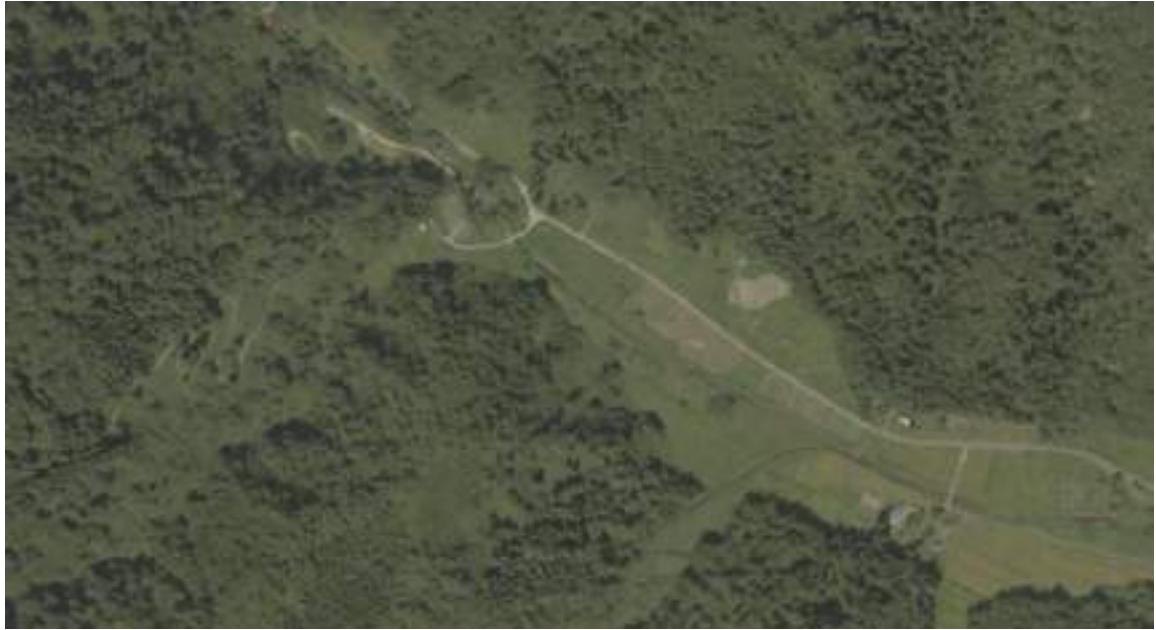
図 14 豪雨災害前の新沼橋から下流域の航空写真、細く直線化した河道

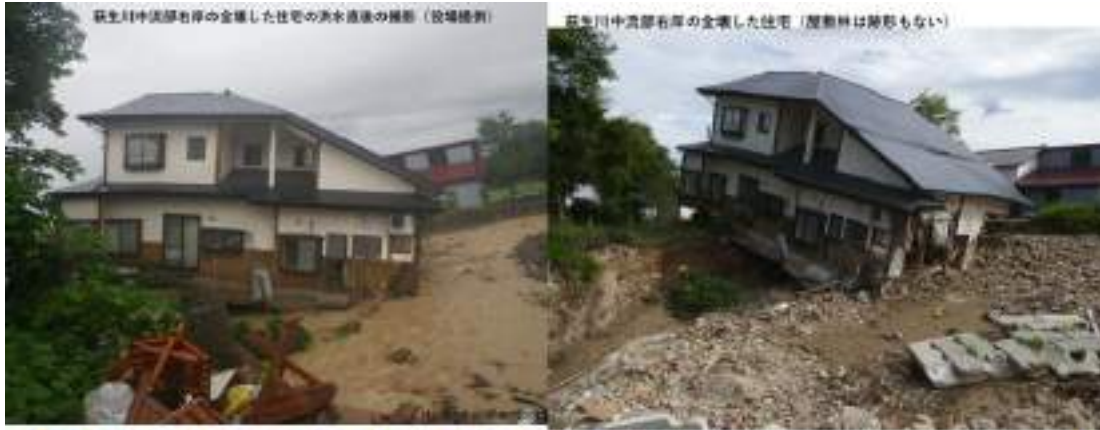
図 16 は萩生川沿いで全壊した、二反田橋横の住宅である。破壊されている住宅の基礎下の断面を見ると砂利の堆積層が見える。かつて河川敷であった可能性も推察できる。1960 年代の河道が直線化する前との河道を比較した図が図 17、18 である。

萩生川沿い 屋敷林と家屋の全壊

1970 年代において、この家屋の直上流部での蛇行をほぼ直線化して直にこの屋敷地に当たるような河道に変更されていた。大きな洪水があれば濁流（流木を含む）がこの屋敷地を襲うことは予想できる。今後の河道改変でこのように屋敷地や橋梁を襲うような河道の形状は極力避ける改良復旧の設計とすべきである。

今後の対策、復旧の在り方は根本的に考え直す必要あり。

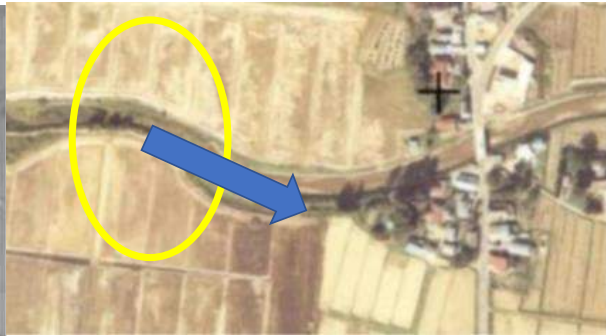
1960年代 圃場整備後、萩生川河川整備前

1970年代の圃場整備と萩生川改修による
河川の直線化工事による家屋への濁流の打撃

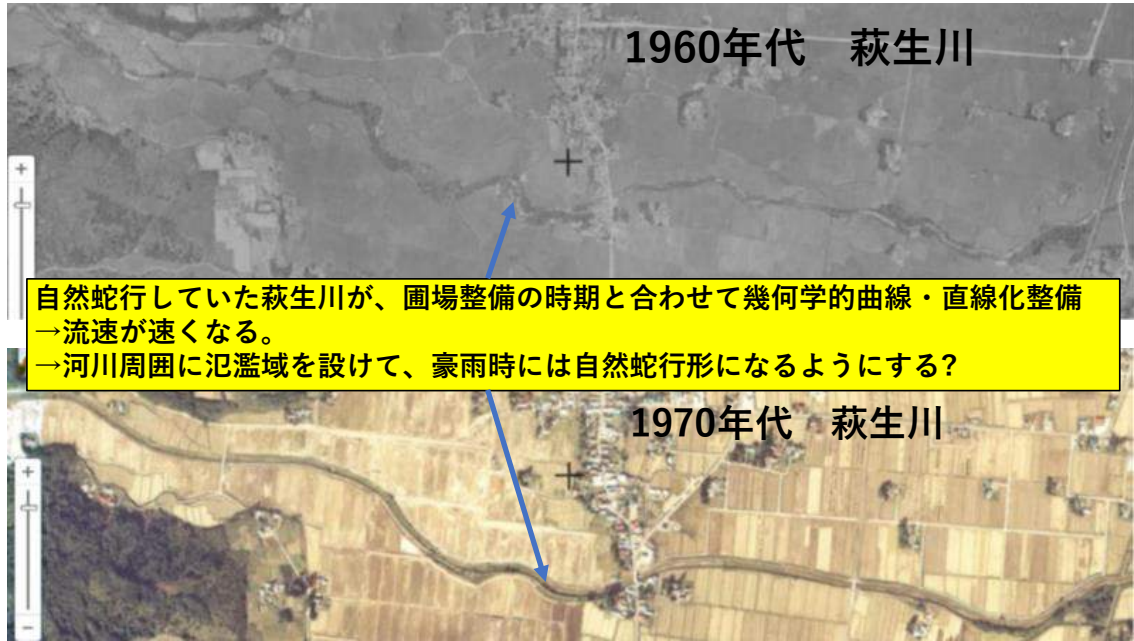
図 18 萩生川の河道整備前後での航空写真比較（国土地理院 WEB 地図を加工）

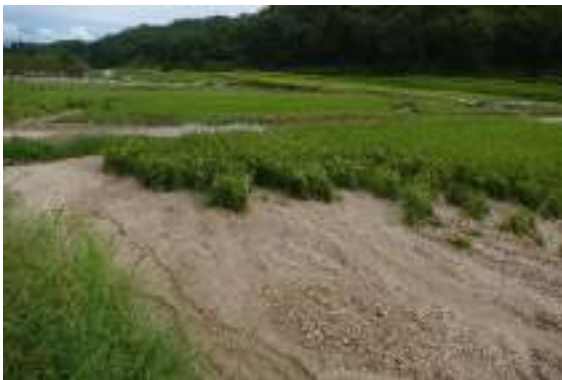
図 19 萩生川左岸の水田の土砂堆積

上流では右岸・左岸とも土砂と流木での農地被害は甚大であった。現地視察での感じでは右岸の護岸の破壊とそれに接する水田の畔の崩落が相当酷いと感じた。流量と流速が相当であったと想像でき、かつ、その理由として河川の直線化があると推察する。直線化された結果として雨は急速に下流に向かって流れるが、その結果として破壊力は高まることになる。今後の改良復旧の視点からは、単に流量と流速を上げて下流に早く流すのではなく、溜めて流すという発想も必要になってくる。

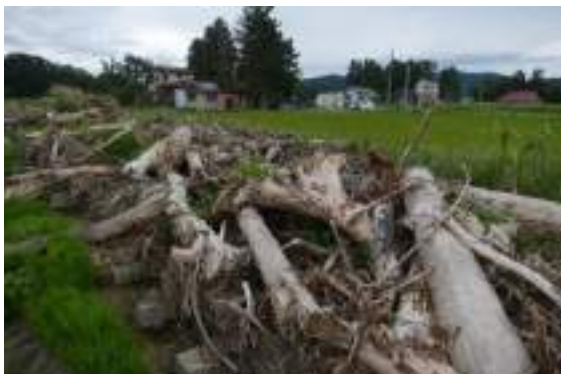
図 21 萩生駅近くの線路沿いの流木堆積

萩生川左岸で鉄橋の近くの線路沿いに膨大な量の流木の堆積があった(図 21)。どのようにして萩生川からこれらの流木がこの線路に堆積したのかは不明であった。石川芳治氏らの 10 月 8 日の現地調査時において、線路沿いの西にある水路に沿って、白川からの溢水によって運ばれこの場所に堆積したものと推察した。ただ、その途中に家屋が一軒あるが、この家屋の破壊は免れている。非常に微妙な事情が豪雨時に起きていたことになる。また、詳細な水の流れを認識していくことが今後の対策でも必要と痛感した。

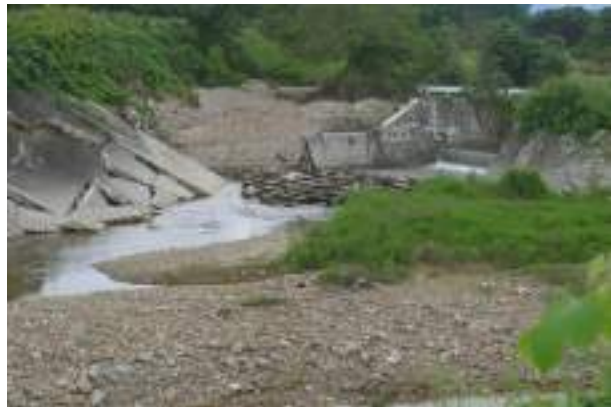
図 23 萩生川と八幡堀の合流点の護岸崩落

萩生川の白川との合流地点近傍で八幡堀が合流する地点での護岸崩壊が見られた(図 23)。子の崩落が今回の豪雨災害によるものか、以前からの崩壊かは不明であるが、今回の洪水の衝撃により何らかの影響があったものと推察できる。県は白川左岸土地改良区と協議し、その要因を探り、萩生川の洪水によるものを考慮して改修工事に選任を果たす必要がある。また、白川からのバックウォーターによる衝撃の有無についても調査する必要がある。今後の豪雨災害に対して、白川からのバックウォーターの可能性もあることから、白川、萩生川、八幡堀の合流の構造的な安定性及び生態系の保全についての協議を、県、土地改良区、町の関係機関で進めてほしい。

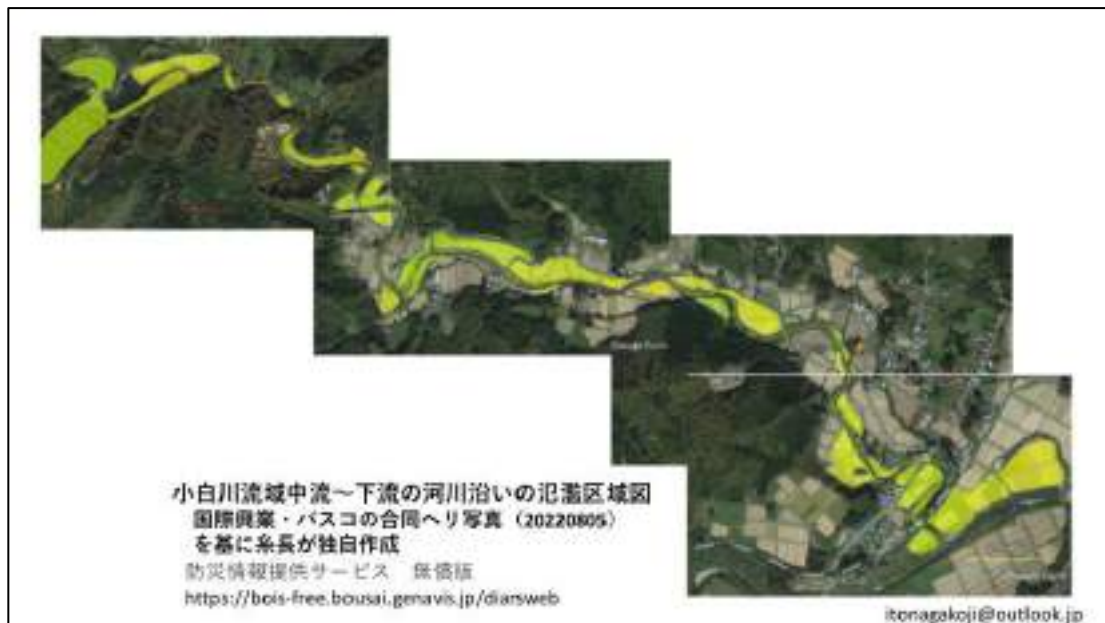
図 24 小白川流域での氾濫区域の分布図

小白川の河川域は広範囲にわたる洪水による被害があった。図 24 は民間企業の航空写真の小白川沿いの被害地を筆者が図化したものである。上流の砂防堰堤の土砂の堆積、下流に至るほとんどの箇所での農地への土砂・流木の堆積が見られ、かつ下流の大巻橋及び鉄橋の崩落があった。また、支川の砂防堰堤での土砂堆積も見られる。小白川本流沿いの農地に接した山際での種面崩壊も見られる。最上流の集落である舟越の先の橋の欄干には流木が突き刺さる状況が9月2日の現地調査でも見られ、相当な流木の圧力があったと推察できる。まだ上流部の森林崩壊等の調査が不十分であり、二次被害も心配な状況である。

小白川は土地改良事業が進行中であり最終局面においての被害であり、今後の改良復旧事業は土地改良事業と河川整備事業との調整は必至である。図 24 に示すように、土砂や流木で被害を受けていない農地はないといえる。何らかの被害を受けている。小白川沿いでの農地は本流からの洪水被害であり、支川と本川が合流する視点では両方からの被害と思われる。

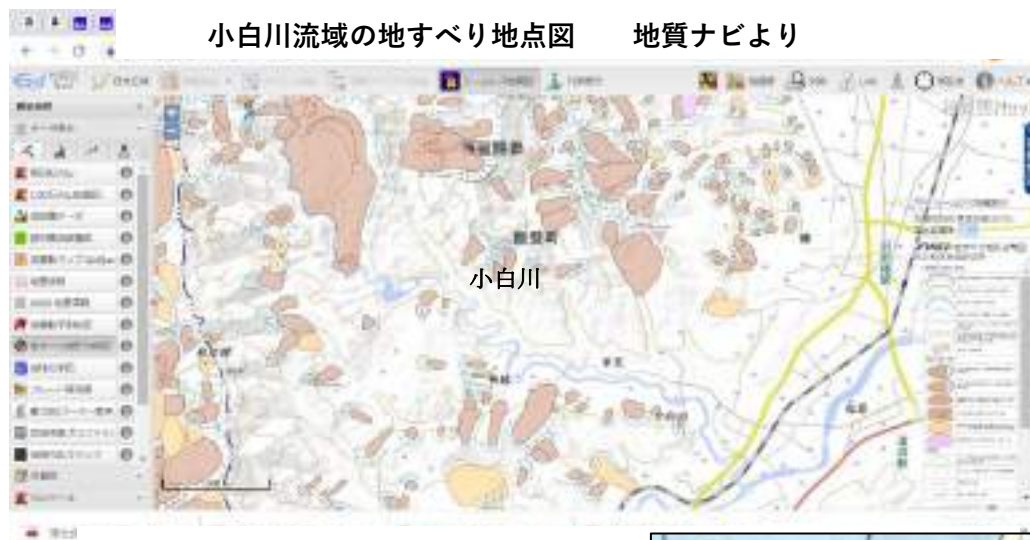
図 27 小白川流域の地すべり

萩生川流域と同様に小白川流域も地すべり地域である。ただ、萩生川流域より上流部での森林における地すべりである。ただ、地質は萩生川流域とは異なり海成層砂岩である(図 22)。今回の豪雨災害での地すべり森林がどの程度あったかは今後の詳細な調査が必要である。

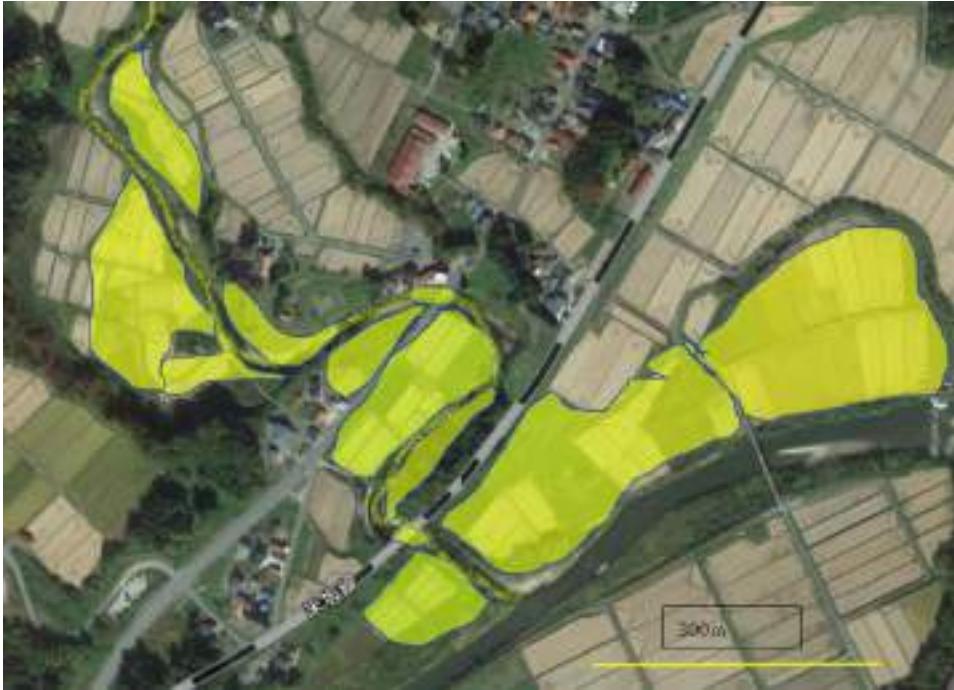
図 31 小白川の下流域の大巻橋付近の浸水被害の農地分布

小白川流域での甚大な被害は全国的に報道された大巻橋と鉄橋の崩落である。想定以上の豪雨とそれによる土砂と流木が小白川の下流に一気に押し寄せ、かつスムーズに白川に合流できる河道ではなく、二重に屈折した河道のために、一気に破壊的な力を及ぼす甚大な被害をもたらした。白川との合流点を超えて一部は菰生川右岸の農地も浸水、土砂・流木の堆積となった。白川からのバックウォーター現象は無かったものと推察できる。

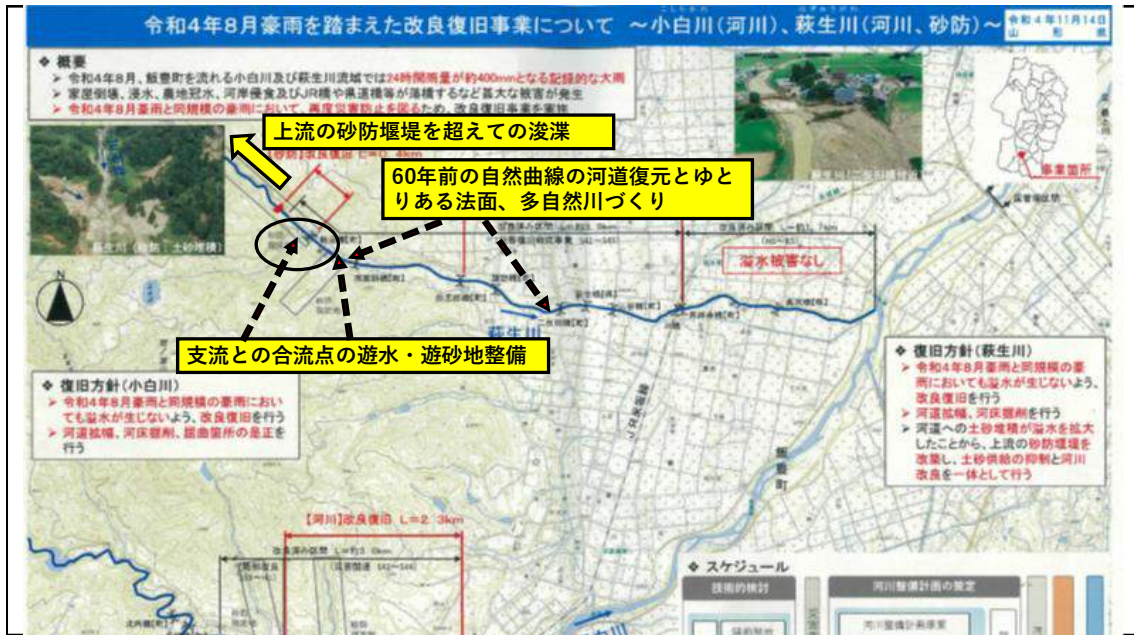
図 42 山形県河川課の萩生川の改良復旧計画図（2022 年 12 月）

図 42 は山形県の河川課の改良復旧の計画案の一部である。その図に筆者が簡単な追加要望を黄色地で張り付けたものである。何度も書いているように上流部の支川と本川の合流地点での遊水地や遊砂地の設置を進めてほしい。また、図 43 に示すように、国交省も指針を出している多自然河川の構造でゆとりのある河川拡幅と法面の自然化の方向での改良を進めるべきである。また、河道を直線化することなく、的確な自然曲線系の河道に再編することも検討する必要がある。

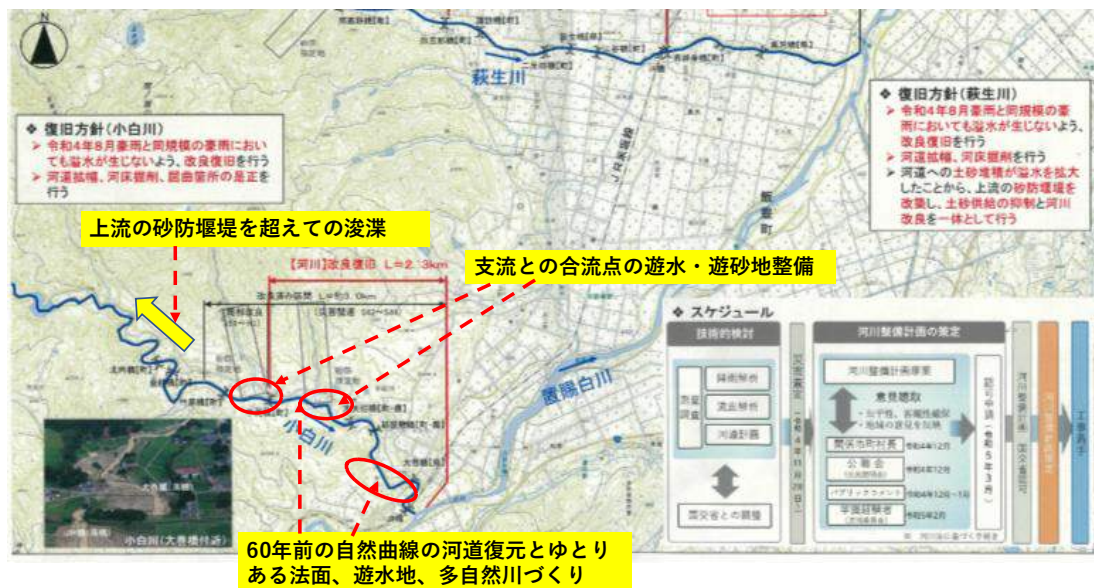
図 45 山形県の小白川の改良復旧計画案（黄色地は糸長の追記）

小白川流域での総合的な流域治水の考え方は萩生川流域と同様である。萩生川流域と異なる点は2点ある。土地改良事業が展開されているのでそれとの調整が急務である点、大巻橋の崩落により大規模な河道改変が行われる状況であり、そのデザインは河川環境、農地環境との調整のうえで、より安全でかつエコロジカルで地域住民が積極的に管理に参加できるような環境づくりが求められている。そのためには、改良復旧計画を策定する際の地域住民参加や専門家の参加も含めた総合的な検討体制づくりが望まれる。農地の章でもこの点は触れているので参照してほしい。

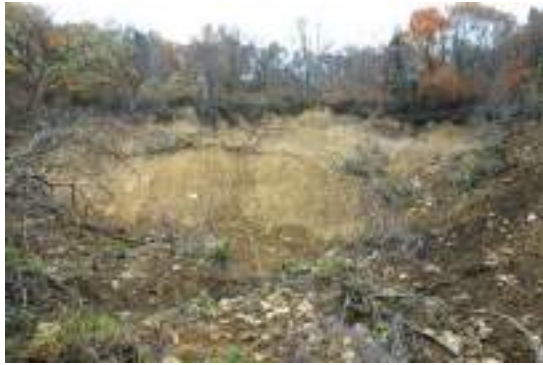
写真1 崩壊箇所の頂部

今回の豪雨時に最も大規模の斜面崩壊が生じたと考えられる場所である。崩壊箇所の頂部は元の岩盤が10mほど露出しており(写真1)、その下側には土砂が未だ堆積している。大径のスギ等の立ち木はほとんどが下流側に流されているが、中上部にも幾つか倒伏したまま残っているものも散見される(写真2)。谷底部までの確認は出来なかったため、溪流部での流木の堆積状況は不明である。その後の降雨等により、ガリ状の浸食溝も生じているのが確認されている(写真3)。また、表土がすべて基盤ごと一度に流出した訳ではなく、部分的に林床植生が残存していた(写真4)。ただし、元の位置の植生か、上流から表土ごと移動してきた植生かは、現時点では判断はつかない。

当崩壊箇所では、当面は不安的な状況にある中下流側に堆積している土砂の再度の流出への対処が求められる。ただし、山間奥部のアクセス性の悪さを考慮すると、直ぐに対応することは困難と思われる。一方、長期的には表土緊縛力の高い再樹林地化が望まれるが、今後も土壌の緩やか

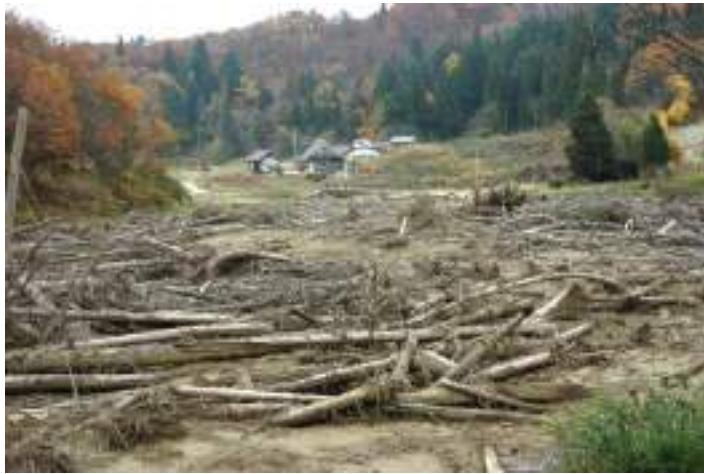
写真5 船越地区の堆積土砂と流木

センシング画像によると、小白川の左岸部で大規模な土砂崩壊が幾つか発生し、土石流が谷沿いを下った跡が数本認められる。特に船越地区の船越橋付近では、2本の沢筋からの土石流が合流して谷底低地に大量に堆積している(写真5)。被災前は水田であった場所であるが、広く土砂に覆われ、スギ等の流木も多数転がっている。堆積土砂は2ヶ月後の10月でも軟弱で、踏圧で深く沈み込む箇所が散在していた。沢筋からの吐出部分は基盤となる岩盤が露出しており、定常的な流れが存在する(写真6)。山形県(1990)の国土調査の表層地質図によると、この沢の集水域は高峰累層(礫岩・砂岩・シルト岩からなる固結堆積物)となっている(図2)。また、崩壊発生前の空中写真からは、当該谷筋に沿ってスギ等の針葉樹の人工林が分布していたことが読み取れる(図3)。地形・地質及び植生と沢筋の土砂崩壊の発生しやすさの関係の把握は、今後の検討課題である。なお、沢上流側の崩壊地部分は未踏査であり、再流出の恐れのある土砂がどの程度残っているかは不明である。

土石流堆積箇所は水田への復旧が望まれるが、今後も集中豪雨時に土石流が流れ出るリスクの高い場所であり、緩衝エリアとしての水田以外の粗放的な土地利用(農的土地利用ならば樹園地、採草地等、自然再生型ならば沢の流れ込む湿地～止水域の自然生態園的な空間等)も選択肢の一つと言える。また、沢の裸地部の植生回復についても、先の萩生川右支溪流の斜面崩壊地と同様に、沢本来の自然植生に誘導していくことが望まれる。

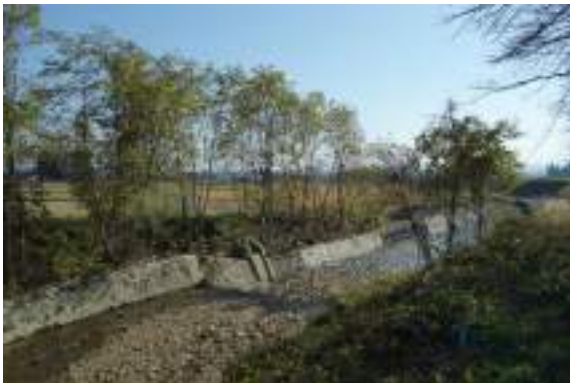
写真8 ニセアカシアの河畔林

2022年夏季の氾濫後の状況であるが、現在でも河畔林は部分的に認めることができる。例えば諏訪橋下流側（写真8）がその代表であるが、構成樹種は基本的に要注意外来生物のニセアカシア（*Robinia pseudoacacia*）であった。国土交通省河川課の「河川における外来植物対策の手引き」¹⁾によると、本種は治水・利水への影響として「河川敷に繁茂すると、高木林を形成して流下断面を狭めることで、洪水の流下阻害を引き起こす」等から、対策を優先すべき外来植物としている。本種は洪水等に伴う攪乱からの再生力が強く、本地区でも土手の掘削で露出した根からの萌芽が認められている（写真9）。河川沿いに部分的に河畔林を形成することは河川生態系において重要となる（日照遮断による水温上昇の防止、水生生物の食物の基盤となるリターの供給、魚類の餌としての落下昆虫の供給、多様な河川環境を形成する倒流木の供給等²⁾：図4）が、そこにおいてはニセアカシアの防除と、シロヤナギ（*Salix jessoensis*）やオニグルミ（*Juglans mandshurica*）といった本来の河畔林構成種からなる樹林地（置賜白川本川では、これらの河畔林を見ることができる：写真10）への誘導が課題と言える。

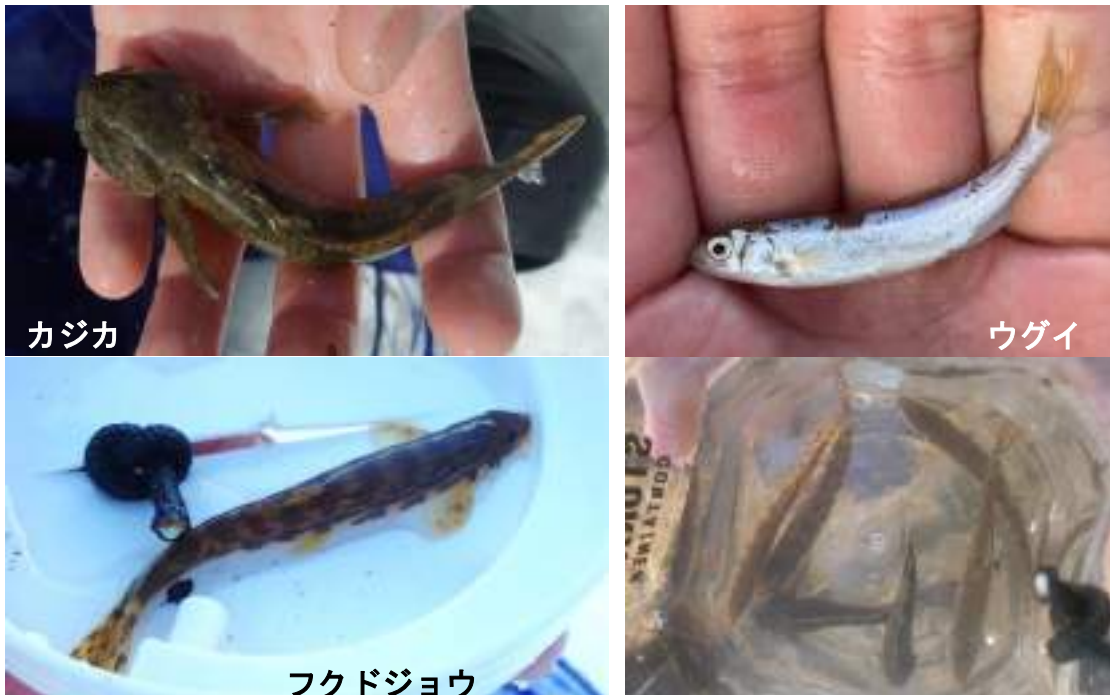
写真11 2022年12月調査時の確認魚類

2022年12月に本川の魚類調査を行ったが、在来種のカジカ (*Cottus pollux*)、ウグイ (*Tribolodon hakonensis*) 及び国内外来種のフクドジョウ (*Barbatula barbatula*) のわずか3種 (写真11) の確認に止まった。カジカとフクドジョウは瀬の石礫底を好む種である。カジカは海と回遊する小卵型 (日本海側のものを中卵型とする場合もある) と河川陸封タイプの大卵型が知られるが、本地区のカジカは分布域及び形態的特徴より、大卵型と推定される。

魚類の活性が低下する冬季調査であり、今後通年での調査が要るが、萩生川自体は非常に貧弱な魚類相であることが想定される。考えられる要因は、①8月上旬の洪水の影響、②洪水後の初期災害対応工事で重機が入り、特に河床が改変（現地観察では圧砕と敷均されているのを広く確認）されたことによる影響、③洪水以前からの河川環境の劣化の影響、が想定される。実際には上記要因の複合なのであろうが、今後の河川復旧事業に対しては、③の影響に対して最も留意する必要がある。すなわち、ある突発的なインパクト（例えば①の洪水や②の重機による攪乱）に対し、下流側の本川や上流域からの再移入による魚類相の回復能（レジリエンス）を河川は本来、有しているためである。しかしながら、萩生川の特に中流部には落差工が多く設けられており、これが魚類の遡上を阻害している可能性が高いことが示唆される。

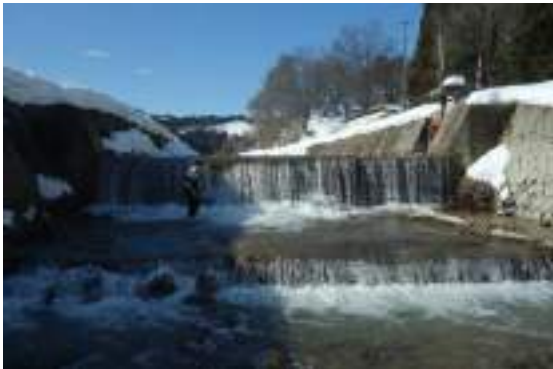
具体的に見ていく、米坂線・吉祥寺橋より下流から置賜白川合流点までは、高さのある落差工は存在せず、魚の遡上を意識した小段が連続する川床が5ヶ所認められ、カジカ・フクドジョウの確認数も多くなっていた。しかし、その上流からは、萩生橋（県道10号）までの間に4ヶ所、萩生橋～二反田橋間に1カ所、二反田橋～諏訪橋間に5ヶ所、諏訪橋～弥五郎橋間に2ヶ所、弥五郎橋～南高野橋間に3ヶ所以上、南高野橋より上流にも複数の落差工が設けられていた。踏査時の観察では、50cm程度の低いものもあったが、例えば諏訪橋の下手の落差工は約105cm、弥五郎橋～南高野橋の中ほどの落差工は最大約155cmのものまで認められ（写真12）、明らかに魚類の遡上を妨げていると考えられるものが数多く認められている。諏訪橋付近では、一応、カジカとフクドジョウの生息は確認されたが、確認数は極めて少なかった。一方で、魚類の遡上を意識したものか不明であるが、下流側に接してコンクリート構造体を置いている落差工も幾つかあり（写真13）、現在の落差工自体をいじらずに魚類の遡上を可能にする手法として参考になるものも認められた。なお、置賜白川に合流する直前に右岸から八幡堀が流入するが、堀側の約30m地点に高い落差工があり、こちらも通常の魚類の遡上は困難と判断された。

写真12 155cmの落差工

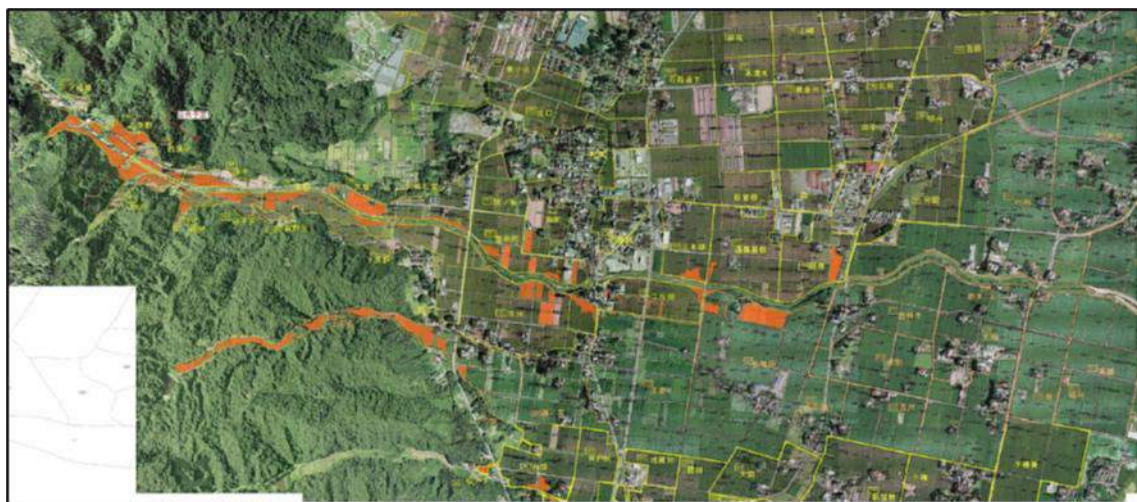
図3 萩生川沿いの農地被害（役場資料より）

萩生川上流部はほぼ全面的に河川沿いの水田は流木、土砂、水流による被害を受けている。川沿いの畔の崩落も目立つ。中流域では河川堤防の崩落はないものの溢水による水田への土砂・流木・浸水の被害が出ている。

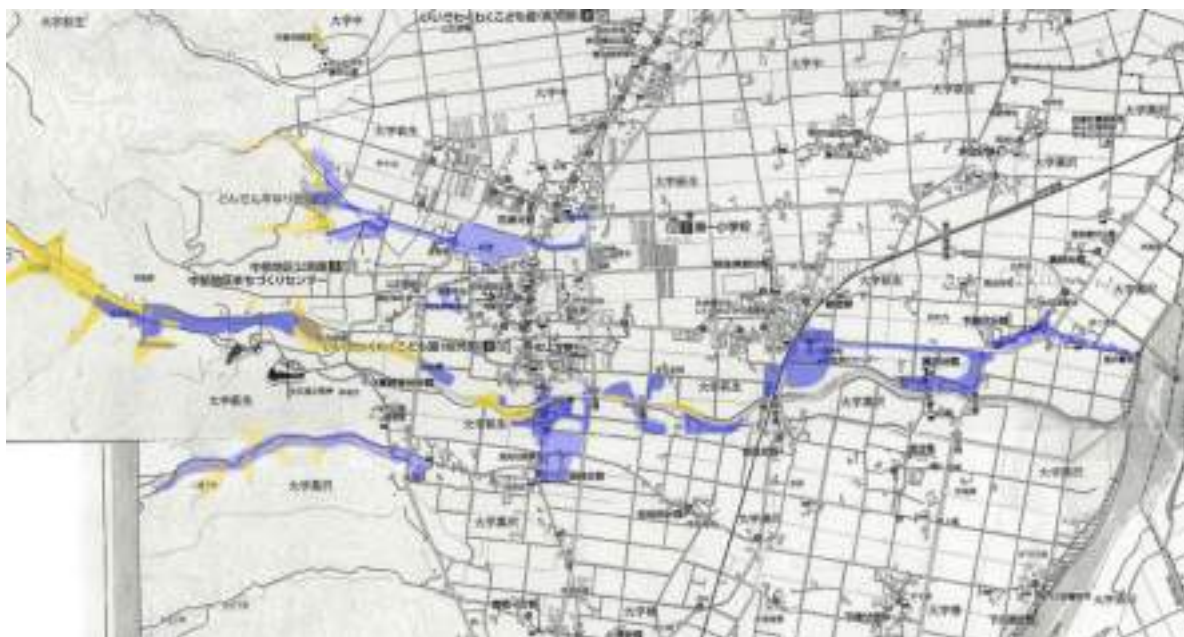
図4 萩生川沿いの越水及びどんでん平からの土砂流下の農地被害（役場資料より）

萩生川ではないが、北西部の丘陵に位置する百合園のあるどんでん平からの土砂流による被害が農地に及んでいる。

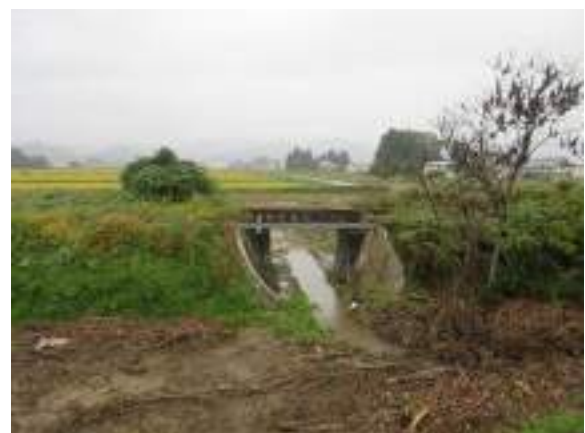
図11 萩生川の鉄橋横の鉄橋下水路

図11は、萩生川の鉄橋そばの萩生川沿いの線路下を流れる排水路である。その横にある狭い農地には多くの流木や土砂が10月7日時点で堆積していた。鉄橋を超えての流木ではなく、鉄橋したを追加してものと思う。この場所の右側の線路沿いには多くの流木の堆積があった箇所である。この箇所の1960年代の航空写真を見ると、同様の水路が東に向かって流れている。圃場整備する前には、この種の水路の西東の流れの水系システムがあったと推察できる。今後の萩生地区の水系を考える参考となる。

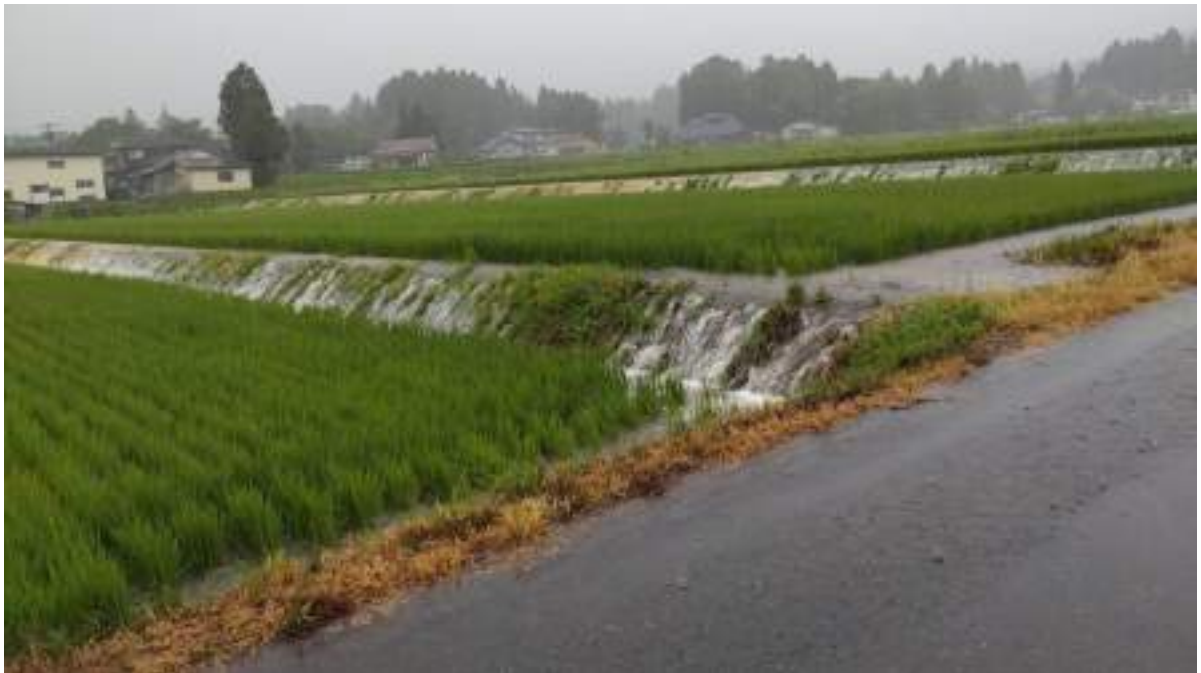
水田地域では洪水対策として田んぼダムが言われている。しかし、水田がどの程度灌水されているか、いつの時期かにより、水田の余裕滞水量は異なる。また、水田が傾斜地か平地かにもよる、飯豊町の今回の豪雨災害はまだ水田に水が滞水されている時期であり、かつ、微傾斜の水田であるために水田の余裕保水量には限界があり、畔から溢水する現象が起きている。その下流に人家があれば住宅浸水が起ることとなる。

図 13 田んぼの畔を超えて流水する様子（萩生地区） 写真提供 飯豊町役場

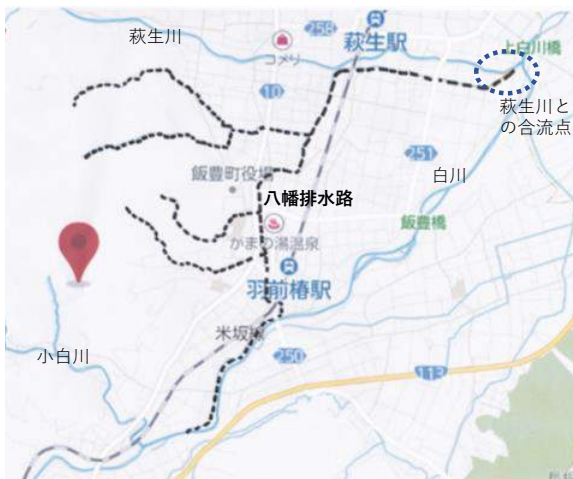
図15 萩生地区のため池と水路網

今回の水害の主要因の一つとして、水害直後から椿地区を南北に流れる八幡排水路からの溢水・洪水が指摘されていた。図15に示すように八幡排水路は椿から北の黒沢に至り直角に曲がり萩生川と並行して下り、最後は萩生川の河口で合流する(図24)。この八幡排水路には西部丘陵部にあるため池からの水も流れ込み、また丘陵部の市街化された公共施設や宅地、道路からの雨水排水も流れ込む市街地雨水下水路のような機能を果たしていた(図20、21、23)。これが機能オーバーしたのが今回の市街地に浸水被害を及ぼしたと推察する。また、本来であれば、八幡排水路内を西に進んだ水は白川に放流されるはずであるが、理由は不明であるが、恐らく渇水時の反復渇水のためにコンクリート壁で封鎖されており(図22)、豪雨時の堰になったと推察できる。

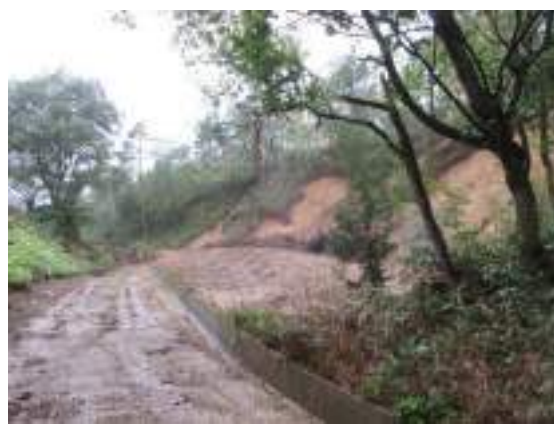
図18 館の沢上堤からの水系斜面林崩壊

西山のため池の決壊はなかったが、そこからの濁流が水路を流れ周囲の斜面林を崩落させ、中学校の校庭に流木が堆積されてという。

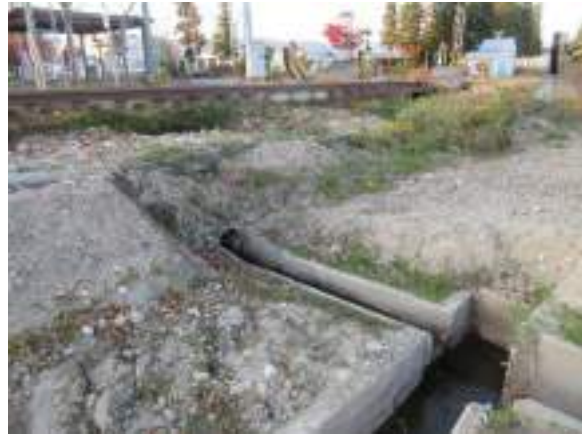
図 25 は樺の米坂線の踏切横の線路下の水路である。この踏切は豪雨時には冠水したという。その水圧もあり線路はえぐられた状況であり、線路下の水路も一部破壊されていた。水田の傾斜があり、水田の冠水が徐々に溢れ、東に流下する中で、線路が堤防となりより水圧が高まったともいえる。今後の防水対策として、水田の冠水を如何に的確に流下させるための水路整備が求められる。ただ、東の諏訪集落の住宅での浸水被害も出ていることから、この地域での防水対策も含めて検討する必要がある。

図 25 樺の踏切近くの水路と破壊された線路

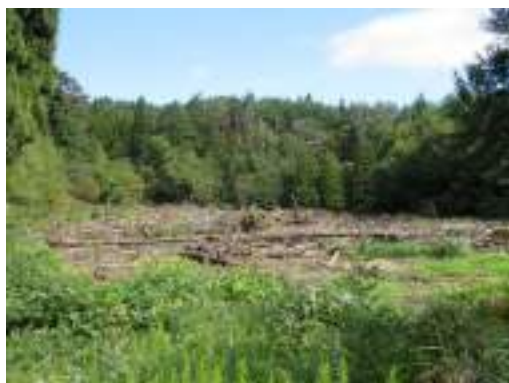
図 27 小白川上流の舟越、土砂と流木

小白川沿いの水田の被害は、萩生川と同様の土砂流入、冠水、流木被害である。また、川沿いの斜面林の崩落による流木・土砂が水田に流れ込んでいる箇所もあった。ただ、支川からの流木と土砂により本川の小白川との合流地点での大規模な氾濫は見られなかった。その理由は支川沿いの森林崩落が少なかったとも推察できるがまだ定かではなく今後の調査が必要である。

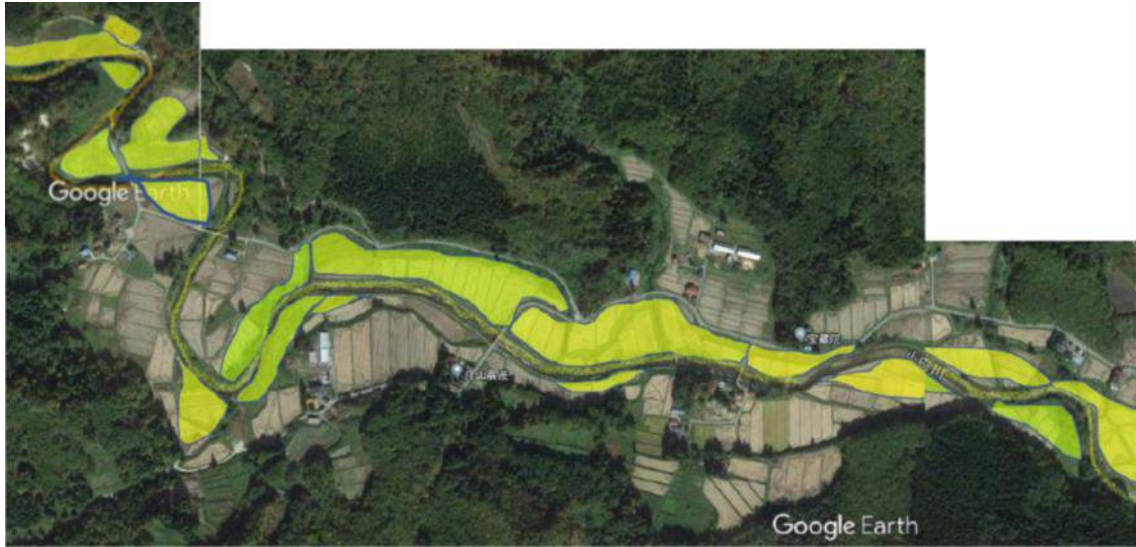
図 32 小白川の土地改良区のエリアの災害

図 32 の冠水や土砂流入農地の位置と図 33 の土地改良事業計画と比較すると、小白川に面した農地の再整備の方向性として、河道の瀬と淵に面した農地の一部を遊水地化する検討は可能である。現在の計画での河道の自然曲線を維持しつつ、河川の一部拡幅をしつつ、瀬と淵の農地の防水的機能地として転換していくことを検討する余地はありそうである。

小白川沿いの農地は土地改良事業の終盤での災害であった。県営事業で進められているので、地域住民、地権者を交えて、町の担当部局も入り、県の河川課と農政課の調整を含めて、小白川と水田の複合的な改良復旧事業への発展を期待したい。小白川は自然蛇行の美しい河川であり、そこに広がる田園風景は、突き当りの舟越集落とその背後の山を抱えた貴重な故郷風景である。この風景の再生につながる一体的な整備デザインが欲しい。その支川と合流する地点での膨らみある遊水地はビオトープ的な役割も果たすことができる。土地改良後は稲作だけでなく農産物の開発も含めて検討してほしい。

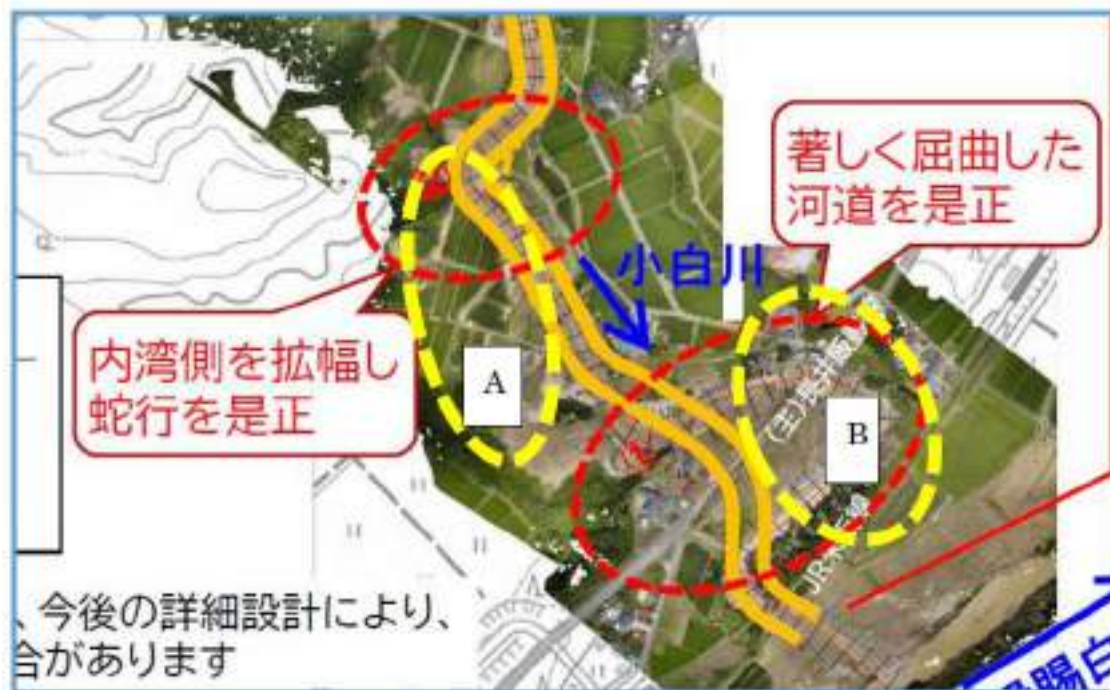
図 34 計画変更される大巻橋の上下流農地AとB

大巻橋の建て替えに伴う、橋の位置の変更の検討と合わせて、河道の大胆な見直しの県の改良計画では提案されている(補足資料参考)。この考え方は良いと思う。その際に、新大巻橋の上下流での農地を遊水地や遊砂地に転換することを期待したい(図 34 の A 及び B)。県での買収が難しい場合には、地権者、地域住民、町当局が調整して、水田のままとしても、先にポイントで提示したような、「溢水予定水田」のような扱いで対応するか、あるいは、ビオトープ的な池として、釣り場等としても検討しても良いかもしれない。また大巻橋の上流部の曲線的に屈折したくぼ地にある水田は今回も大きな被害を受けている。その斜面森林も崩落している。この箇所の水田利用は、遊水地か「溢水予定水田」として登録して管理活用することも検討したい。

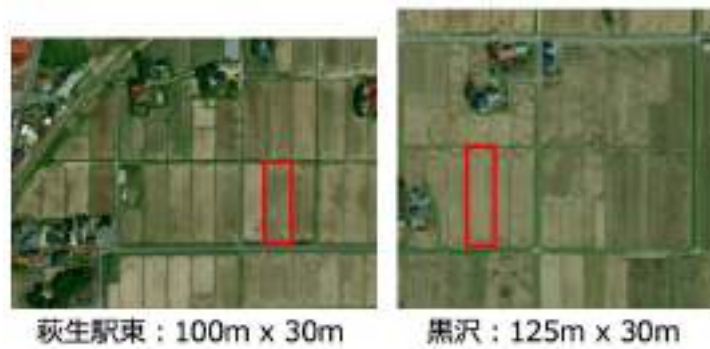
図4 飯豊町の整備区画

飯豊町の平坦地では、図4のような区画割りが見られる。水田区画は長辺長が長い方がトラクタ等の旋回回数が減るため作業効率が高くなるが、長すぎると均一な用水配分が困難となる。また均一な排水も難しい。そこで採られた「標準の」長辺長が100mであり、全国の多くの水田がこの長さとなっている。萩生駅近くの水田でも100mとなっている。

しかし、100mはあくまで「標準」であり、八郎潟干拓地では145m、北海道では130mあるいは175mを長辺長としている。東北地方では圃場整備時に125mを採用する例も多く、黒沢付近ではそのようになっている。

秋生駅東：100m x 30m 黒沢：125m x 30m

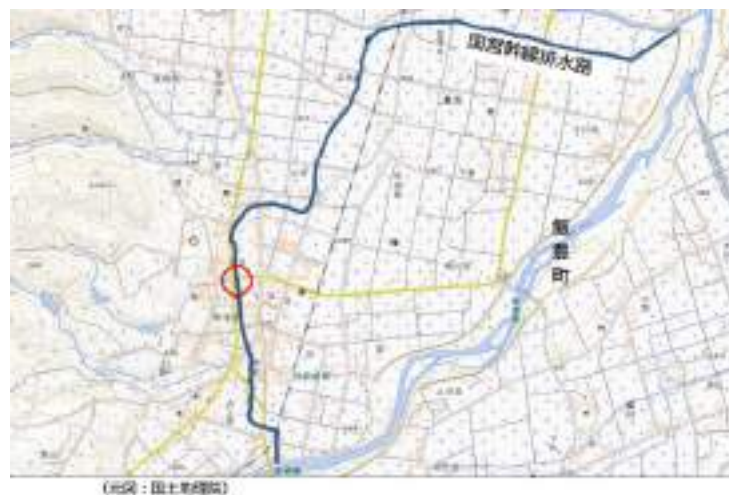
図5 国営幹線排水路

今回の豪雨時にはこうした流入を受けたことより、迅速な排水が追いつかず、溢水したものであると思われる。

より厳密な理解のためには、設計排水量を確認し、全路線における流入地点の確認が必要である。

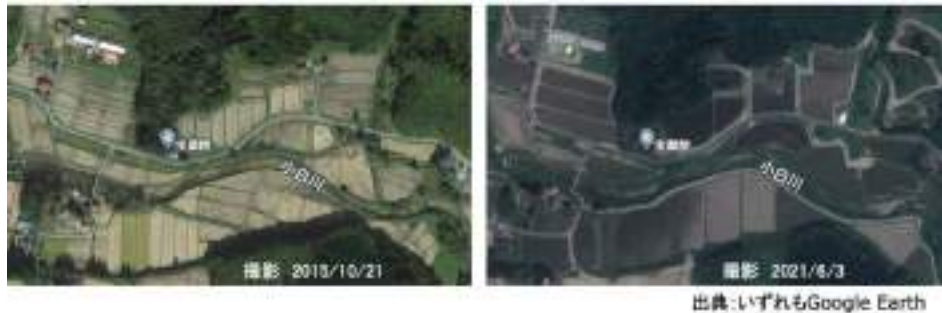
図 6 整備前後の区画形状

水田および畑では区画整理をおこない、道水路を整備する。農地面積は若干減少するが、生産性は高まる。具体的な区画割りを図 6 に示す。これは計画図面ではなく実際の衛星写真であり、この範囲内では区画整理が終了していたことがわかる。

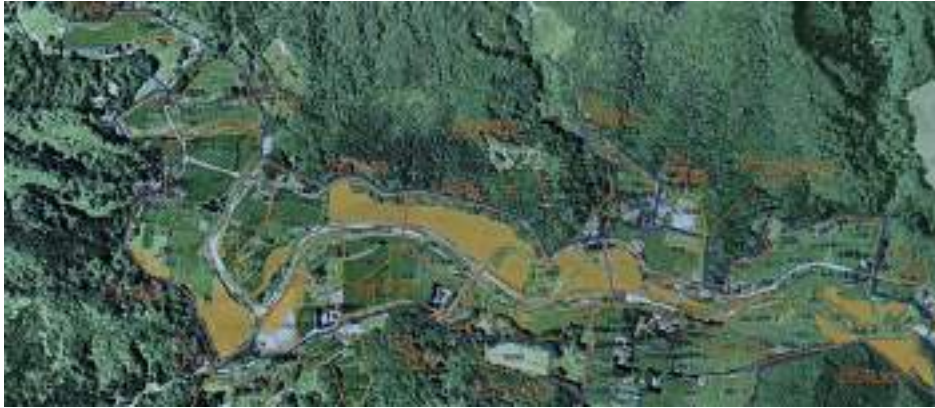
図8 豪雨災害エリア(飯豊町資料)

しかし今回の豪雨で、整備済み地区の多くで被災し、せっかく整備したばかりなのに農地として使えなくなってしまう。災害エリアは図 8 の通りである。今後は詳細な被災状況を確認し、対応を考えたい。

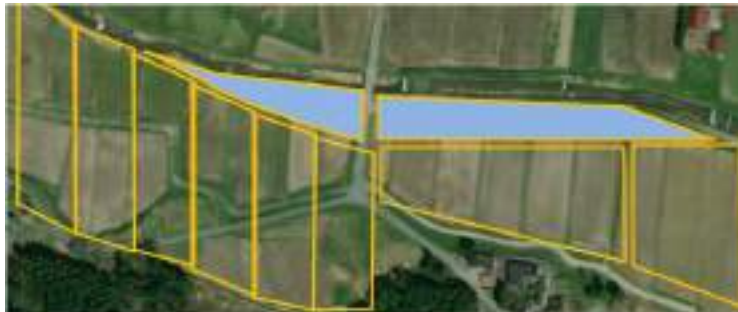
図9 圃場整備の一案

萩生川の決壊箇所では、水田もえぐり取られていた。復旧整備にあたっては、山形県の計画においても、元通りにするのではなく、河道を広げることが想定している。しかし土地はどこに求めるのだろうか。実際、接する水田しかない。

であれば、単に河川沿いを単純買収するのではなく、より広い範囲で整備計画を立て、河川沿水田の圃場整備（再整備）を期待したい。

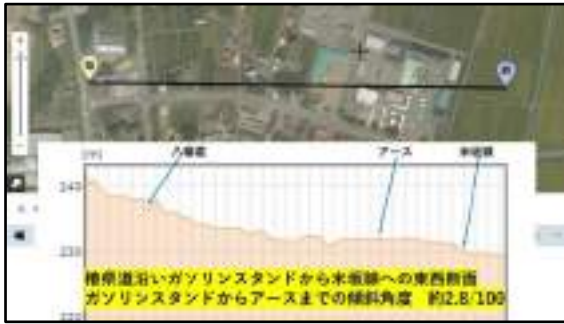
図3 椿地区の県道からアースの断面図
(国土地理院 WEB 地図解析)

図3の断面で見ると財津堂と厚生の境界での東西断面は2.8/100の傾斜があり、その箇所には道路が西東に下っている。町民が撮影した豪雨時のスマホ動画で、道路が川のように雨水が速い速度で流下している。アース周辺の住宅の浸水が報告されている。図5はその時のガソリンスタンド横の道路での流下状況を動画で町民が撮影したものであり、音の凄まじさと合わせて恐怖を感じる映像となっている。西側の丘陵部が豪雨時にどれだけの水量を市街地にもたらすのかを立証する映像である。

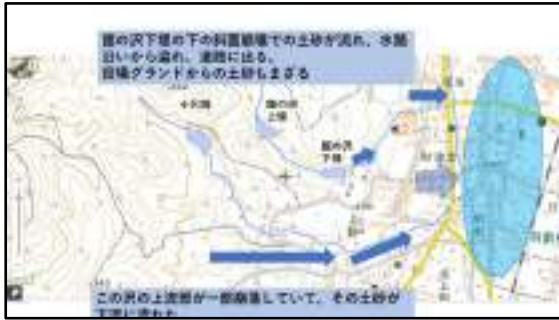
図7 椿市街地と西丘陵との関係

図7に示すように西丘陵部奥にはため池が数か所あり、水田への用水が丘陵部を下っている（多くは暗渠で）。財津堂の傾斜角度は3/100程度あり非常に急峻であり、上部には校庭、消防署、住宅地があり雨水の地下浸透を妨げる舗装となっている。また、坂ノ下集落の奥には沢沿いに水田があり、豪雨時には水田からの溢水も流下し、財津堂、駅前集落を八幡堀に介して浸水させている。豪雨当時に町民が撮影したスマホ動画は図9に示す。
