2022 年 8 月飯豊町豪雨災害調査研究
2022 年度報告書

飯豊町立いいで農村未来研究所
豪雨災害調査研究チーム

2023 年 3 月 31 日

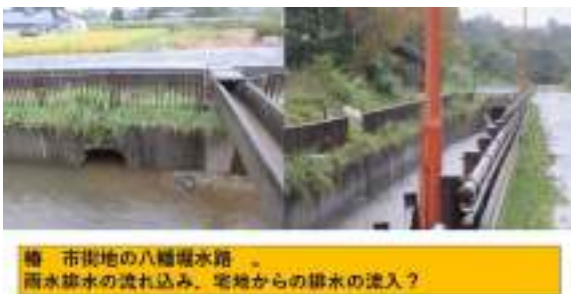
図11 財津堂付近の八幡堀

椿の市街地の西端で丘陵部に面する小高い位置にある県道との境を八幡堀は南北に流れ財津堂当たりが分水嶺になり、北で黒沢の方に流下する流れと南の白川の方に流下する流れである。八幡堀には西丘陵部のため池からの用水路の水以外に、道路側溝からの水や面する宅地からの排水が流入している。一種の市街地の雨水下水路のような役割を担っている(図11)。また、白川の方に南下する八幡堀は市街地の端で、コンクリート壁でせき止められている(図12)。この理由は、渇水期の水田の用水不足を補うために、用水量を確保するためであとも言われてきたが、何故せき止められているのかの真意は定かではない。

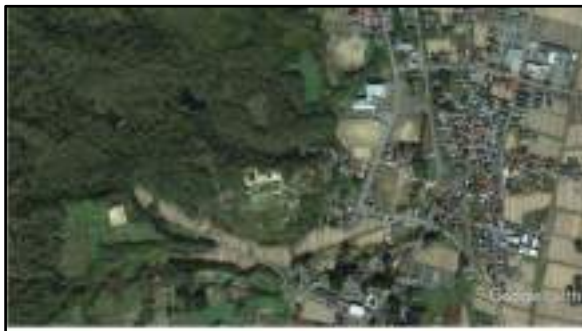
図 15 現在の椿地区西丘陵部

- ① 西丘陵部の公共施設、住宅地の浸透性舗装や緑地スペースの増加を進める。丘陵部からの表層水が下の市街地にこまないようにする。図 13 と 14 を比較してみてほしい。60年前のこの地域の土地利用は樹林と農地が主であった。当時雨水は地下浸透していたのが、その後の市街地開発により雨水の地下浸透が減少し、豪雨時の表層水災害を招いている。

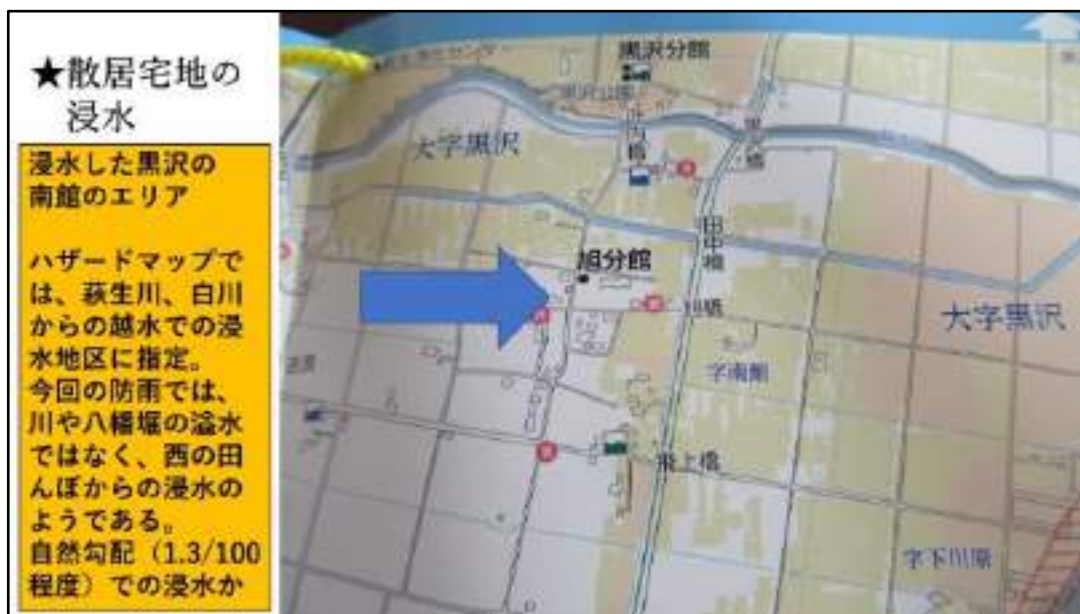
図4 旭集落のハザードマップ、浸水地域として指定

図5に示すように萩生川の下流域は天井川であり、今回の豪雨で萩生川からの溢水があれば相当な被害が旭集落にはあつたと推察できるが、今回は萩生川及び八幡堀の溢水はなかった。西からのたんぼダムからの溢水による浸水被害である。

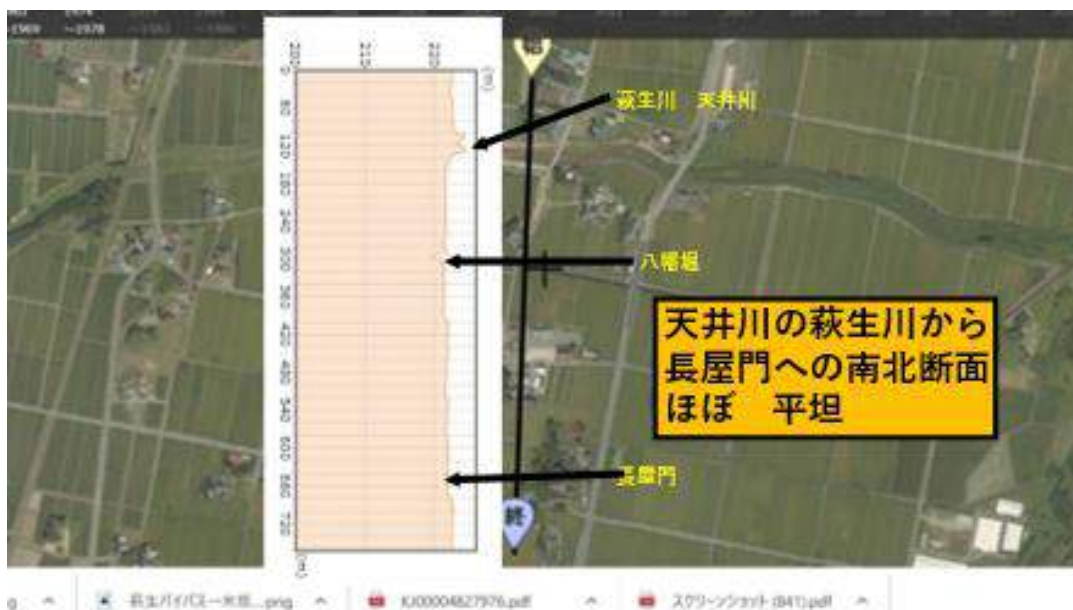
図5 旭集落の南北断面(萩生川→八幡堀→長屋門)

平地部の水田はたんぼダム機能は果たすことは明確であろうが、このような微傾斜のある水田地域ではたんぼダムの効果と限界を認識する必要がある。豪雨時期がいつかにより水田に満杯の水の有無も含めて、水田の貯める能力と排出する能力を含め、また、自然地形傾斜を生かした雨水処理のシステムを今後検討することが求められる。

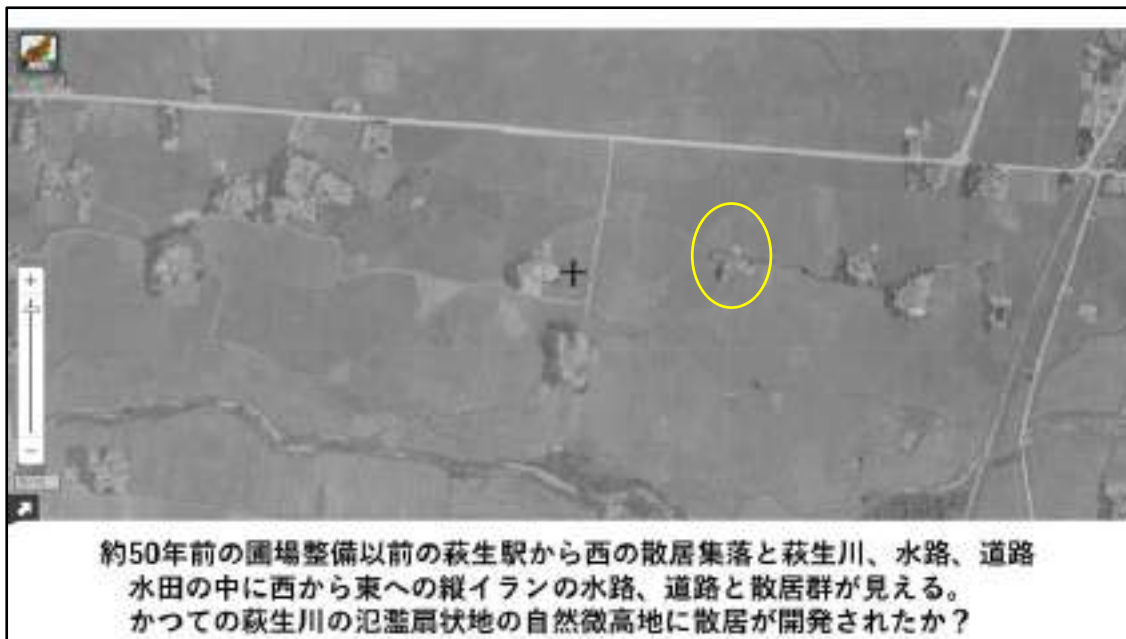
図6 圃場整備前の航空写真(国土地理院、萩生の東西道路沿いの散居)地図上の黄色○は、伊藤賢一宅、その東に伊藤千秋宅がある。)

図6は、1960年代の近代の圃場整備される前の萩生の水系散居村の状況を示している。散居宅地の西側には屋敷林が見え、屋敷をつなぐように東西の道が見える。この道沿いに水路があったと推察でき、何本も水路が屋敷林を迂回し、屋敷内にも入り、西東に流れていたものと思われる。この状況は圃場整備により碁盤目状の道路形状に変化し、自然な水系は一部切断されたか、細い水系になっていったと推察する。

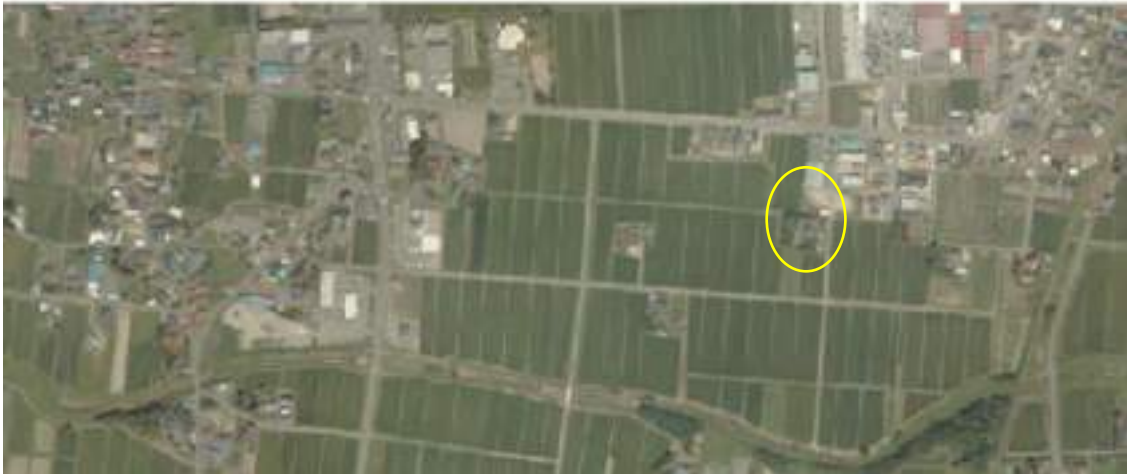
図7 圃場整備後の現在(2007年頃)の航空写真

(国土地理院、萩生の東西道路沿いの散居)地図上の黄色○は、伊藤賢一宅

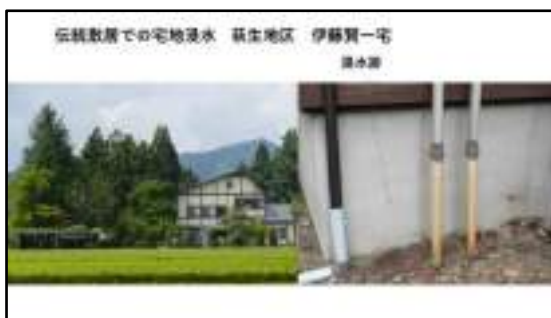
図8 伊藤賢一氏宅の風景と浸水状況

図8は萩生地区の図7の○にある伊藤賢一氏の住宅であり、8月の豪雨災害時の住宅の基礎部分の浸水跡である。幸い、建て替えられていた住宅は防雪対策として起訴が50cm以上の高さになり床下浸水は免れた。ただ、図8のように床が直接地面に接した構造の納屋は床上浸水の被害を被っている。一方で伊藤賢一氏の東前の伝統散居の伊藤千秋氏宅は床下浸水被害を逃れている。住宅は築約200年の伝統的な石場建ての住宅である。石による独立基礎であり、床下は空いていて土に接している。住宅の床下に進水したが、じきに地面に浸透していったと千秋氏は語った。石場建は免震構造と言われる日本の伝統的な住宅構造である。地震で横揺れが生じた

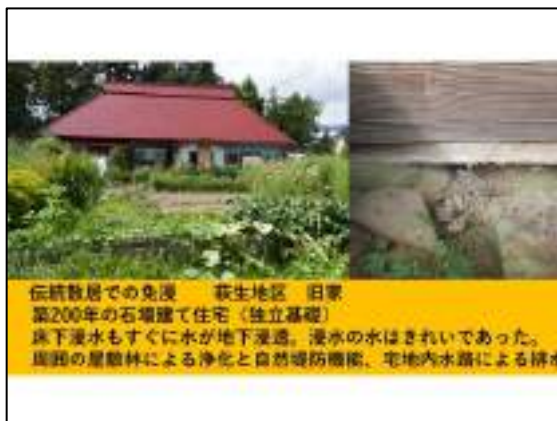
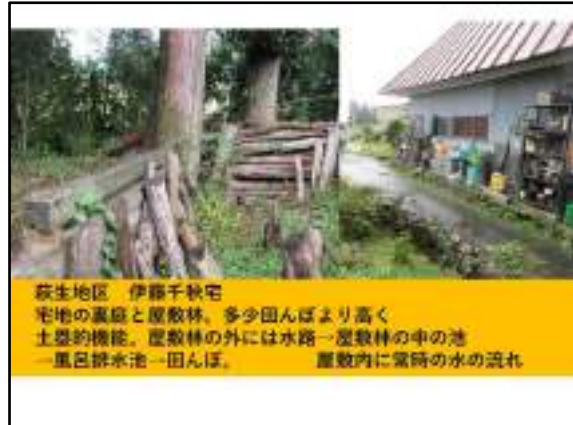
図 10 伝統散居の石場建(萩生 伊藤千秋宅) 図 11 伝統散居の屋敷林と宅地内水路(伊藤千秋宅)

時に、壁体力や筋違で耐震とするのではなく、柔軟に建物自体がずれる、基礎石からズレる仕組みである。耐震の剛構造とは異なる柔構造で地震に対応しようという先人たちの知恵である。しかし、明治以降、地震の少ない西洋建築理念が取り入れられ、結果として耐震性を建物に求め、戦後の建築基準法は耐震を主として建築構造が法制度として強調され指導されてきている。最近、耐震ではなく免震も重要な地震対策として見直され、超高層建築物は免震構造が当たり前となっている。ただ、住宅に関しては相変わらず耐震構造が主流のままである。この状況に関して、建築構造・構法分野からは伝統的な免震構造への見直しも指摘されてきている。

今回は地震災害ではなく水害であったが、今回の調査をするまでは伝統散居の防水構造についての仮説は十分に持っていなかった。豪雨災害後に旧知の伊藤賢一氏に電話した際に、伊藤千秋氏の伝統住宅では上記のような床下で水が引いていったこと、また、その水が透明であったとの話を伺い、伝統散居の免震ではなく免浸構造という概念を発想することができた。

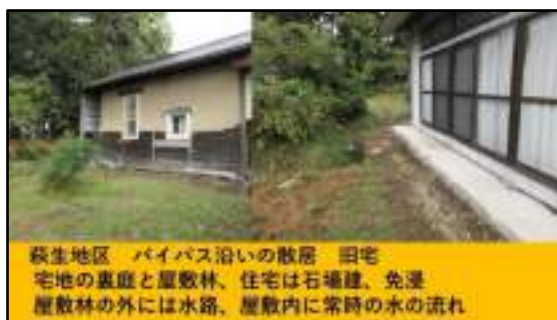
図 12 萩生のバイパス沿いの伝統散居(石場建)

10月の現地調査で改めて、数件の伝統散居での免浸構造を確認することができた。図 12、13 は萩生バイパス沿いに唯一残る散居であり、バイパスと水田を挟んで屋敷林がある。屋敷林の地面は周囲より小高い土塁であり、水防の役割を果たし、屋敷林内の山の神の小さい祠は浸水を免れたと家主は語る。屋敷林内には水田からの水路が導かれ、住宅の水場からの排水を受け宅地内を通り、周囲の水路に流れ込む。豪水時にも宅地内に侵入した水の逃げ道が用意されていた。また、住宅は伝統的な石場建であり、床上浸水が免れ、水は床下に浸透したと家主は語る。

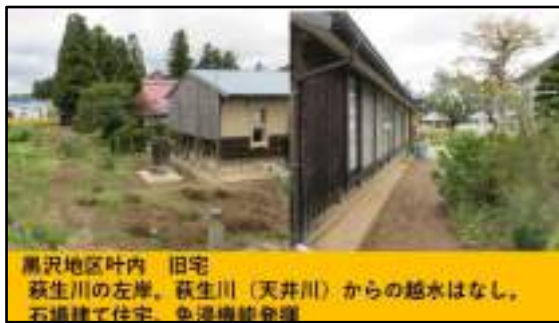
図 14 黒沢の萩生川沿いの伝統散居(石場建)

天井川となる萩生川の下流域左岸の黒沢地区の伝統散居も同様であった(図 14、15)。天井川の萩生川左岸にある宅地であり、今回は幸い萩生川の溢水はなく、川からの浸水ではなく宅地の周囲の田んぼからの溢水での浸水があったが、石場建住宅のために床下浸水で難を逃れたという。10月の調査時に撮った写真では床下は既に乾燥し、堆積した泥が割れている状態であったが、床下浸水があったことを明示している(図 15)。

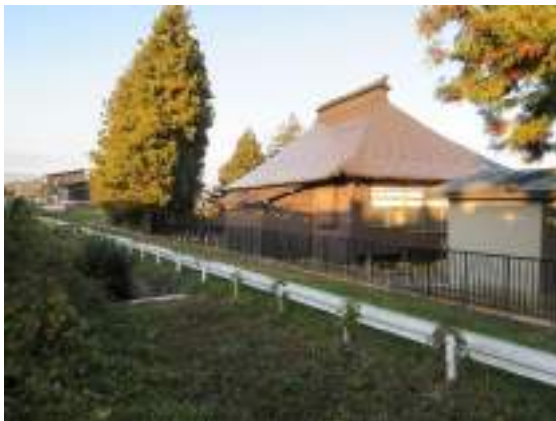
図 16 樺の大福地(左に高台の道路、その下に八幡堀)

散居ではないが、椿の市街地内の大福寺本堂も石場建の建物である。敷地の西側には南北に八幡堀があり、その西の高台は県道が走る。豪雨時には県道の西側の斜面からの雨水が八幡堀入りかつ八幡堀が溢水したと思われる。その水で大福寺も浸水したと思われるが、10月の時点では床下は乾いた状態であり、おそらく雨水は床下に浸透したものと推察できる。

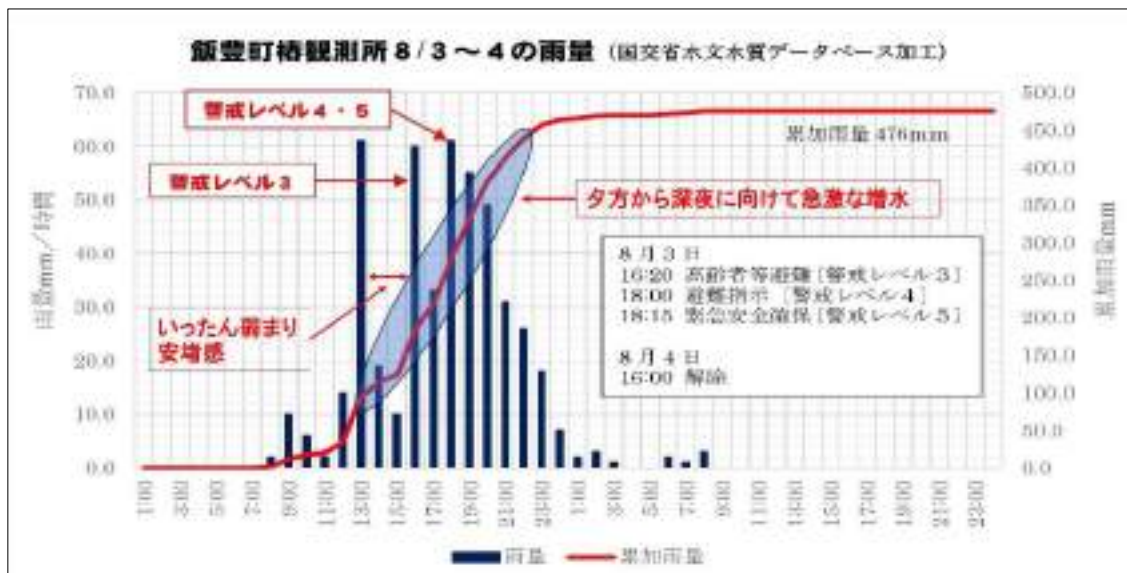
図1 雨量と警戒警報

ある累化雨量は、深夜に 476 mm と記録されている。

これまでの日降水量の記録（高峰観測地）では、昭和 56 年（1981 年）6 月 22 日に 168 mm を記録しており、今回の 8 月 3 日は 292 mm と 41 年ぶりの記録更新である。

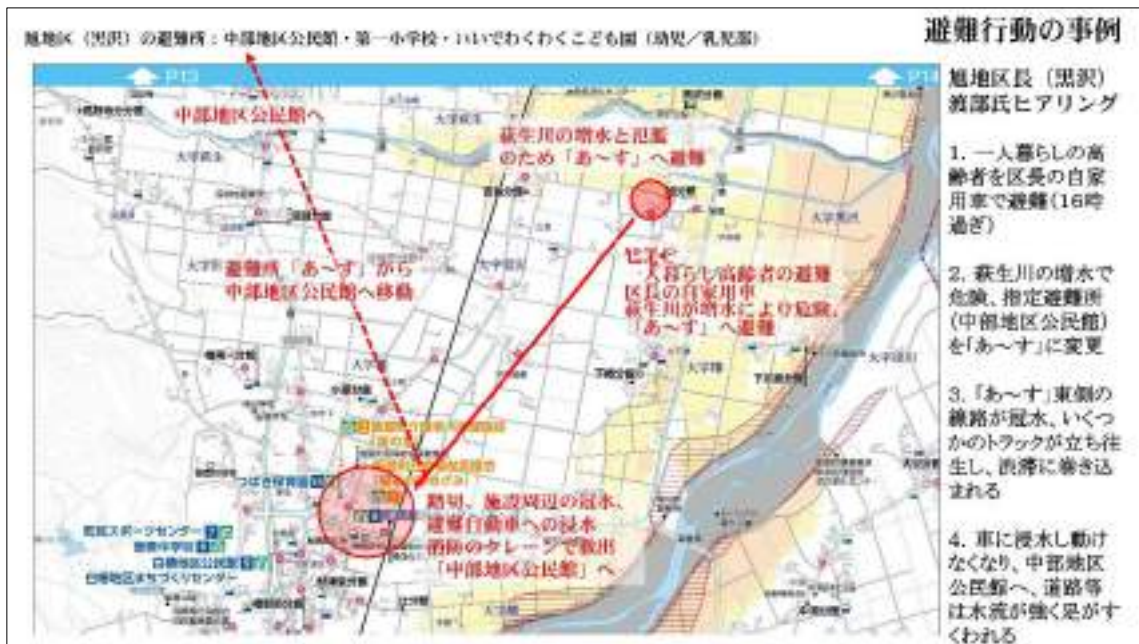
図2 ヒアリングによる避難経路事例（旭地区：黒沢）

- 午後～
- ・お昼ごろからの雨で、(営農状況も含めて)集落周辺の状況を確認(見回り)
 - ・萩生川や水路等の増水を確認し厳しい状況を認識
- 14:00
- ・集落内で落雷があり倒木(前日の午前雷注意報)
 - ・約20戸の安否確認
- 16:20～
- ・「警戒レベル3(高齢者等避難指示)」を受けて集落内の高齢者1人を自家用車に乗せて避難。指定緊急避難場所は「中部地区公民館」であるが、萩生川が増水し危険を感じ、隣接する白樺地区の指定緊急避難場所である、町民総合センター「あ～す」への避難を判断。
 - ・既に「あ～す」周辺は冠水し始めて避難所の手前で消防関係者から規制を受け、その場にとどまる。自家用車に雨水が浸水し動けなくなる。
 - ・消防関係のクレーン車で脱出するが、道路には雨水が川のように流れ足をすくわれるようで危険を感じた。
 - ・そのまま、中部地区公民館に搬送されるが毛布などの備蓄品がない。
 - ・区長はそのまま避難所運営に関わる。
 - ・集落では、車中泊、二階へ避難1人、床上浸水3戸、約10戸何らかの被害。
 - ・被災後(翌日)からは隣組と協力し被災者を支援。

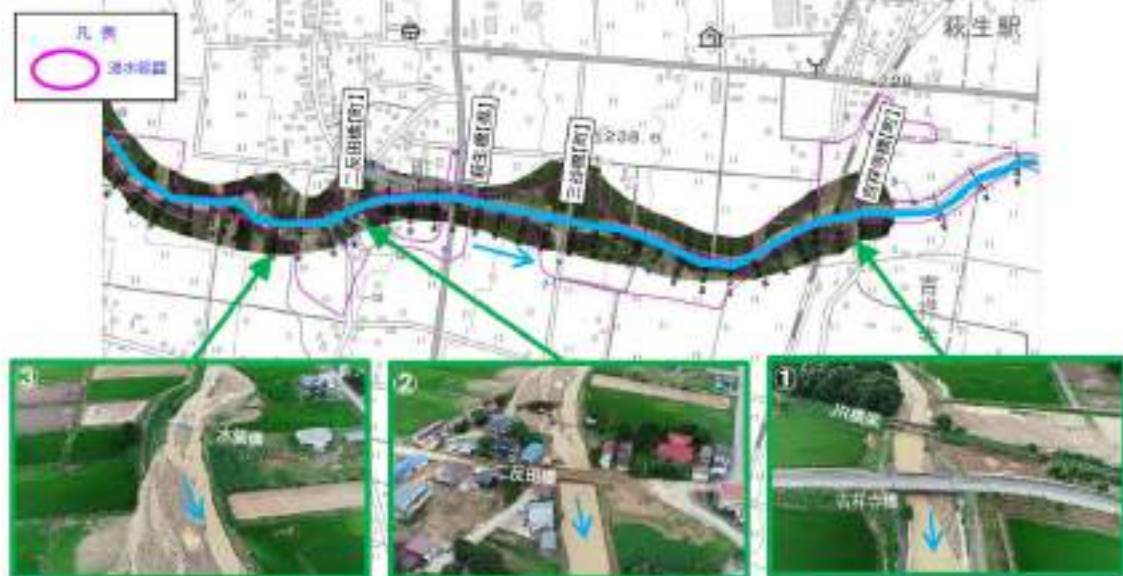
2. 萩生川の河川整備について (1) 令和4年8月大雨の概要

- ・ 河川の流下能力を上回る流量が流れたことで、家屋倒壊、浸水、農地冠水及び河岸侵食など甚大な被害が発生しました。
- ・ 上流から流出してきた土砂が河道へ堆積したことによって溢水が拡大しました。

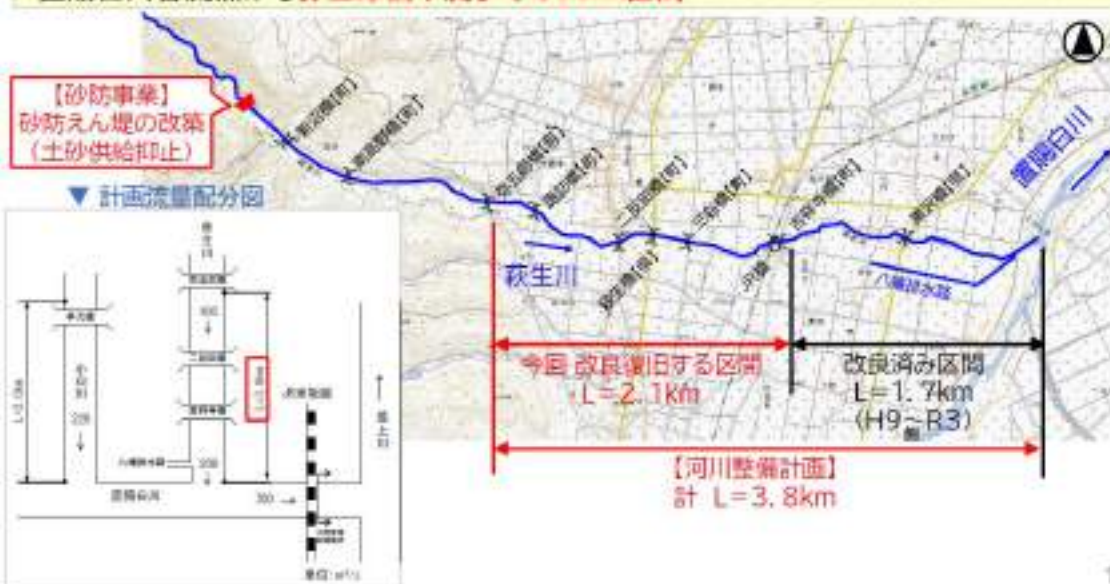
【計画区間】

置賜白川合流点から弥五郎橋下流までの3.8km区間

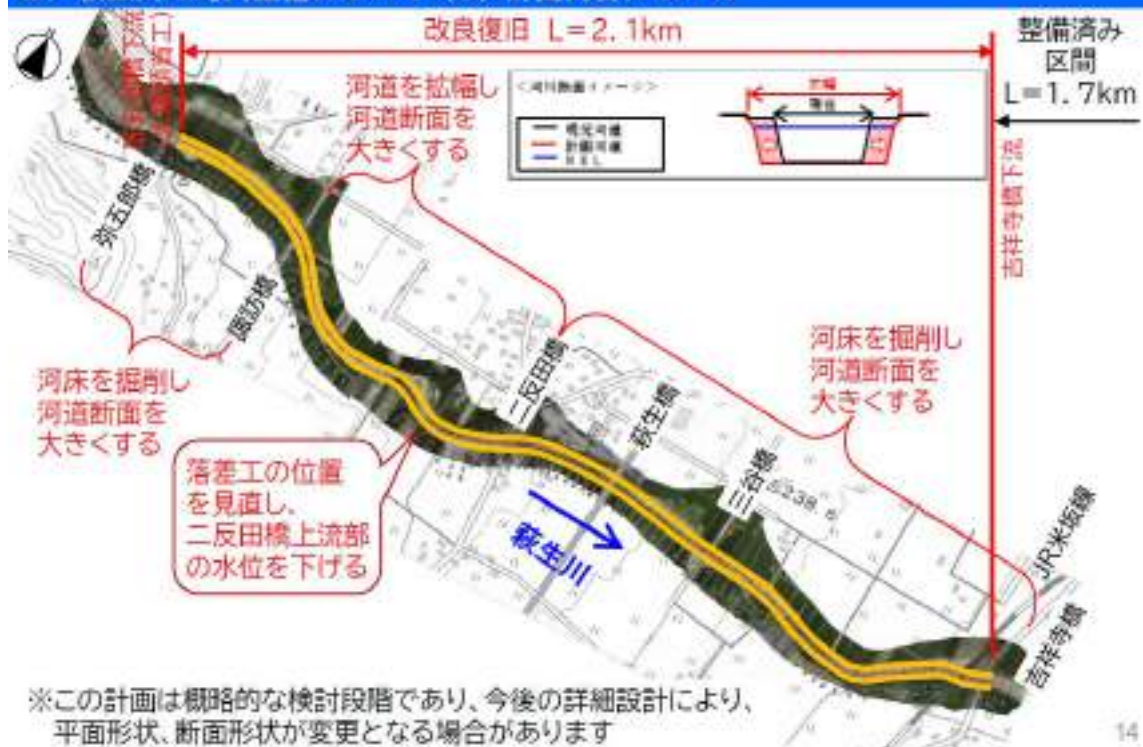
2. 萩生川の河川整備について (3) 計画内容について

※この計画は概略的な検討段階であり、今後の詳細設計により、平面形状、断面形状が変更となる場合があります

P14 河川断面イメージがp13のイメージと異なり、護岸が垂直の水路のような断面幅幅となっていて、多自然河川への復旧となっていない。護岸・法面での生態系を配慮した緩やかな形状にしてほしい。場合によっては、河川沿いの農地所有者と協議して幅広の湿地帯を設定する等も検討すべきである。また、適当な場所には遊水・砂地を設定して整備してほしい。

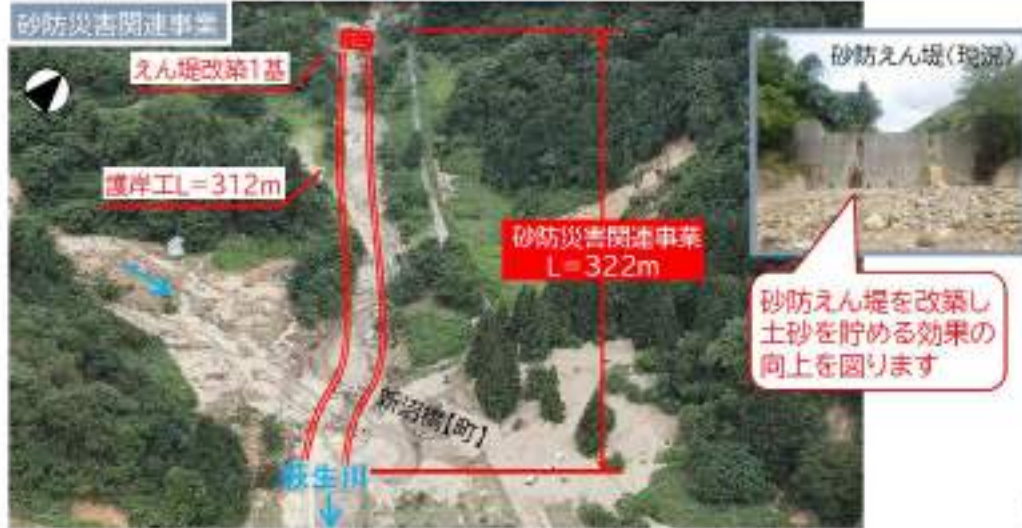
(参考) 砂防事業 ～令和4年8月大雨を踏まえた改良復旧計画～

- 令和4年8月豪雨では、萩生川上流において山間斜面の崩壊が多数発生しました。この崩落土砂が下流河川に流入したことにより、河道が埋塞し洪水被害を拡大させました。
- 萩生川の上流域には、未だ大量の不安定土砂が堆積しており、今後の降雨より再度の土砂流出が発生し、再度災害が懸念されます。
- このため、災害関連事業において砂防えん堤の改築、護岸工の復旧等を行い被災原因の除去を行います。

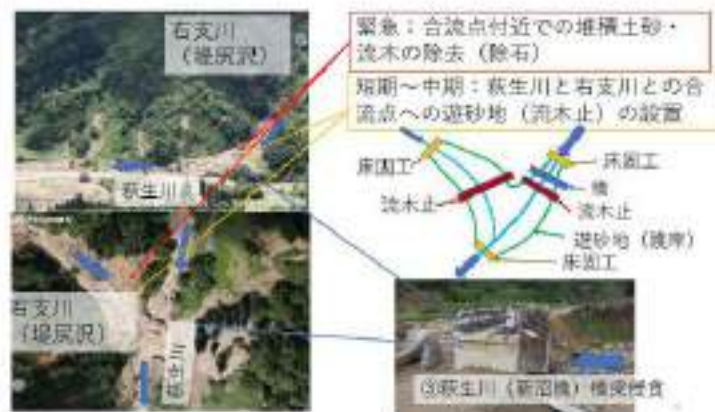
図-1 萩生川本川と右支川（堤尻沢）との合流点処理計画案

御意見	
(ページ)	(内容)
	萩生川の整備計画について
10	1. 萩生川での今回の洪水氾濫、河岸侵食、橋梁周辺部での洗堀の原因は洪水流量が大きかったこと、河道への土砂堆積が発生したことともに、多量の流木の流下があったことも大きく影響している。特に、二反田橋、JR 橋、吉祥寺橋では流木の影響が大きく、周辺にも流木が氾濫し堆積している。
12	2. 今回改良復旧する区間の案では吉祥寺橋から与五郎橋の区間となっているが、与五郎橋の上流～新沼橋付近の区間でも洪水氾濫や河岸侵食が発生している。したがって、与五郎橋から新沼橋付近までの区間も河道拡幅、河床掘削等の改良復旧が必要である。
15	3. 今回の洪水災害の原因の一つとしては、上流からの多量の土砂・流木の流出がある。萩生川本川からの土砂と流木の流出は今回の砂防計画案（萩生川堰堤の改築）によりかなり抑制できると思われるが、もう一つの土砂と流木の大きな供給源である新沼橋付近に合流している右支川（堤尻沢）からの土砂と流木には対処できていない。この右支川（堤尻沢）の上流では今回の災害により大規模な地すべり性崩壊が発生しており、その下部（河道部）にはこれによる不安定土砂・流木が多量に堆積しており、次期の中小洪水によっても萩生川本川に流出する可能性が高い。また、現に、今回の災害による右支川からの多量の土砂・流木が新沼橋付近に堆積している。 このような状況から、（1）早急に新沼橋付近の堆積土砂・流木（特に右支川からの土砂・流木）を除去する。（2）萩生川本川と右支川（堤尻沢）の合流点に流出してくる土砂と流木を堆積・捕捉するための遊砂地（流木止め）を整備することが必要と考える（図-1 参照）。

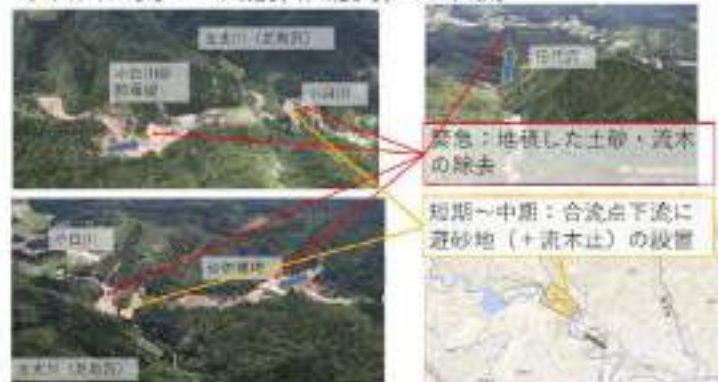
図-2 小白川本川と左支川(足取沢)との合流点処理計画案

するための遊砂地(流木止め)を整備することが必要と考える(図-2 参照)。

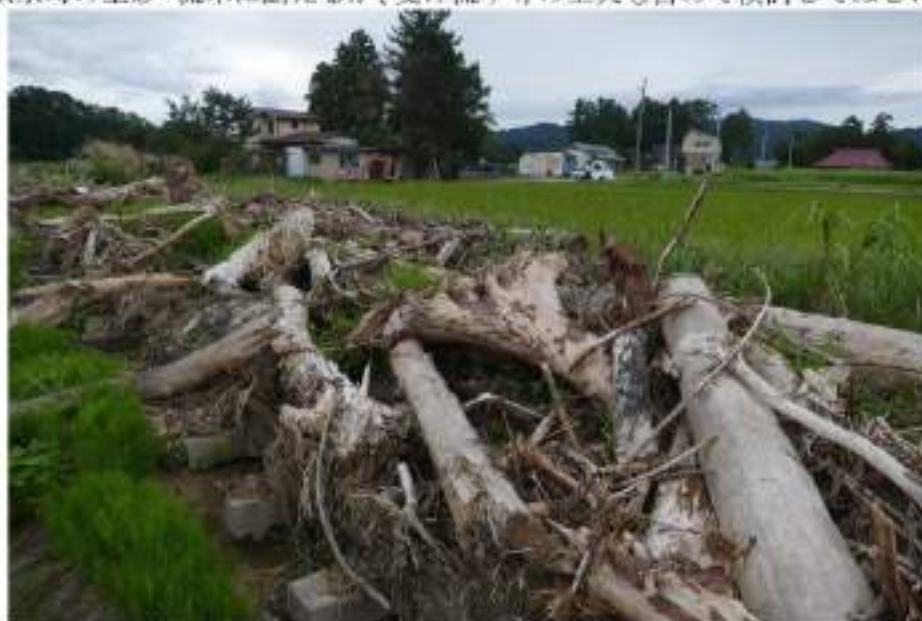
図4 吉祥寺橋近くの米坂線鉄橋近くの線路に堆積した萩生川の洪水で堆積した流木（2022年9月2日撮影）

図4は吉祥寺近くの米坂線の鉄橋沿いの白川に直行した水路を經由して萩生駅近くの線路に堆積した流木群であり、多少の河道拡幅では今後の洪水に対応することは難しい。白川の鉄橋前に遊水・砂地の設置が改良復旧に求められる。また、橋梁の位置と形状・構造については、関係機関とも協議し、洪水時の土砂・流木に耐えるか、受け流す等の工夫も含めて検討してほしい。

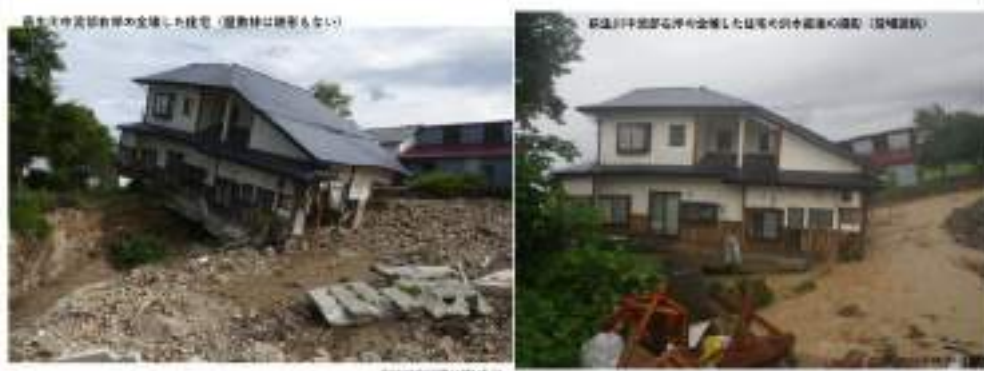
図6 萩生川の洪水により屋敷林と住宅が全壊した（二反田橋の横）

図6と図7は萩生川沿いで全壊した住宅と屋敷林の写真とかつての萩生川の河道の差を企画したものである。1970年代において、この家屋の直上流部での蛇行をほぼ直線化して直にこの屋敷地に当たるような河道に変更されていた。大きな洪水があれば濁流（流木を含む）がこの屋敷地を襲うことは予想できた。今後の河道改変でこのように屋敷地や橋梁を襲うような河道の形状は極力避ける設計とすべきである。

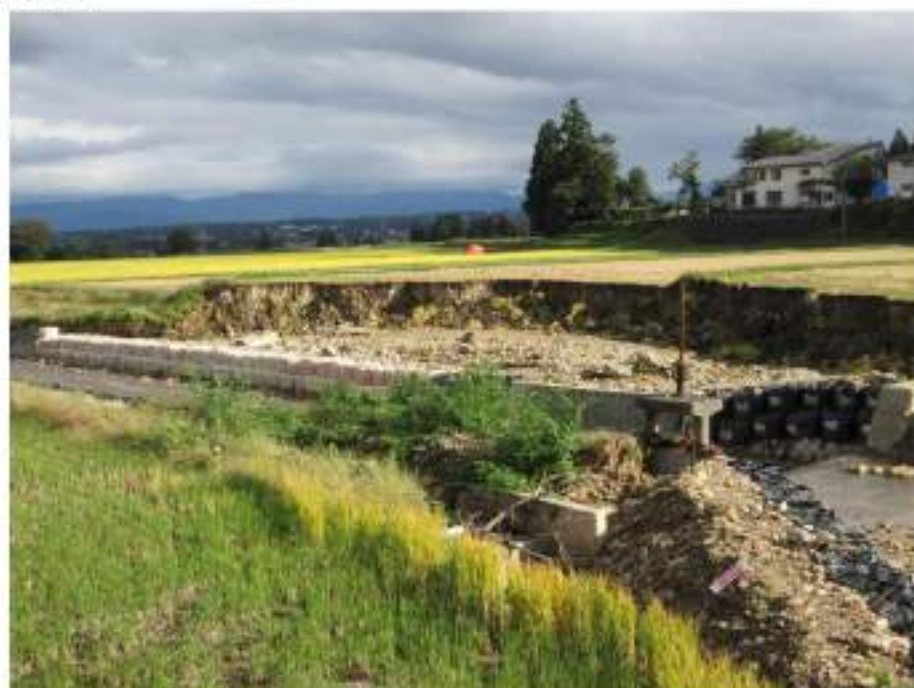
図8 萩生川の氾濫で崩壊した河川沿いの水田

また、図8に示すように河川沿いの畔及び水田が崩落している状況であり、これらの崩落水田の箇所の一部を河道拡幅用地として買収し、河川敷の緑地帯として整備するか、簡易な農地として整備し住民に貸し出す等の対策を講じてほしい。元の河道でかつ、P14の図にあるような深く狭く河道では洪水時での流速も速く、再度の農地被害を及ぼす可能性が高いことから、十分なゆとりのある河道拡幅と河川敷の緑化（一部賃貸農地化）の検討をして

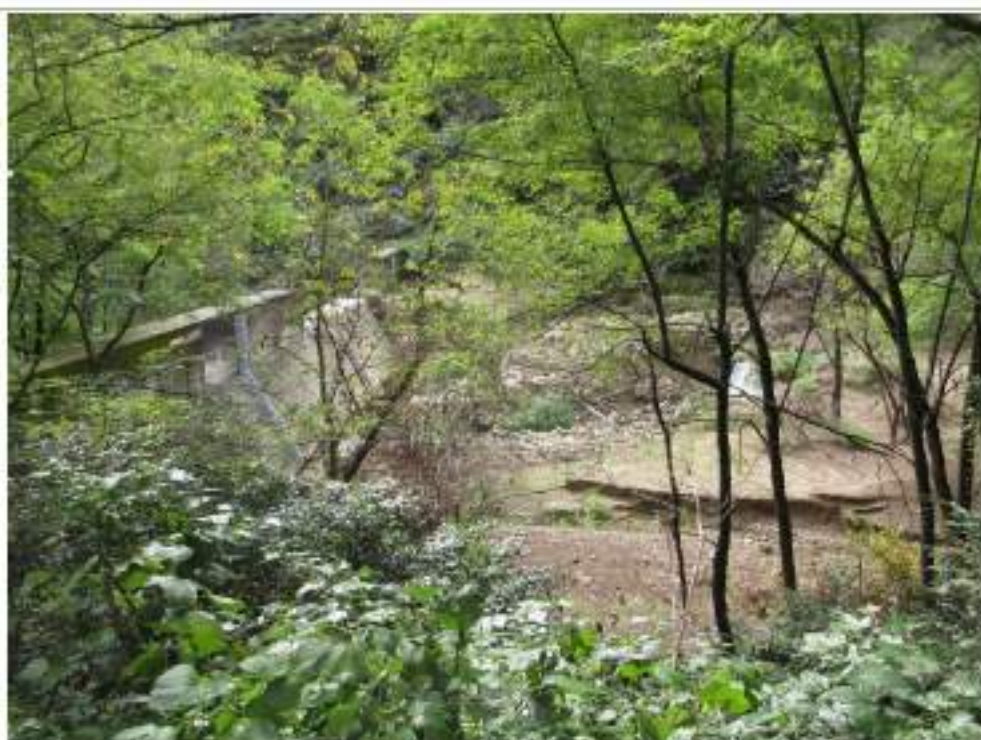
先に述べたように山間斜面の崩壊では土砂だけでなく流木の流入と堆積がある。また、今回の豪雨による堆積だけでなく長年にわたる土砂の堆積があり砂防堰堤の上流部では樹木が繁茂している状況でもあり、今回の豪雨災害以前からの堆積が相当量あったと推察できる(図9)。豪雨災害に備えて定期的な浚渫は必要である。これらの撤去が二次災害を防ぐためにも重要である。

図9 新沼橋上流の砂防堰堤内の土砂と立木（2023年10月撮影）

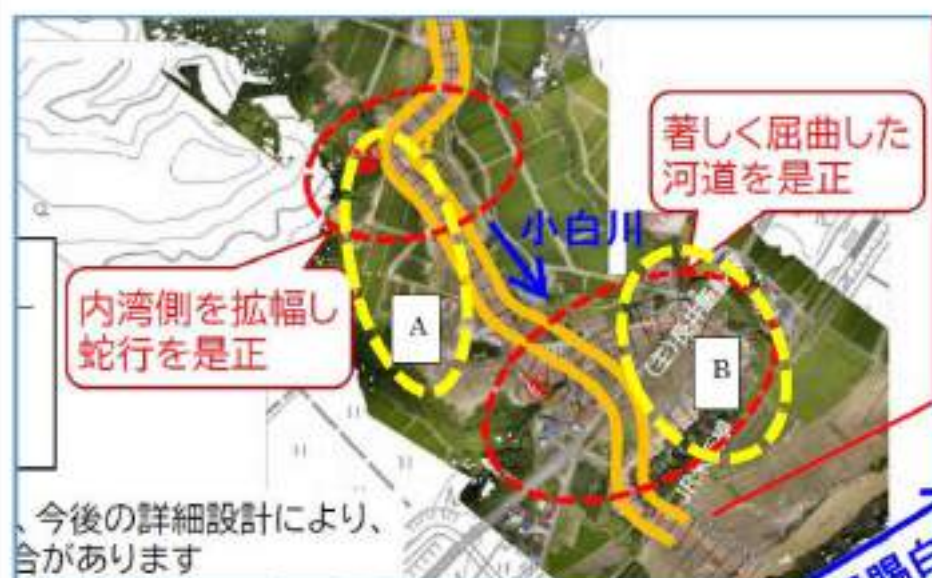
図4 大巻橋の上下流の改良復旧について

基本的には賛成である。河道の曲率に関しては地元との詳細な協議が必要であるが、架け替え予定の大巻橋の上下流の左岸（図4のB）の復旧農地は水田活用は厳しいと思われることから、河川敷として購入し地権者とも協議して遊水地やビオトープ的な機能を果たす湿地帯として整備することも検討してほしい。

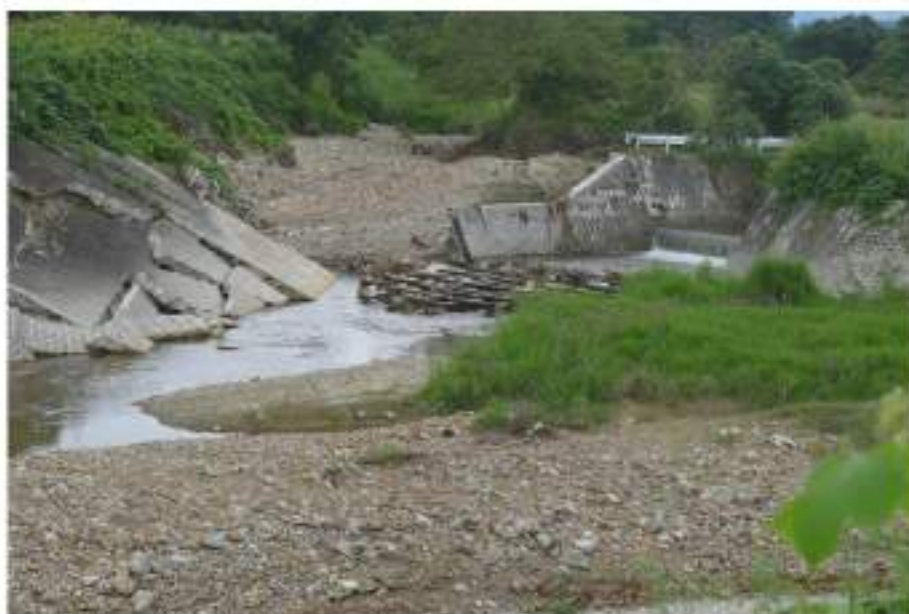
追加の改良復旧区間として、萩生川と八幡堀の合流地点の護岸崩壊の箇所を再整備を入れてほしい。下図です。土地改良区の整備エリアかどうかは不明ですが、土地改良区と調整して改良復旧の箇所に追加し、今後のバックウォーター対策及び多自然護岸整備としてほしい。
