日本イコモス記者会見資料 2024年 9月24日

2023年11月調査

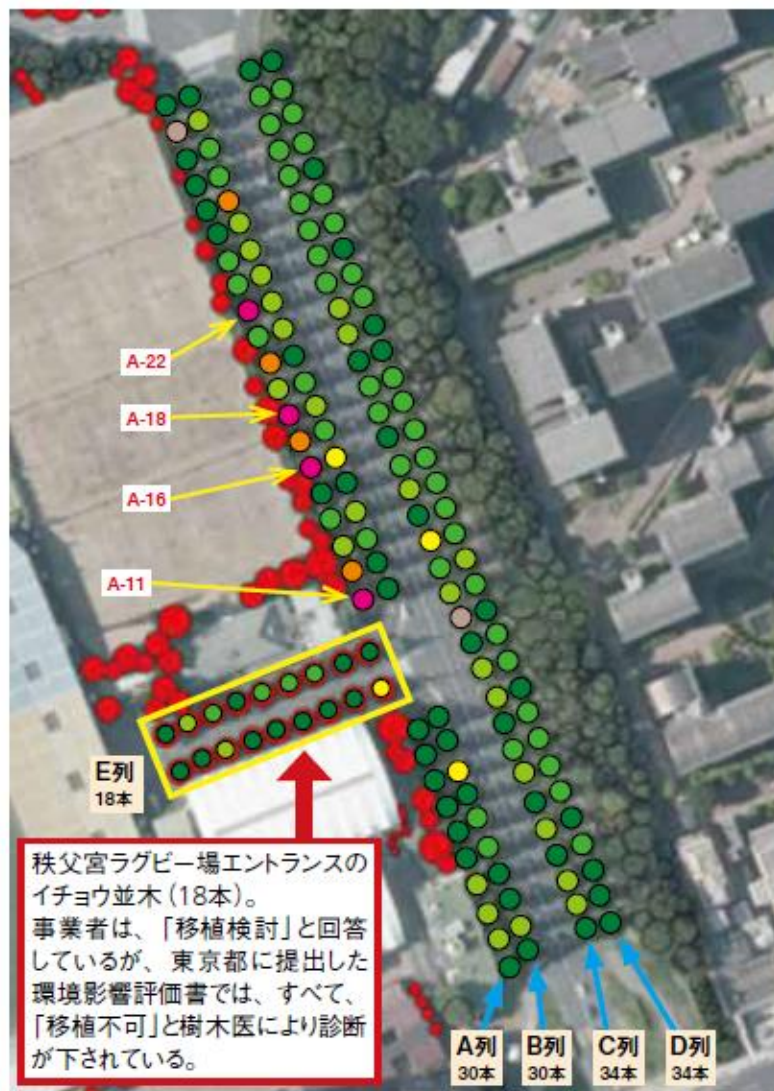
評価	本数	内容
健全	a+ ●	48本 樹形・樹勢・先端部の状況・枝の伸長状況と緑量、地上部の状況など、極めて良好であり、健全。
	a ●	56本 樹形・樹勢・先端部の状況・枝の伸長状況と緑量、地上部の状況など、良好であり、健全。
	a- ●	28本 樹形・樹勢・先端部の状況・枝の伸長状況と緑量、地上部の状況など、良好であるが、一部、生理的バランスの崩れ、剪定による樹形のバランスの崩れ、過度の利用等により問題が生じている。
良好	b ●	4本 樹形・樹勢は比較的良好であるが、先端部が枯損しており、今後の慎重な経過観察が必要である。個々の樹木の問題に対し、データ分析を行い、適切な維持管理方針の策定と実施が必要である。
要注意	c ●	4本 樹形・樹勢・先端部の状況・枝の伸長状況と緑量など、衰退がみられ、今後、環境の変化により、生育に重大な問題が生じる可能性がある。現在の問題の分析を行い、イチョウの持続的生育のために、適切な維持管理施策の導入を早急に行う必要がある。
著しく枯損	d ●	4本 樹形・樹勢・先端部の状況・枝の伸長状況と緑量に大きな問題が生じており、一部では完全に枯損している部位が生じている。円錐形の外苑における「イチョウの樹形」を回復することは、不可能となっており、今後の対策について、検討が必要である。
梢の形態の著しい変化	e ●	2本 樹木全体は、概ね健全であるが、先端部の形状に著しい変化が生じており、外苑特有の「円錐型のイチョウ」の樹形を回復することは困難となっている。今後、樹形については、根本的な検討が必要である。
合計	146本

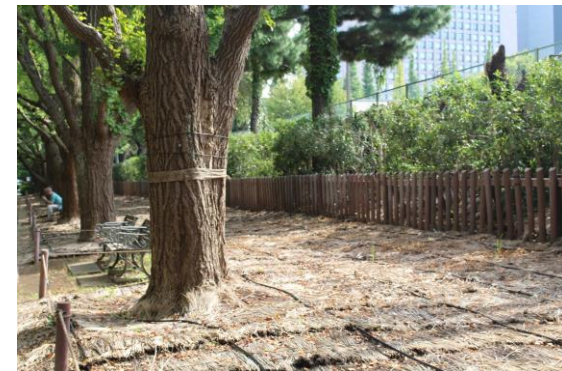
灌水

衰退したイチョウの回復方法に重大な問題

- ①一本一本のイチョウの病状を考慮しない画一的施工
- ②生物多様性への配慮が皆無
- ③いちょう並木東側の現存植生に全く学んでいない。
正しい植生調査が行われなかったため、回復の基準を認識していない。
- ④至急、見直し、検討が必要
