接合具 / ラグスクリーボルト (LSB)

集成材 / 異樹種 (ヒノキ + スギ) / E95-F270 / 105 × 600 × 1700 / 直交 / LSB1 本

● 概要

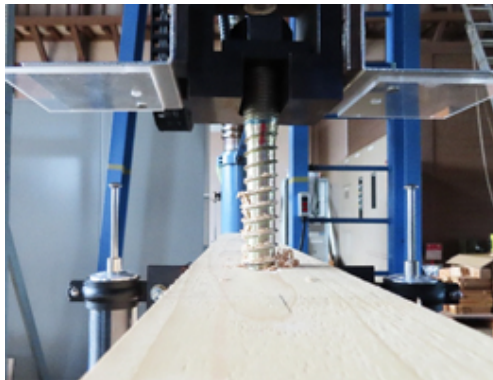
写真 1 LSB 引き抜けによる周辺部材の破壊

- ・ 1 体目 LSB 引き抜けによる周辺部材の破壊 (写真 1 参照)
- ・ 2 体目 LSB 引き抜けによる周辺部材の破壊 (写真 1 参照)
- ・ 3 体目 LSB 引き抜けによる周辺部材の破壊 (写真 1 参照)
