審議会において科学的知見に基づき検証すべき事項①② 地球温暖化に伴うイチョウの衰退と地下水遮断の影響に関 する科学的調査・

外苑の文化的資産Culutral Heritage 「近代風景式庭園」の破壊 神宮球場の建設に伴う 外苑を代表する美しいイチョウ並木への負荷

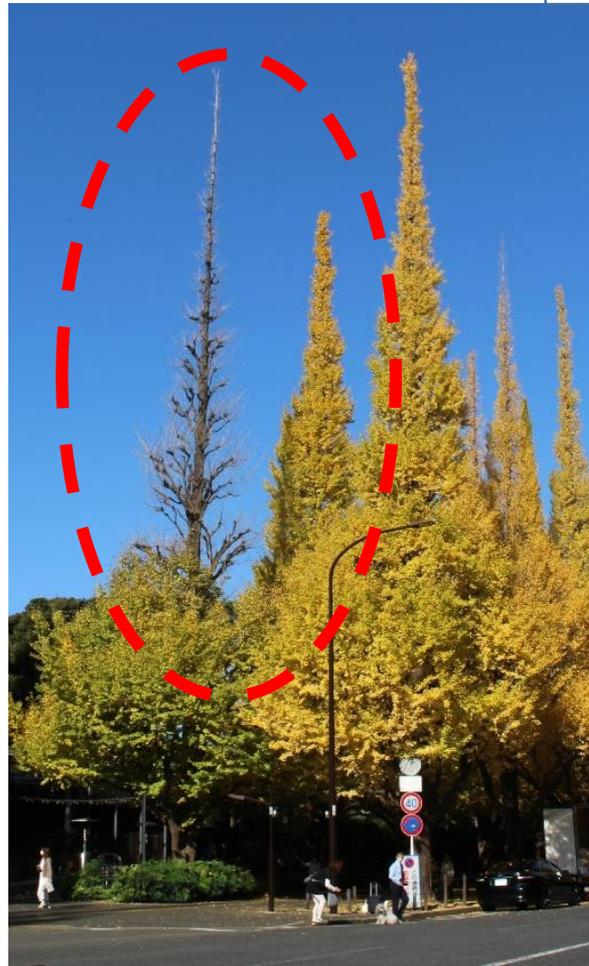
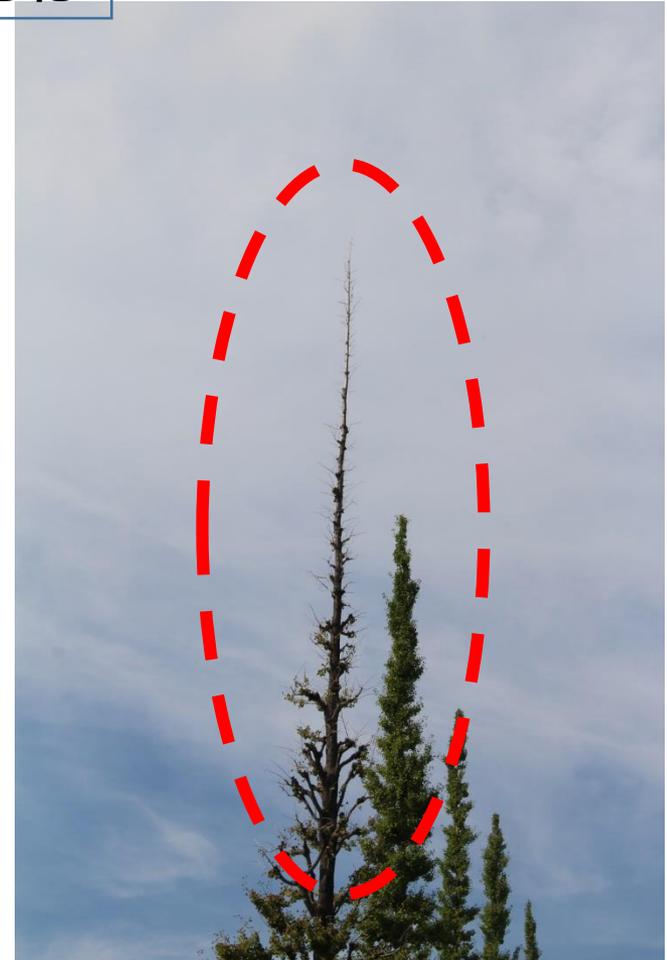
並木 A 列	高 (m)	幹周 (cm)	葉張り (m)	評価
A-11 毎木調査番号 29	23.0	283	10.0	d 梢・樹幹枯損

2022年11月7日

更に悪化

2024年9月19日

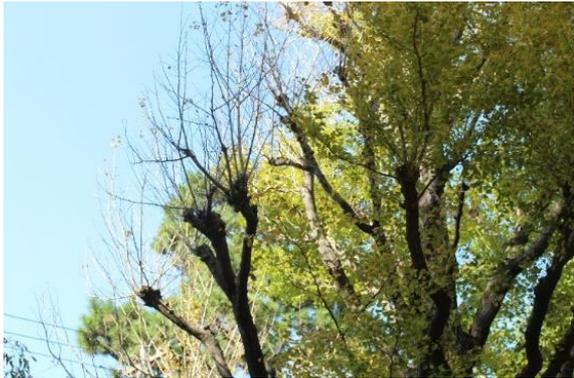
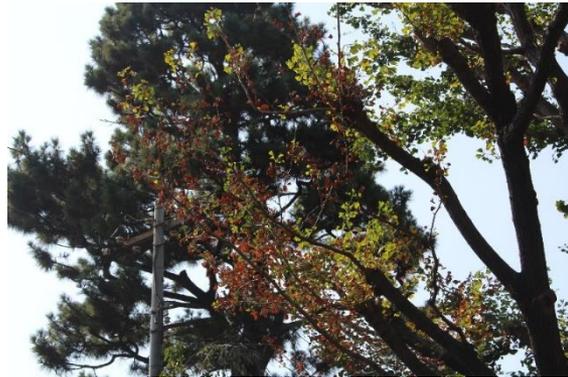
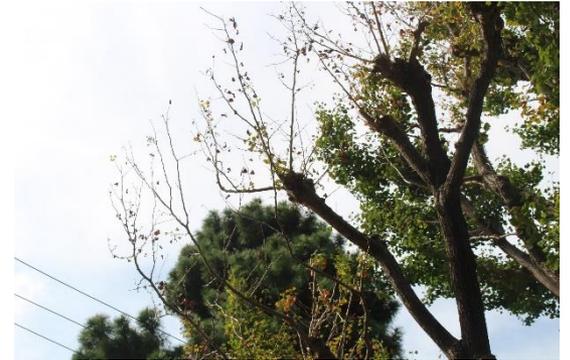
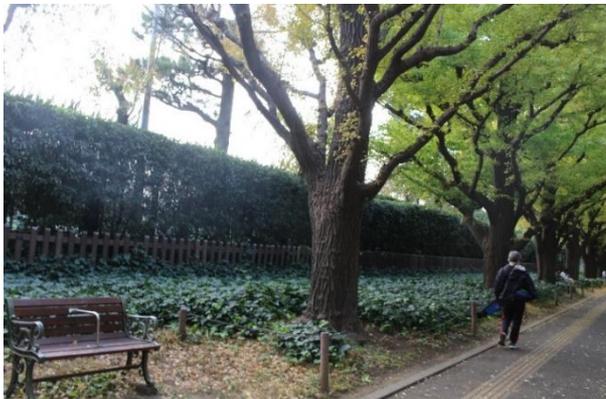
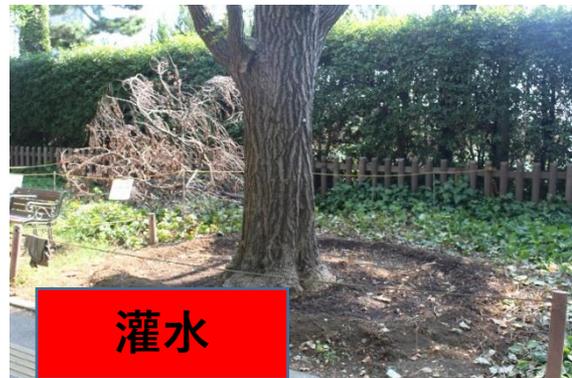
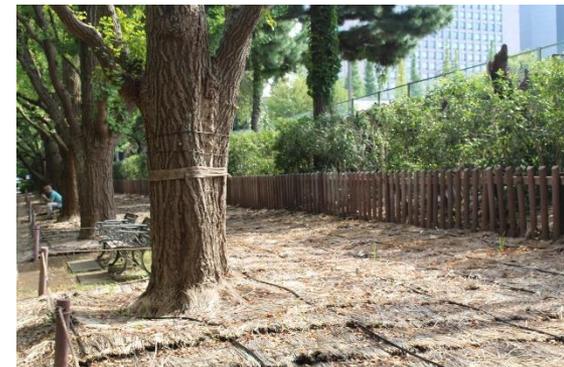
並木 (青 向	A 列目 (口から絵画館 左手より)	樹高 (m)	幹周 (φ)	葉張り (m)	評価
A-2 2 毎木調査番号 40		24.0	215	10.0	C- 要 意

2022年 11月 7日

2023年 7月 27日

2024年 9月 19日
更に悪化

灌水

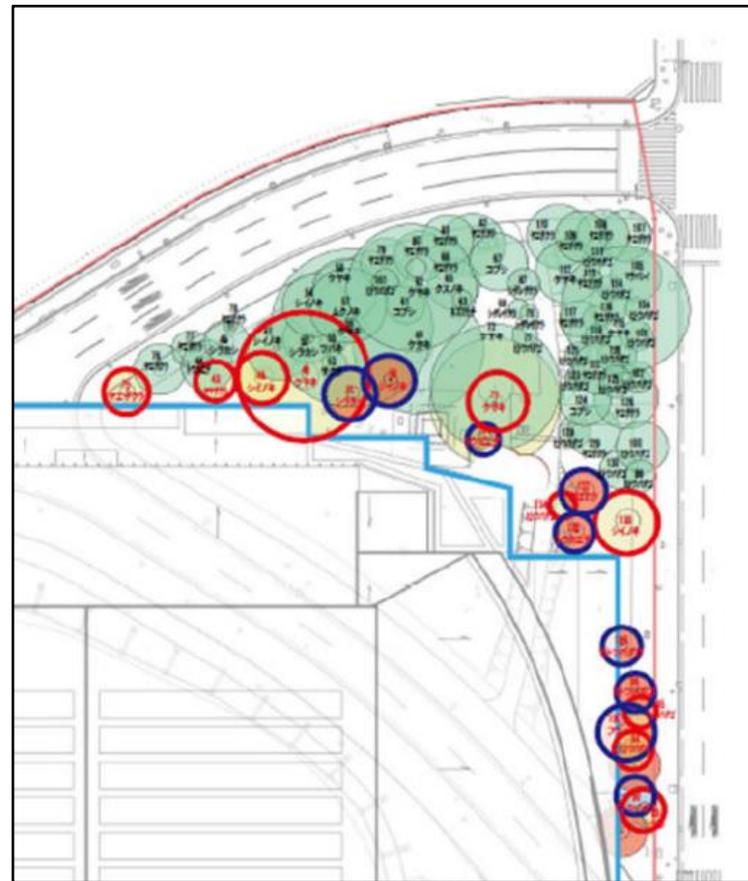
ラグビー場の建設による「保存緑地の持続的維持の検証」

保存緑地の木はヒトツバタゴ、ヤエザクラ、シダレザクラ、ヤマザクラ、ケヤキ、クロマツ等の日照を必要とする「陽樹」である。

スダジイ（3本）、シラカシ（2本）などの「陰樹」は少ない樹林地である。

日影図と樹の種類を合わせて考察し、保存緑地が持続可能であるかどうかの、樹図の判断が必要であるが、この点が欠落しており、再審が必要である。

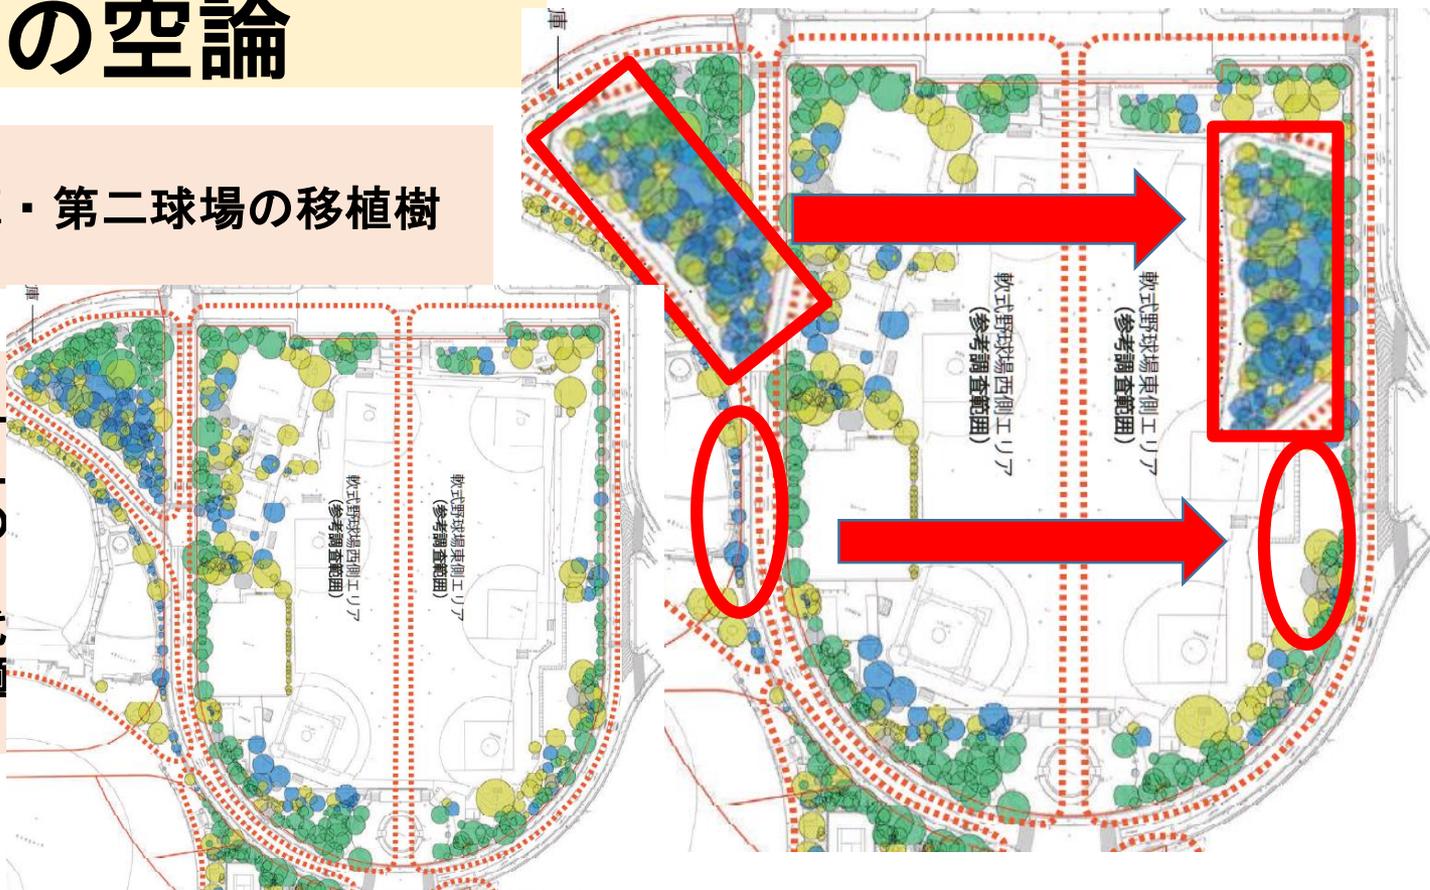
建国記念文庫・第二球場の移植樹

移植樹木の植栽地として10月21日の審議会で報告されたエリアのこれまでの計画図。テニスクラブが建設され、樹木は1列のみ

移植樹
建国記念文庫
24本
第二球場13本

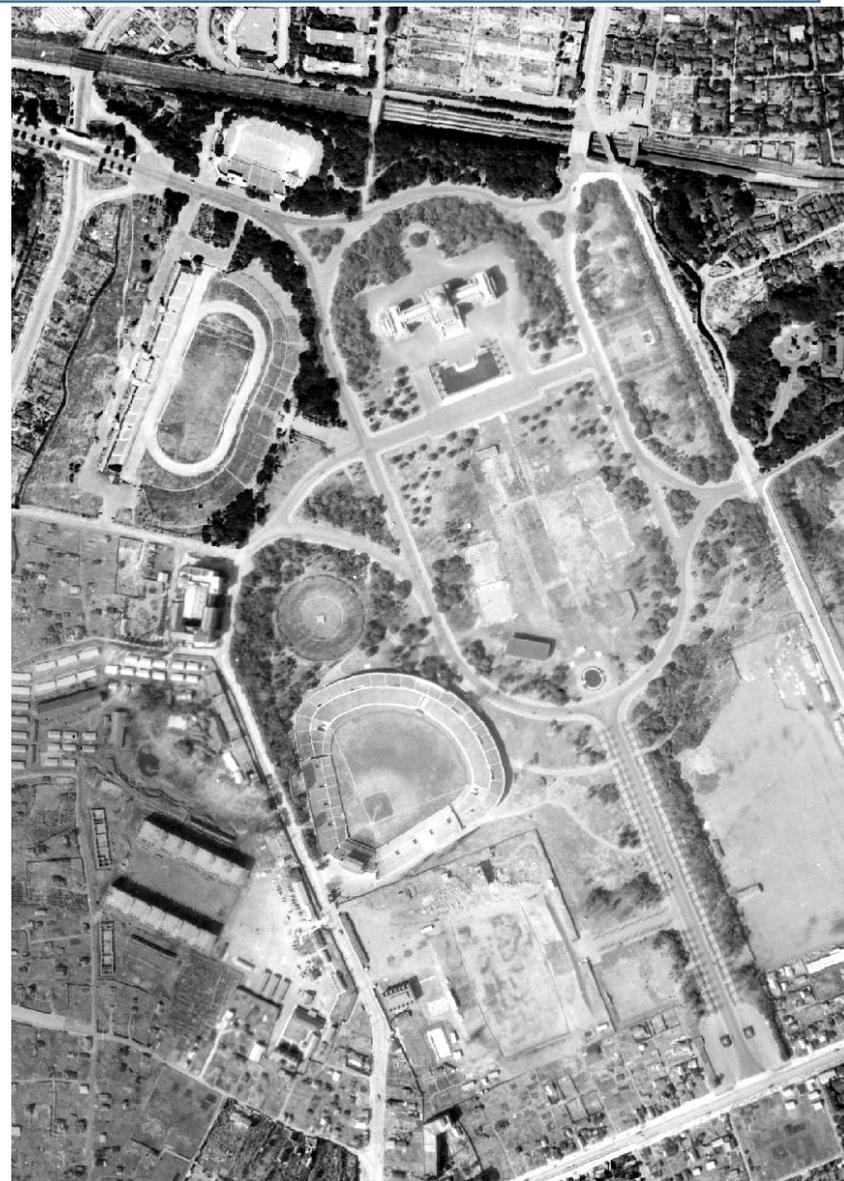
昭和20～25年にかけて米軍が撮影した外苑

戦災でも焼け残った創建時からの樹木を判読することができる。

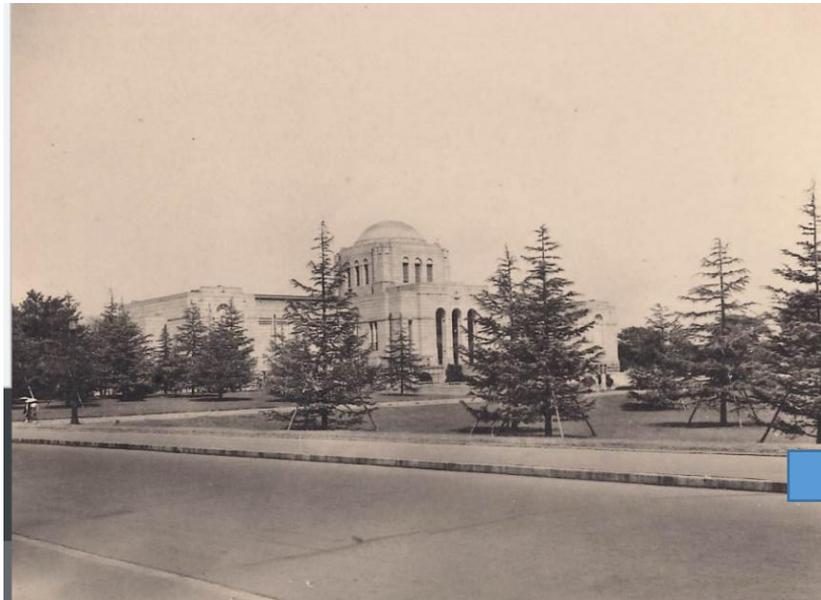
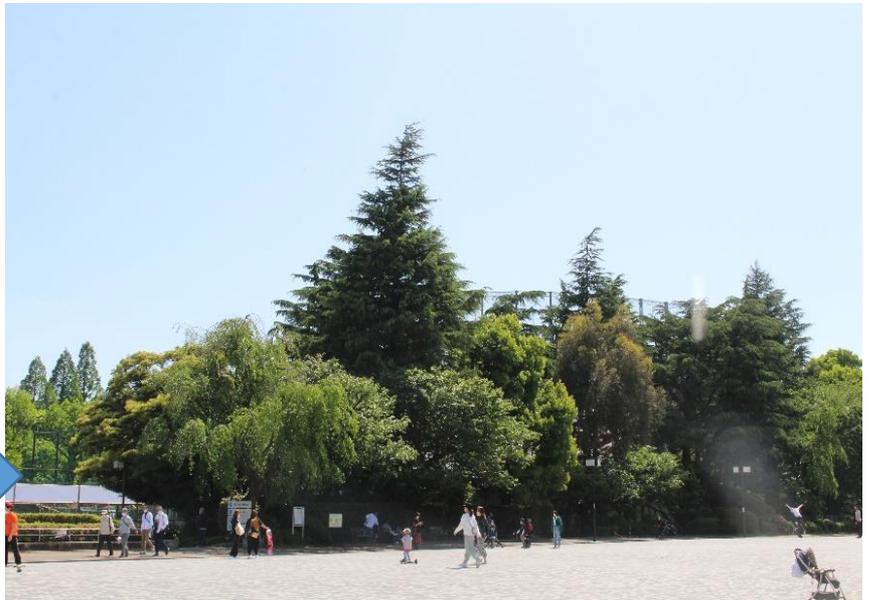
会員制テニスコート整備により伐採されるヒマラヤシーダー、ケヤキ。風景式庭園の芝生広場の境界を構成する重要な樹林地

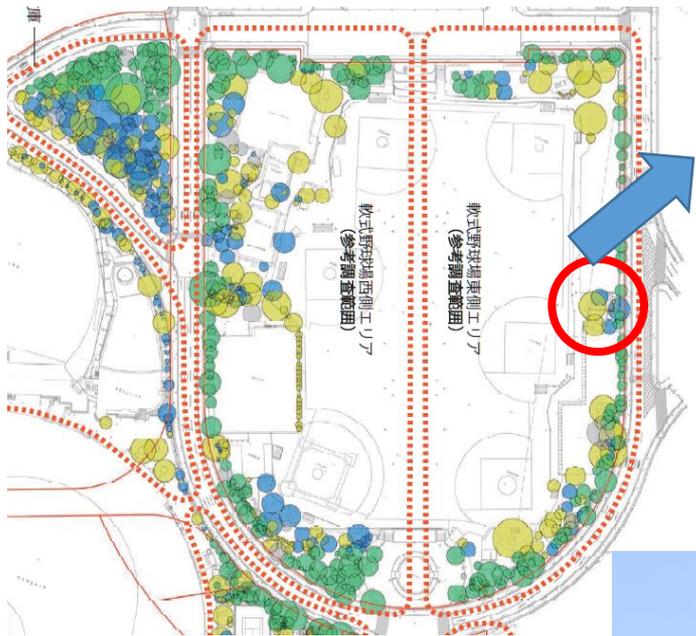
会員制テニスコート、及び移植樹により伐採されるトチノキ、移植されるシラカシ、ヒマラヤシーダー（創建時よりの樹木）

創建時より生育している樹木を何故伐採、移植し、建国記念文庫からの移植樹を植えるのか？明確な説明が必要。

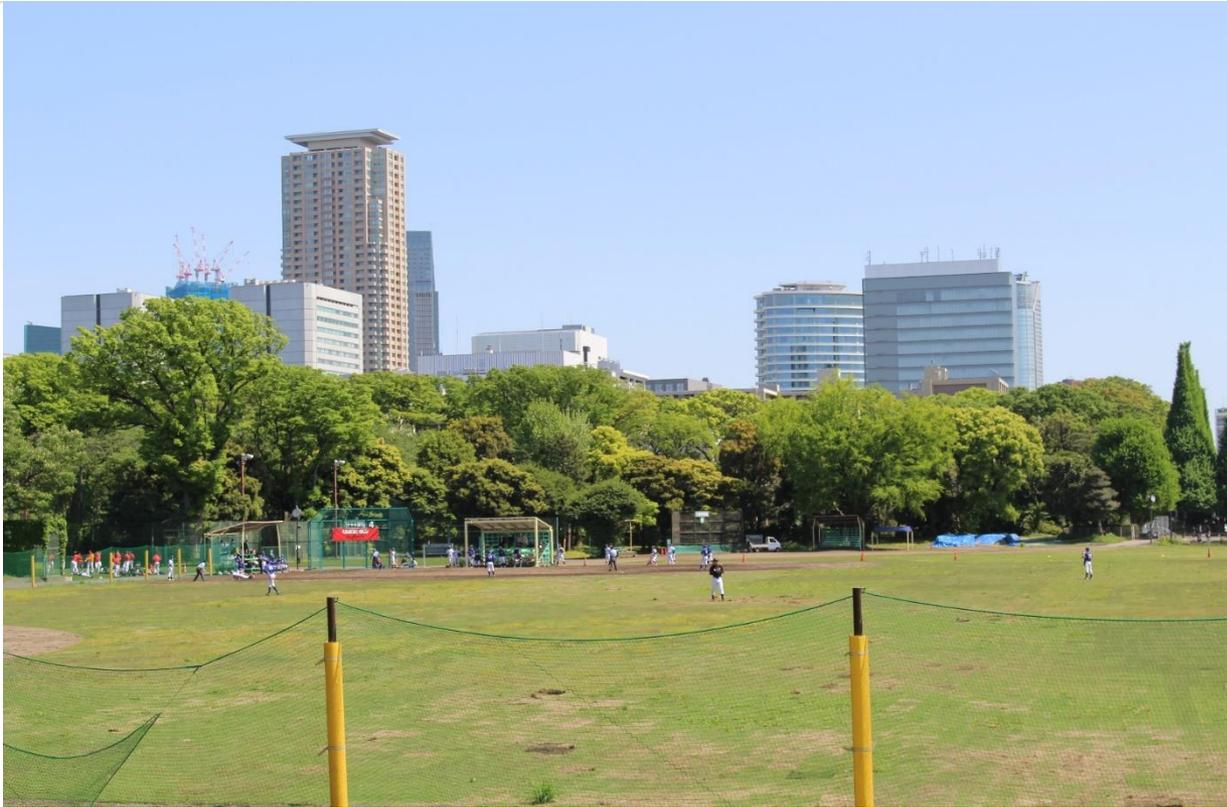
会員制テニスコート整備により伐採される大イチョウ

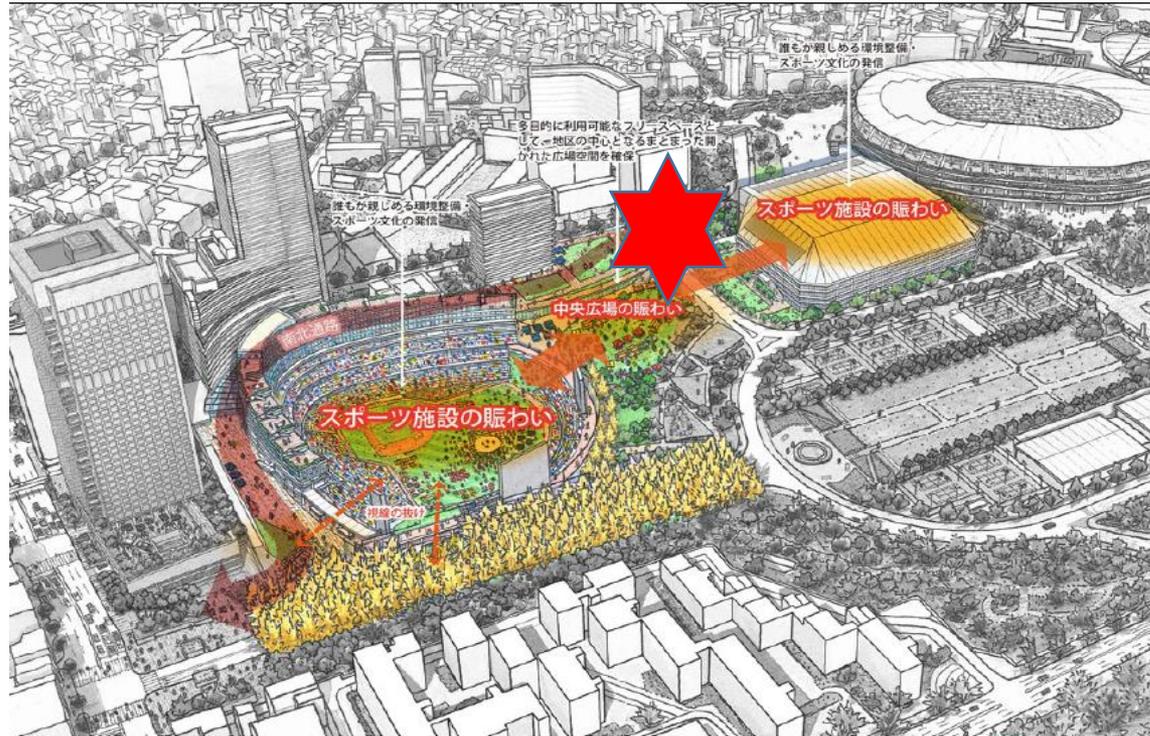
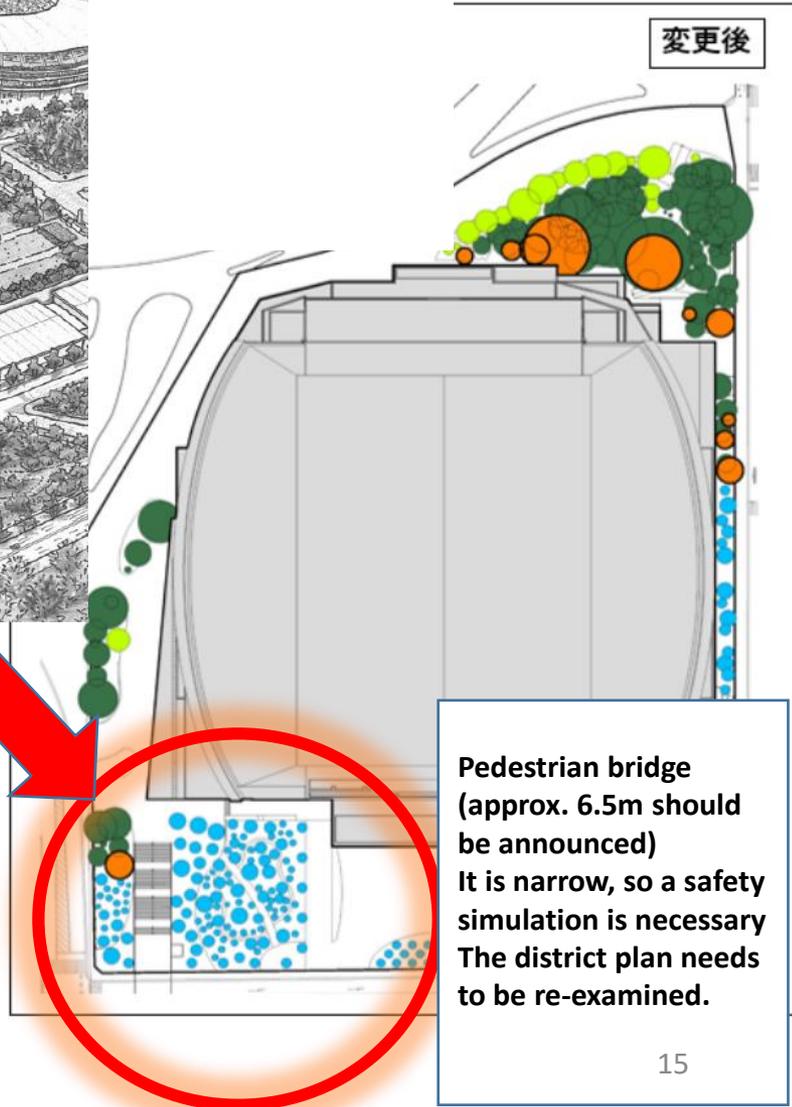
安全性の検証⑨

狭い歩道橋 シミュレーション必要、

Pedestrian bridge (approx. 6.5m should be announced)
It is narrow, so a safety simulation is necessary
The district plan needs to be re-examined.

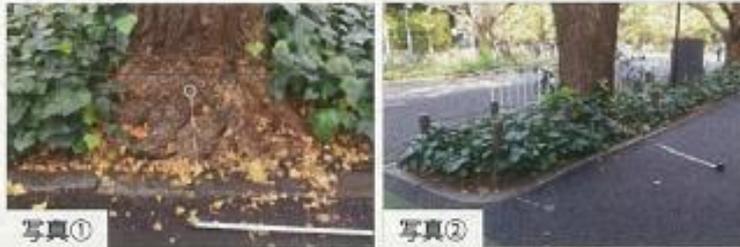
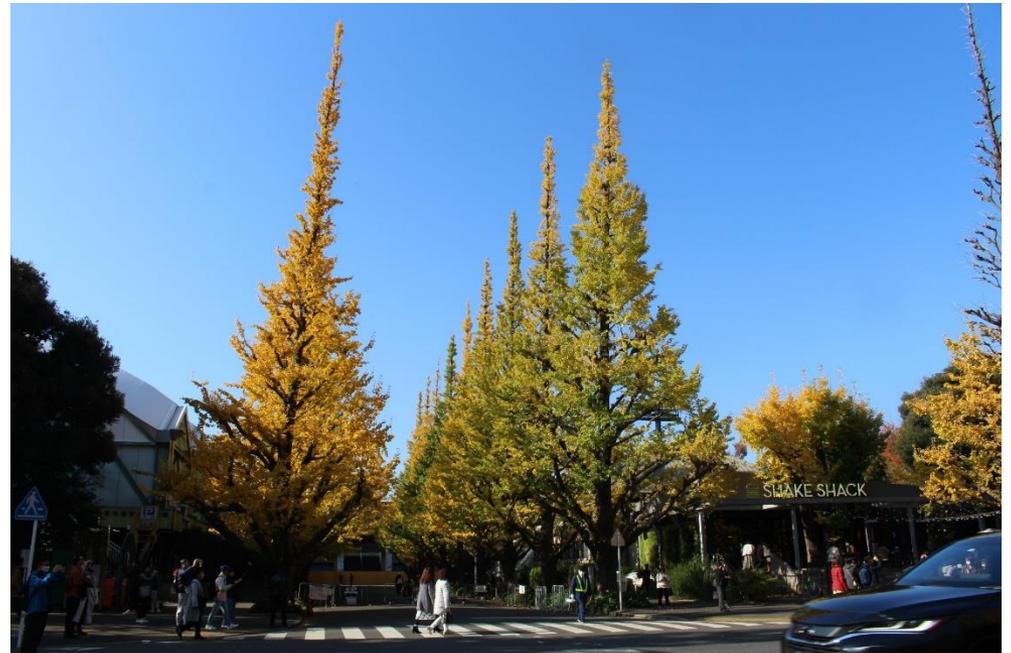
□港区道 1107 号線沿いの銀杏の移植検討

・下記の理由により適切な根鉢確保が難しいため、港区道 1107 号線沿いの銀杏の移植は困難であると考えられる。

① 植栽帯方向の根系の状況

根系は根の伸長に適した土壌基盤がある植栽帯に沿って主に伸びていると考えられる。根元の肥大(写真①)から見ても、植栽帯に根が集中し、長く太く伸びている可能性が高い。

② 歩車道側の根系(写真②)の状況

歩道側及び段差のある車道側では、舗装下の碎石層等の基盤が根の伸長可能硬度を超えていると想定される。

③ 細根の適切な確保について

根回しを根系に合わせ、鉢規格、形状も可能な範囲で柔軟に行った場合においても、現状の樹形、樹体を維持できる細根成長が期待できるか不明である。そのため、移植前の根回し時に枯れる場合や、移植活着しても樹体全てが維持できず、樹形の一部枯死も起こり得る。

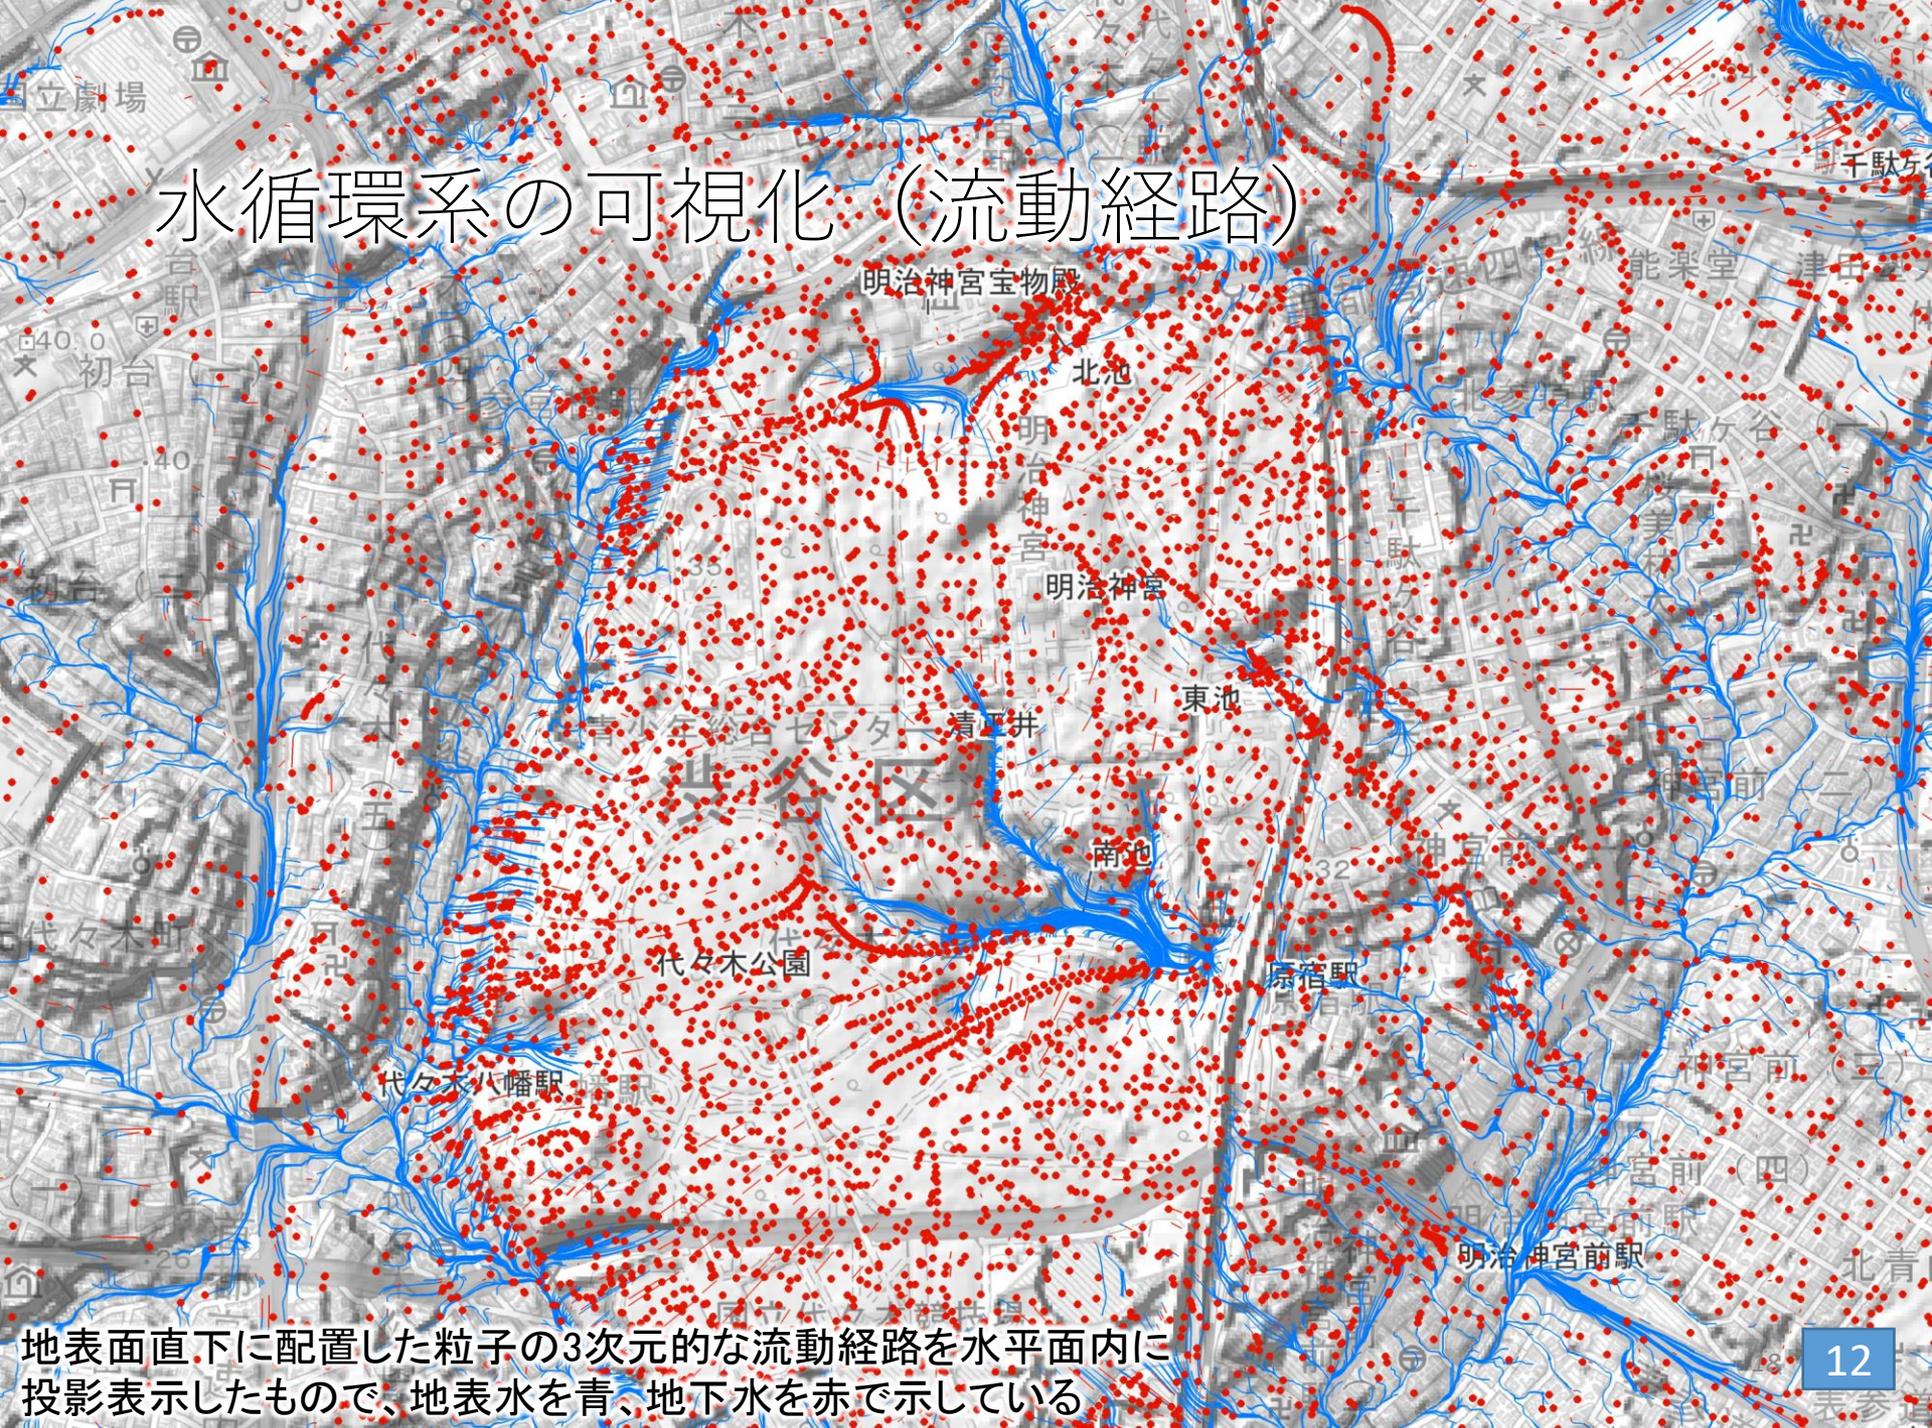
水循環系の可視化（流動経路）

地表面直下に配置した粒子の3次元的な流動経路を水平面内に投影表示したもので、地表水を青、地下水を赤で示している
