母材 1800mm × 210mm × 600mm (スギ E65-F225)

接合具 ラグスクリーボルト (LSB) φ 25

210mm × 600mm × 1800mm のスギ集成材に φ 25mm の接合具 4 本を長さ方向にボルト間距離 50mm、幅方向にボルト間距離 105mm で繊維直交方向に 500mm 埋め込んだ試験体である。加力は単調引張加力とした。

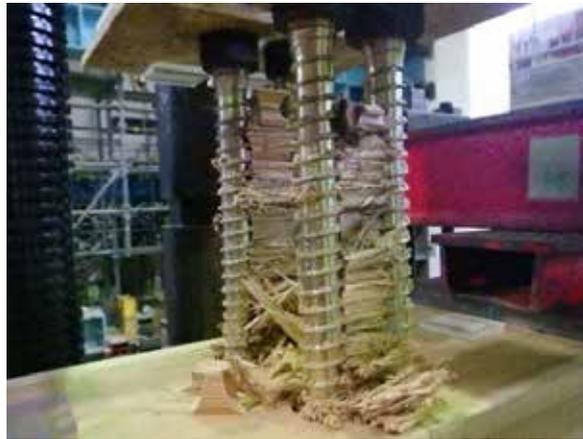
写真 1 LSB 引き抜けによる周辺部材の破壊・ LSB 間部材引き抜け

- ・ 1 体目 LSB 引き抜けによる周辺部材の破壊・ LSB 間部材引き抜け (写真 1 参照)
- ・ 2 体目 LSB 引き抜けによる周辺部材の破壊・ LSB 間部材引き抜け (写真 1 参照)
- ・ 3 体目 LSB 引き抜けによる周辺部材の破壊・ LSB 間部材引き抜け (写真 1 参照)
